Tilstandsrapport

Enebolig

Rabbåsveien 150, 9310 SØRREISA

Befaringsdato: 12.03.2026

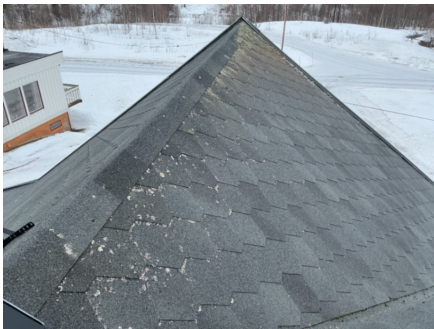
TG 3 Nedløp og beslag

- Det er ikke tilfredsstillende bortledning av vann fra taknedløp ved grunnmur.
- Det mangler snøfangere på hele eller deler av taket, noe som var krav på byggemeldingstidspunktet.
- Det er avvik:

Mangelfull bortledning av vann kan gi fuktskader på fasade og grunnmur, og manglende snøfangere kan føre til ukontrollert snøras fra taket.

Feil ved vannavrenning må utbedres, snøfangere må monteres der det er krav, og manglende piphette må kompletteres.

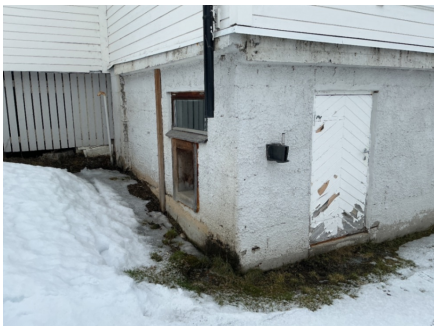
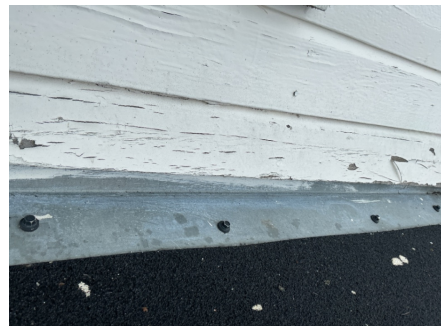
TG 2 Veggkonstruksjon

- Det er ingen eller liten lufting i nedre kant av kledning mot grunnmur.
- Det er påvist fuktskader i veggkonstruksjonen.
- Det er påvist spredte råteskader i bordkledningen.

Skadene kan føre til økt fuktinntrenging, videre råteutvikling og redusert levetid for fasade og veggkonstruksjon.

Skadde kledningsbord og fuktskadede deler av veggkonstruksjonen bør utbedres, og lufting mot grunnmur må etableres eller forbedres.

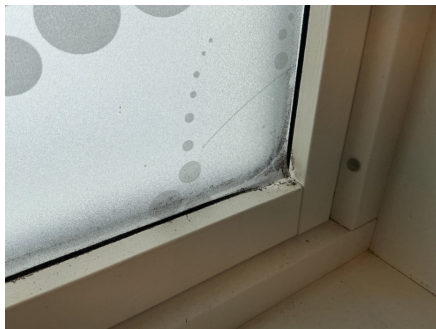
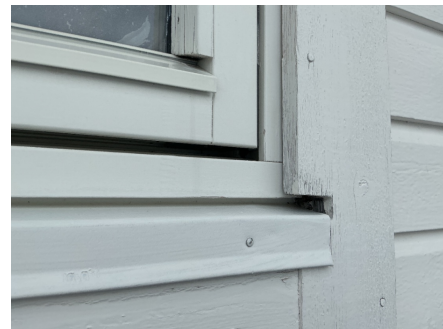
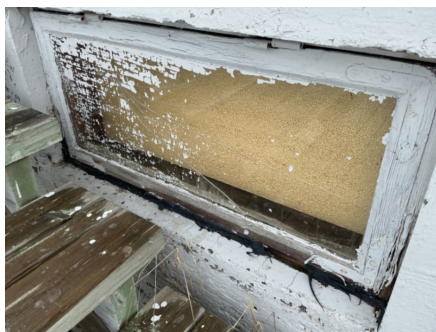
TC 2 Dører

- Det er påvist avvik rundt innsetningsdetaljer.
- Karmene i dører er værslitte utvendig og det er sprekker i treverket.

Eldre råteskade på dør til fyrrom som ikke er i bruk.

Avvikene kan føre til redusert funksjon, trekk, fuktinntrenging og videre utvikling av skader i treverket.

Det bør utføres lokal utbedring og vedlikehold, og enkelte dører må påregnes skiftet ut for å hindre videre skadeutvikling.

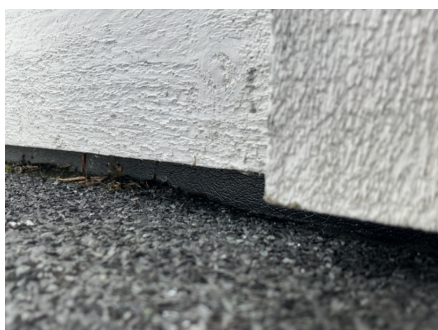
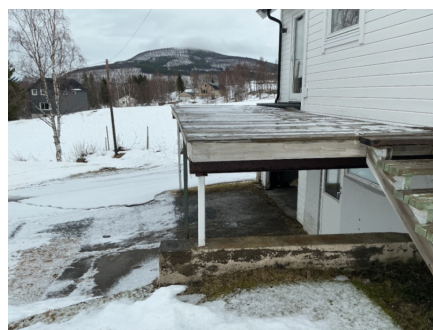
Utvendige trapper

Manglende rekkverk kan føre til fall og personskade.

Montere rekkverk som sikrer trygg bruk av trappen.

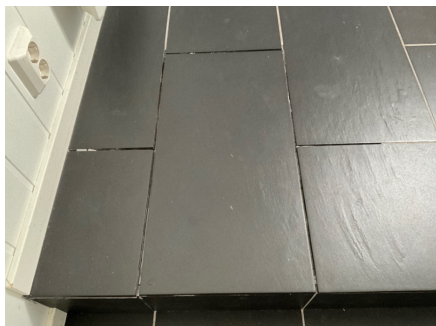
TG 3 Overflater - Kjeller

- Det er stedvis påvist synlige skader på overflater.
- Overflater har en del slitasjegrad utover det en kan forvente.
- Det er avvik:

Skader og saltutslag kan føre til ytterligere nedbrytning av overflater og økt risiko for fuktrelaterte problemer.

Overflater bør utbedres eller skiftes, og årsak til saltutslag må utredes og utbedres.

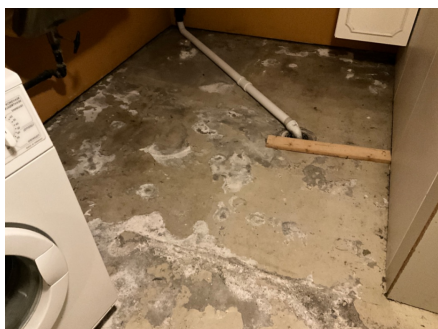
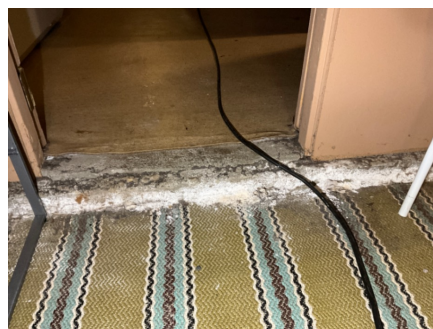
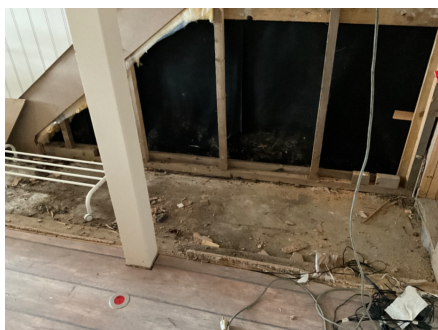
Etasjeskille/gulv mot grunn

- Det er målt høydeforskjell på mellom 15-30 mm gjennom hele rommet. Tilstandsgrad 2 gis med bakgrunn i standardens krav til godkjente måleavvik.
- Det er påvist fuktskader i etasjeskiller
- Målt høydeforskjell på mellom 10 - 20 mm innenfor en lengde på 2 meter. Tilstandsgrad 2 gis med bakgrunn i standardens krav til godkjente måleavvik.
- Målt høydeforskjell på over 30 mm gjennom hele rommet. Tilstandsgrad 3 gis med bakgrunn i standardens krav til godkjente måleavvik.
- Det er avvik:

Oppsprekking gulv, saltutslag, avflassing betongoverflate.

Avvikene kan føre til redusert bæreevne, videre nedbrytning og skader som påvirker brukskvalitet og sikkerhet.

Råteskadet treverk og skadede konstruksjonsdeler må skiftes, og ytterligere undersøkelser bør utføres for å avklare omfanget av nødvendig utbedring.

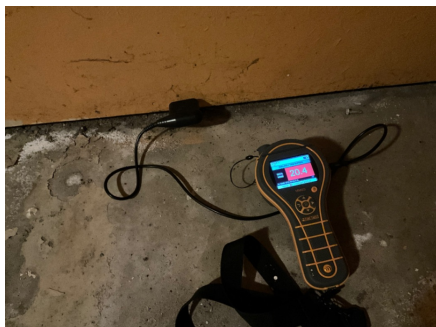
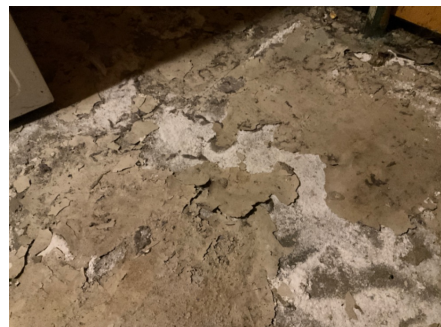
TG 2 Kryp Kjeller

Begrenset ventilering kan føre til økt fuktbelastning og risiko for råte- og muggsoppkader.

Etabler bedre ventilering og sørg for tilstrekkelig luftgjennomstrømning i krypkjelleren.

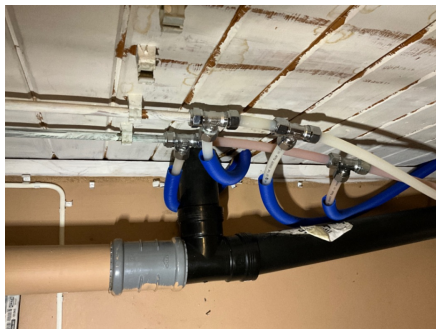
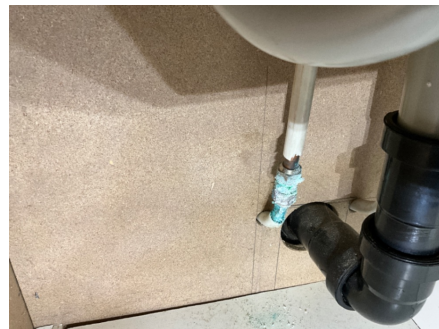
TG.2 Avløpsrør

Det registreres mangelfullt fall på avløpsledning. Ledningen har ikke tilstrekkelig helning til å sikre selvdrenering i henhold til normal fagstandard.

Avvikene kan føre til redusert dreneringsevne, økt risiko for lekkasjer og mulig luktproblemer.

Anlegget bør kontrolleres av fagperson, og tilfredsstillende lufting samt riktig fall på avløpsledninger må etableres der det mangler.

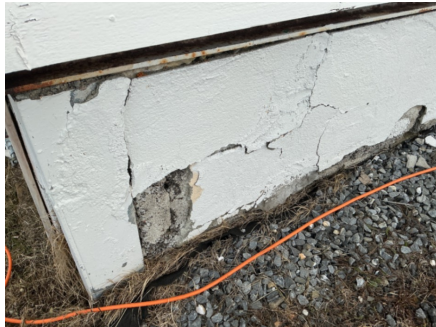
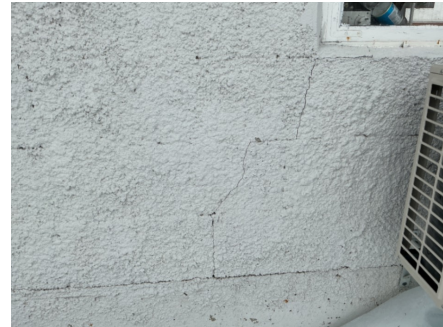
Forstøtningsmurer

- Det er påvist større sprekker og/eller skjevheter i muren.
