# Tilstandsrapport

Tomannsbolig

Ola Fives veg 5B , 7713 STEINKJER

Befaringsdato: 11.03.2026

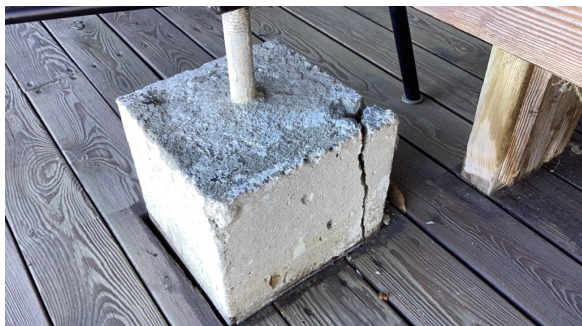
Registrert sprekk i fundament til altan.

Løpende vedlikehold og lokal utbedring.

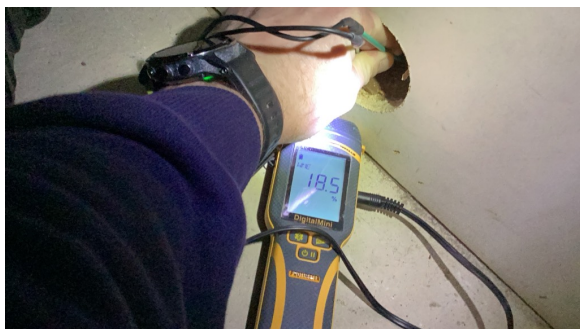
Innredet underetasje, støpte gulv overlatt med vinylbelegg og laminat.  
Det er registrert utforede vegger mot terreng.  
Hulltaking er foretatt og det er påvist avvik i konstruksjonen.

Piggmålinger i svill via hulltaking viser verdier opp mot 18%, dette betraktes som fuktig trevirke.

Videre er det registrert bruk av dampsperre i vegg mot terreng, dette gir økt fare for inntengt fukt i konstruksjonen uten muligheter for utlufting.

Utforede vegger mot terreng er å betrakte som en risikokonstruksjon, ofte beheftet med skjulte skader.

Løpende observasjoner og jevnlig kontroll.

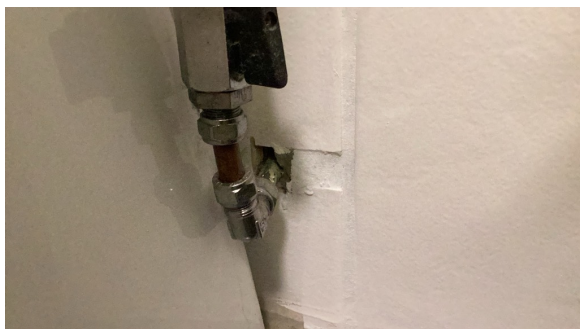
Registrert hull i vegg ved rørgjennomføringer fra WC og avløp ved bereder. Ved en evt lekkasje fra rør er det økt risiko for vann i tilstøtende konstruksjoner.

Tette med egnet tettemasse rundt rørgjennomføringer.

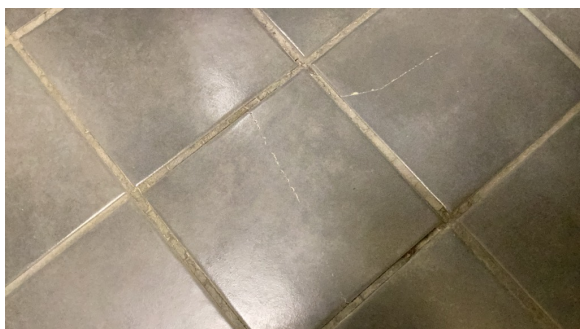
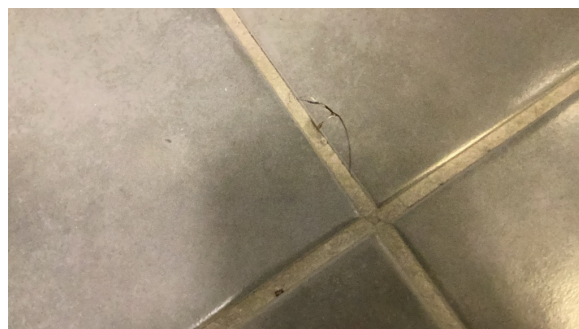
- Det er påvist at flisfuger har riss/sprekker.
- Det er påvist at høydeforskjell fra topp slukrist til gulv/synlig topp membran ved dørterskel er mindre enn 25 mm.
- Det er påvist at noen fliser har bom (hulrom under).
- Det er påvist avvik i fallforhold til sluk i forhold til krav i forskrift på byggetidspunktet.

- Det er påvist sprekker i fliser.

Store deler av gulvet er tilnærmet flatt, registrert bom i flis med sprekker i flis og fuger i området dusjkabinett.

- Til tross for avviket i fall/høydeforskjell til sluk, vil gulvet fortsatt kunne lede vann mot sluket, men med redusert effektivitet. Dette kan potensielt øke risikoen for vannansamling i enkelte områder av badet.
- Et bad med manglende/reduert fall til sluk blir mindre funksjonelt og sikkert for brukeren. Dette kan medføre stående vann på gulvet, vann som ikke ledes effektivt til sluket, økt risiko for at vann renner ut av rommet og redusert sklisikkerhet på gulvet.
- Overflater må utbedres eller skiftes.

Fortsatt bruk av dusjkabinett og jevnlig rens av sluk for å sikre rask avrenning anbefales.

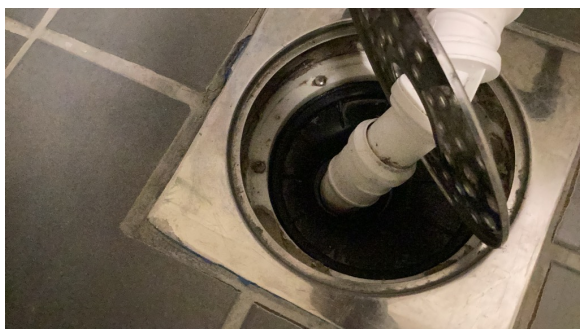
Til opplysning: Sponplater med flis limt direkte på spon uten bruk av membran ble brukt på 1980-90 tallet. Dette gir økt risiko for skjulte fuktskader i bakenforliggende konstruksjoner.

Om det er lagt gips utenpå sponplater med bruk av membran vil dette gi to tette sjikt i kombinasjon med registrert dampspærre bak spon. Dette vil igjen resultere i økt risiko for innestengt fukt med følgeskader.

- Det er viktig å merke seg at levetiden til en membran varierer basert på kvalitet, installasjon og bruk. Eldre membraner kan bli sprø og sprekke opp, noe som fører til at de mister sin vanntettende funksjon. Dette kan resultere i vannlekkasjer gjennom vegger og gulv og fuktskader.

Nærmere undersøkelser anbefales. Ved evt. fravær av membran må ny oppbygging av våtrommets tettesjikt påregnes. Dette vil medføre oppbygging av nytt underlag for flis, med ny membran og nye overflater.

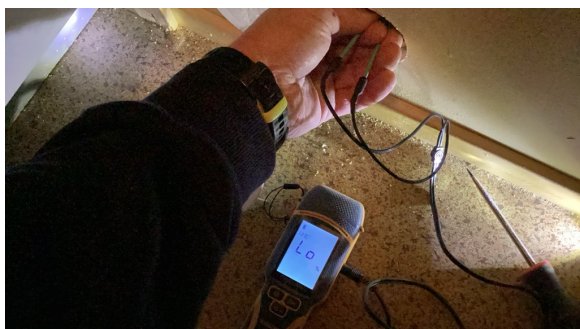
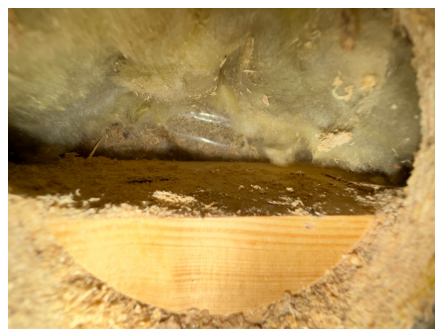
Registrert bruk av dampsperre bak sponplater. Bruk av dampsperre i vegger mot våtrom gir økt risiko for innestenging av evt. fukt med følgeskader.

Se punkt om membran/tettesjikt for utfyllende info.

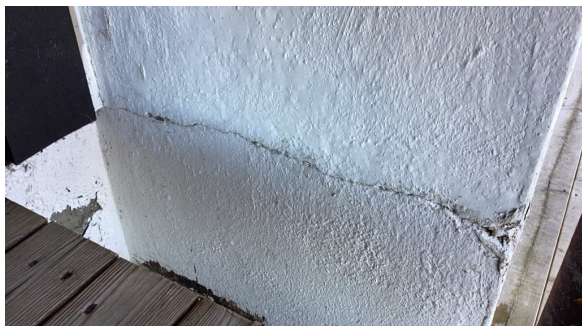
- Grunnmuren har sprekkdannelser.

Registrert sprekk i mur ved platting i underetasje.

Løpende observasjoner og fortløpende vedlikehold av grunnmur.

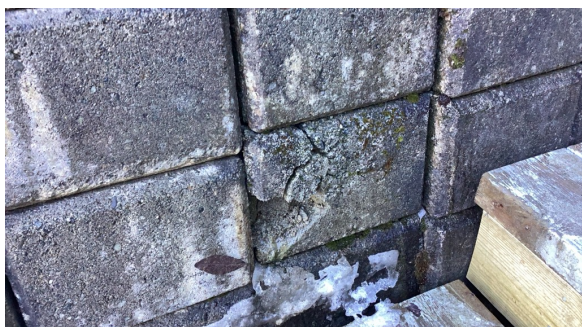
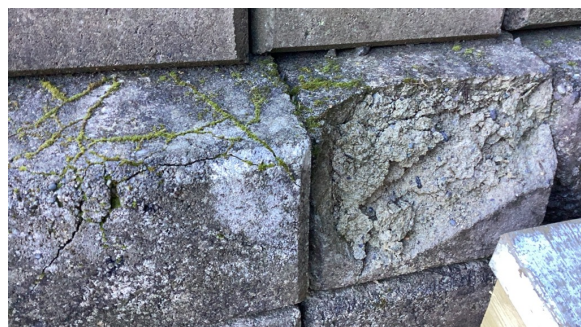
- Det er påvist mindre sprekker og/eller skjevheter i muren.

- Lokal utbedring må utføres.

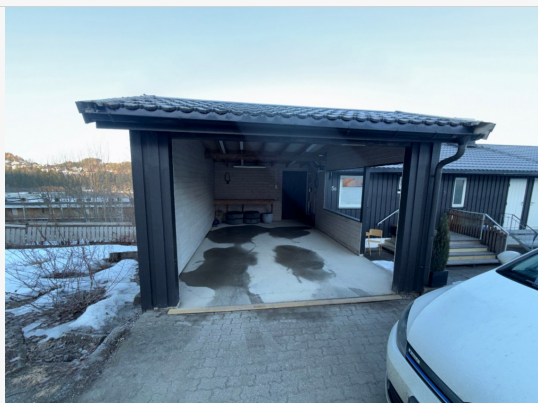
Registrert en del fuktmerker i undertak, tørt ved befaring.
