# Tilstandsrapport

Tomannsbolig

Ola Fives veg 5B , 7713 STEINKJER

Befaringsdato: 11.03.2026

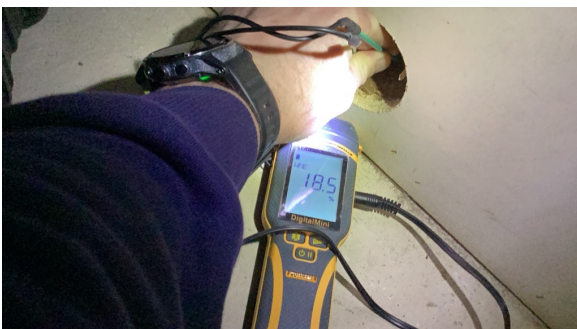
Registrert hull i vegg ved rørgjennomføringer fra WC og avløp ved bereder. Ved en evt lekkasje fra rør er det økt risiko for vann i tilstøtende konstruksjoner.

Tette med egnet tettemasse rundt rørgjennomføringer.

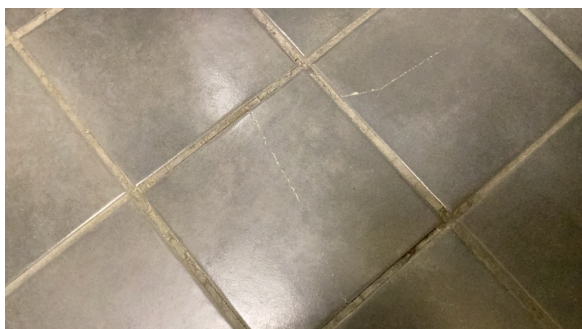
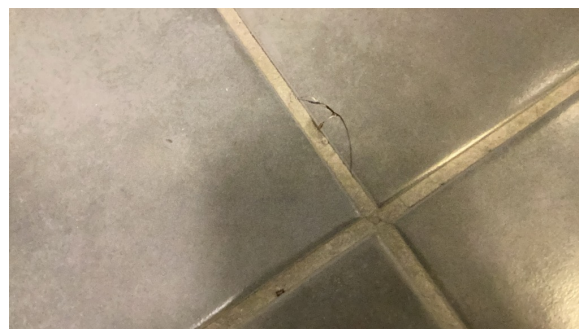
Til opplysning: Sponplater med flis limt direkte på spon uten bruk av membran ble brukt på 1980-90 tallet. Dette gir økt risiko for skjulte fuktskader i bakenforliggende konstruksjoner.

Om det er lagt gips utenpå sponplater med bruk av membran vil dette gi to tette sjikt i kombinasjon med registrert dampspærre bak spon. Dette vil igjen resultere i økt risiko for innestengt fukt med følgeskader.

- Det er viktig å merke seg at levetiden til en membran varierer basert på kvalitet, installasjon og bruk. Eldre membraner kan bli sprø og sprekke opp, noe som fører til at de mister sin vanntettende funksjon. Dette kan resultere i vannlekkasjer gjennom vegger og gulv og fuktskader.

Nærmere undersøkelser anbefales. Ved evt. fravær av membran må ny oppbygging av våtrommets tettesjikt påregnes. Dette vil medføre oppbygging av nytt underlag for flis, med ny membran og nye overflater.

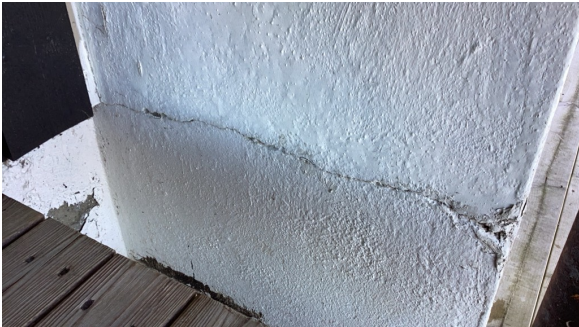
- Grunnmuren har sprekkdannelser.

Registrert sprekk i mur ved platting i underetasje.

Løpende observasjoner og fortløpende vedlikehold av grunnmur.

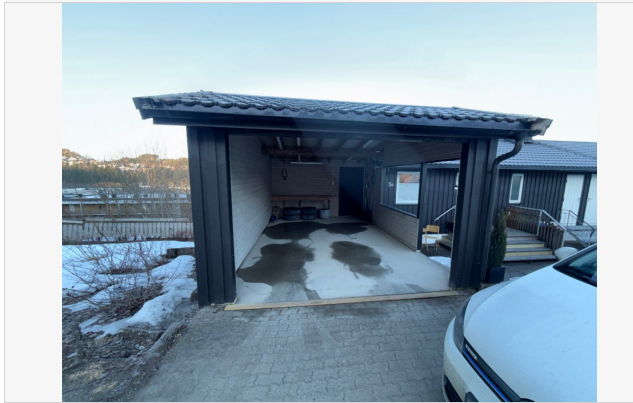
Registrert en del fuktmerker i undertak, tørt ved befarings.
