# Småkjelvene 6 D 4332 FIGGJO

## Tilstandsrapport Eierskifte

Boligtype: Leilighet

Byggeår: 2008

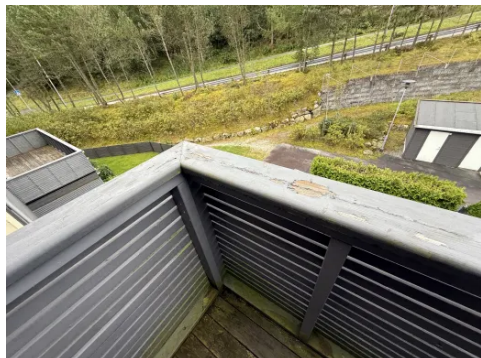
### 6.1 Balkong, terrasse, platting

| <p>Balkonger og terrasser som ligger mer enn 50 cm over terreng skal sikres med rekkverk. Balkongen er delvis teknet med asfaltapp.</p> <p>TG.2</p> <p>Bunnsvilla rekkverk er montert direkte på terrassebord, som kan hindre tilstrekkelig utluftning, og har større fuktbelastning enn treverket ellers.</p> <p>Noe nedbrytning og grønske i terrassebord, nedbrytning og avskalling i malt håndlist.</p> | |

| <p>Balkong må holdes ren for løv etc for å hindre at avløp går tett og det samler seg vann oppå denne. Overflatebehandling må påregnes.</p> | |

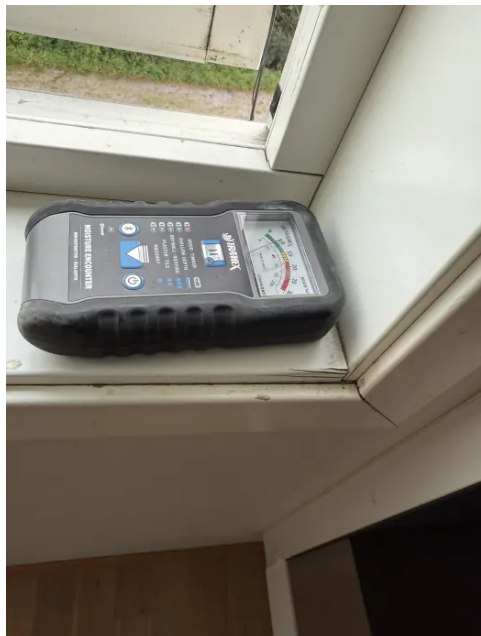
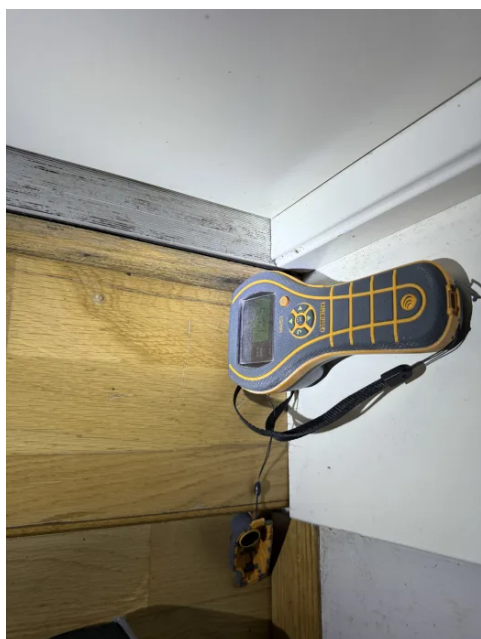
### 6.2 Vinduer og dører

Vinduer og dører fra byggeåret, normal slitasje iht. alder med noe nedbrytning i enkelte karmen/overflater som er mye utsatt for sol og fuktighet, påregnelig med noe slitasje i pakninger og beslag.

- Vannmerker i nedre del foring ytterdør, skyldes antatt tidligere forhold.
  - Noe topping i finer nedre vindusforinger i stue, det ble ikke registrert fukt i berørte områder.
  - Tegn til kondensering i enkelte vinduskarmen, dette skyldes normalt for liten utskifting av inneluften.
  - Skade i vindu på soverom (egen post)
- Panel på utvendige dører som står mot sør og vest er spesielt utsatt for sol og fukt og må jevnlig behandles for å unngå sprekker og skader.
- Hakk i utv. overflate ytterdør ved lås, tyder på tidligere forsøk med å få opp låst dør.
- Innerdører trenger justering, dør til bad tar i karm.

- Normal tid før utskifting av tredører og aluminiumsdører er 20 - 40 år.
- Normal tid før kontroll og justering av tredører er 2 - 8 år.
- Normal tid før utskifting av trevindu er 20 - 60 år.
- Normal tid før kontroll og justering av vinduer, hengslede er 2 - 8 år.

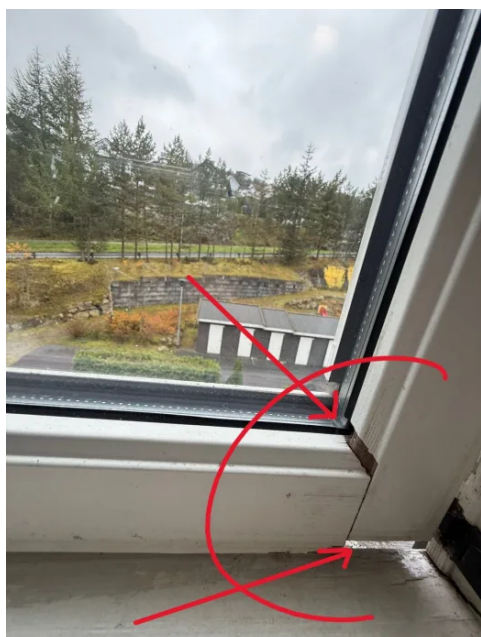
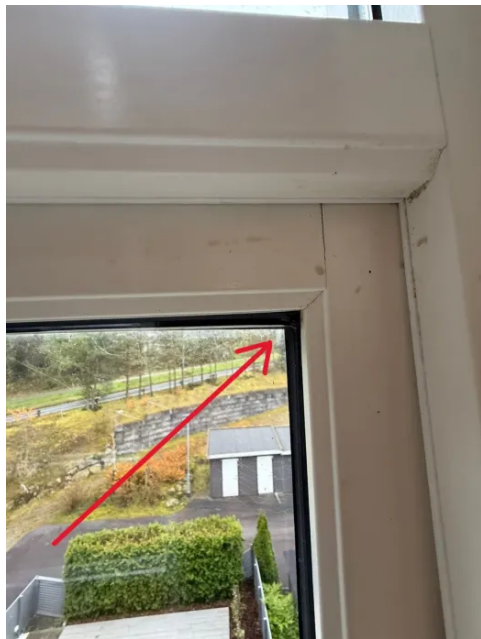
## 6.3 Vinduer og dører

Fuktskade i vindu på soverom, vindusglass har løsnet fra pakningen, fukt påvist i karm og foring, vindu fremstår som utett og må påregnes skiftet. Vindu er strø å betjene og anbefales ikke brukt inntil tiltak reparasjon er gjennomført. Sameiet er informert om skade ifølge eier.

Utskifting av vindu med skade må påregnes. Manglende tiltak kan føre til at fuktskade forverrer seg og spredes videre innover.

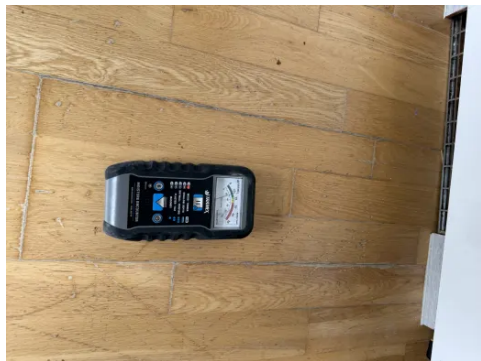
Tegn etter tidligere lekkasje /vannsøl i parkettgulv foran kjøleskap på kjøkken.

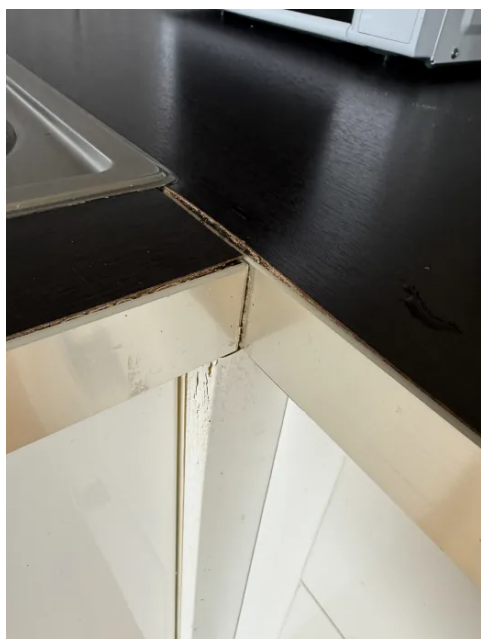
## 6.6 Kjøkken

- Det registreres fuktskader i parkett rundt kjøleskap, anses å skyldes tidligere forhold.
- Topping, fuktskade i skjøtet benkeplate.

Ingen registrert fukt i toppdekket omliggende innredning.

Det kan vurderes å montere en vannstopper under vask, for å begrense fuktskader ved en evt. vannlekkasje.

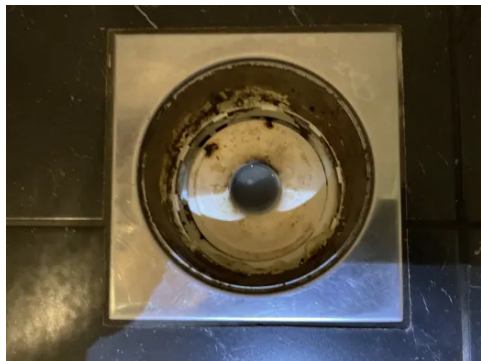
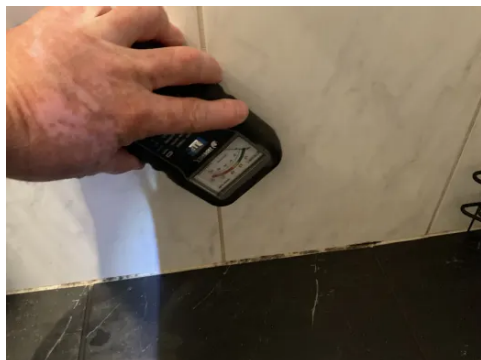
Undersøkelsen i vegg overflate dusj viser ingen tegn til fukt.

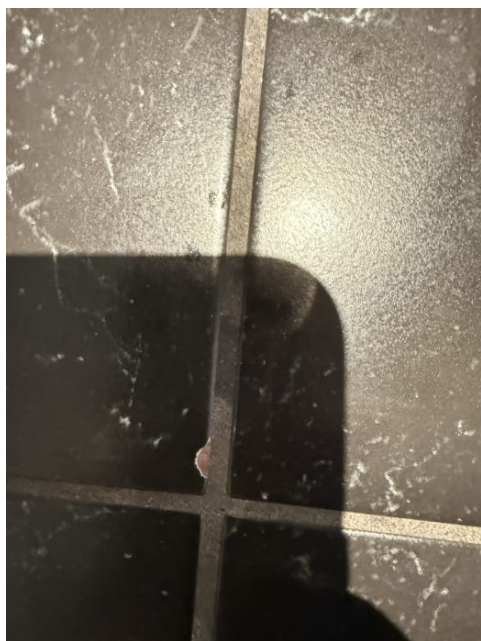
Hakk i flis.

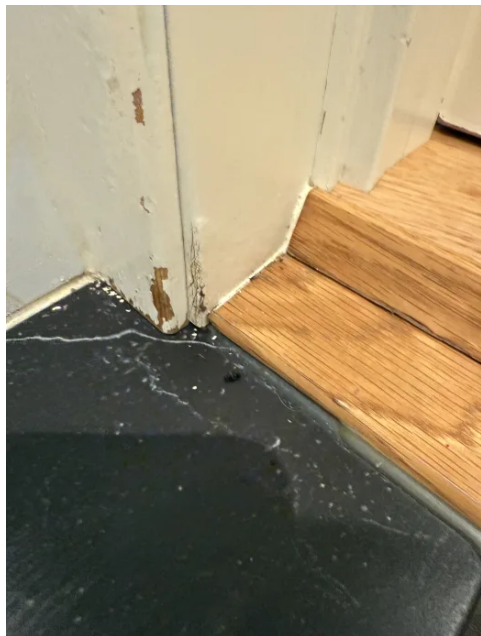
Er det påvist feil utførelse, feil materialvalg, eller skader i tettesjikt med fare for fuktskade? Ja

Har membran/tettesjikt nådd en alder som gir økt risiko for skader eller følgeskader? Ja

Membran er synlig ført under klemring i sluk.  
Med bakgrunn i alder på tettesjiktet / overflater er restlevetiden på rommet usikker.  
Normal tid for utskifting av gulv i våtrom med keramiske fliser direkte på membran er 10 - 30 år.  
Det bør forventes en redusert gjenværende brukstid på membran/ tettesjikt som følge av alder/  
membran har passert mer enn halvparten av sin forventede levetid.  
Ved endret bruk kan det forekomme skader i lukket konstruksjon.  
Tilstandsgrad 2 gis da tettesjiktet har passert 10 år og har en redusert gjenstående brukstid som følge av alder.
