# Tilstandsrapport - NS 3600

## Sørligata 44

### 0577 Oslo

Rune Kristiansen Takst AS  
Sørligata 44. Oppdrag 25109

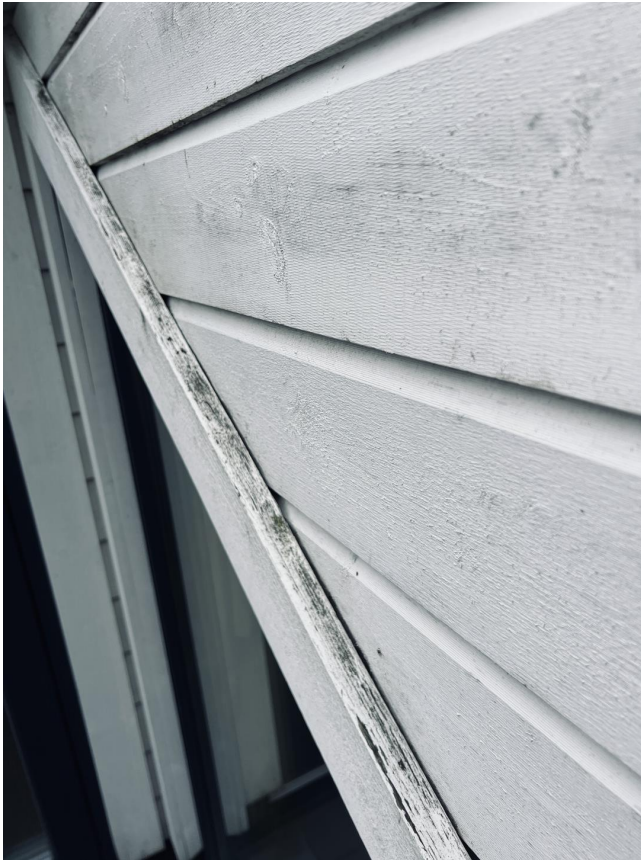
Det er ikke montert vannbrettbeslag over vindu ute på takterrasse.

Konsekvens: Ved slagregn vil vann som renner på vegg kunne trenge inn i veggkonstruksjonen, og forårsake bygningskade.

Manglende vannbrettbeslag på vindu ute på takterrasse. Fare for vanninntrenging.

Det bør monteres vannbrettbeslag over vinduet. Det vil da være nødvendig med inngrep i selve panelkledningen/veggkonstruksjonen.

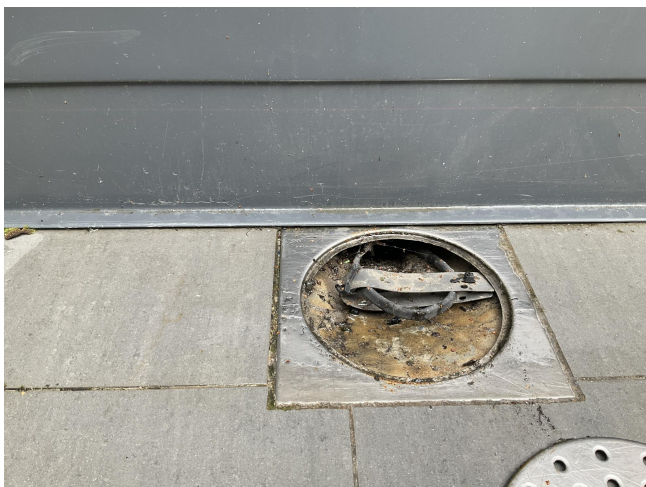
Slukløsning. Uheldig/ufagmessig løsning.

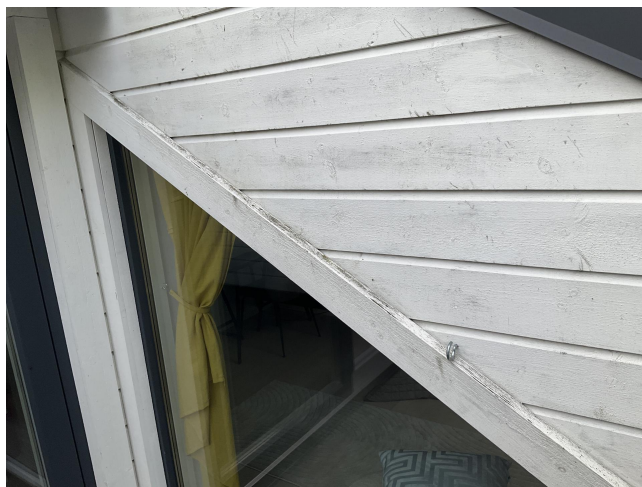
Ytterkledning har noe værslittasje, og har behov for overflatebehandling.

Ytterkledning. Behov for overflatebehandling.

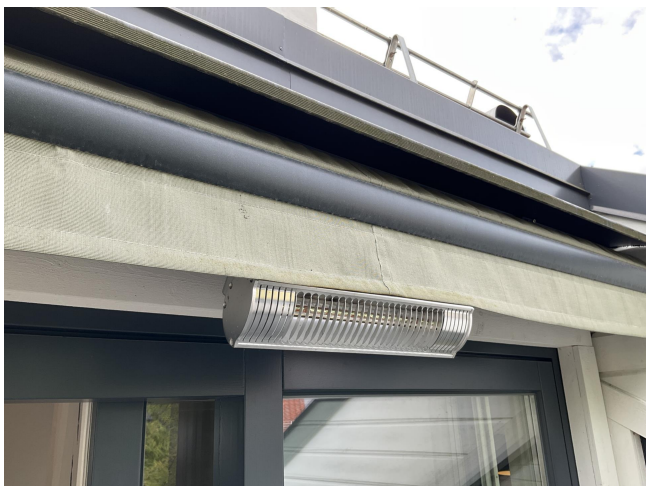
Strålevarmeovn montert inntil markise. Brannfare.

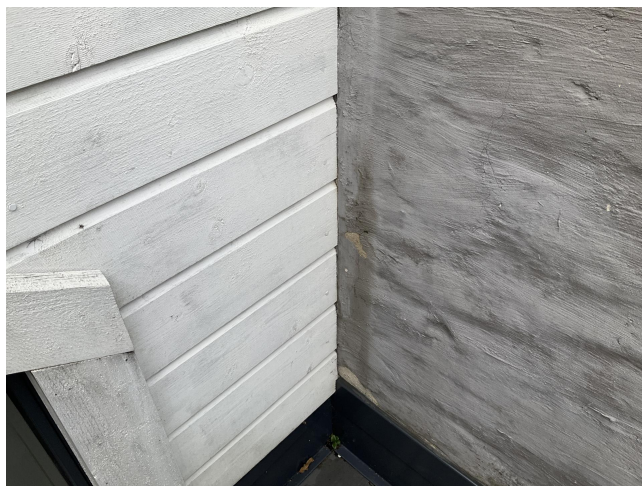
Forholdet vil medføre at fukt trenger inn i murkonstruksjonen. Se bilde.

Avflassing på murpuss.

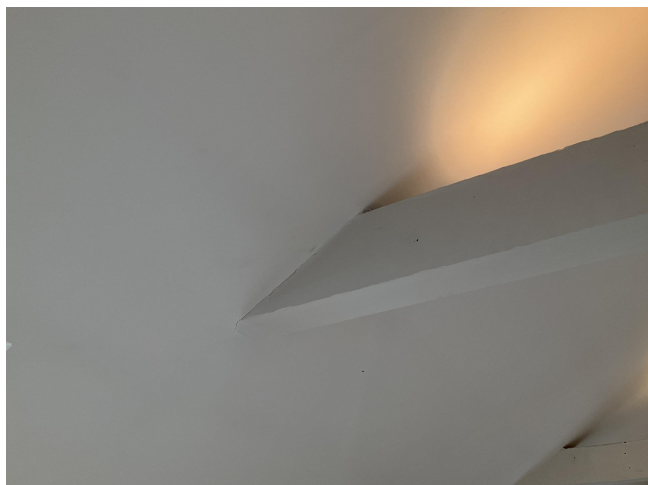
Konsekvens: Hvis tetting rundt disse punktene ikke blir utført korrekt, kan dette føre til kondensproblemer/fuktskader.

Det ble ikke registrert visuelle tegn på skader, men man må være klar over forholdet.

Takbjelker ført i gjennom takkonstruksjonen.

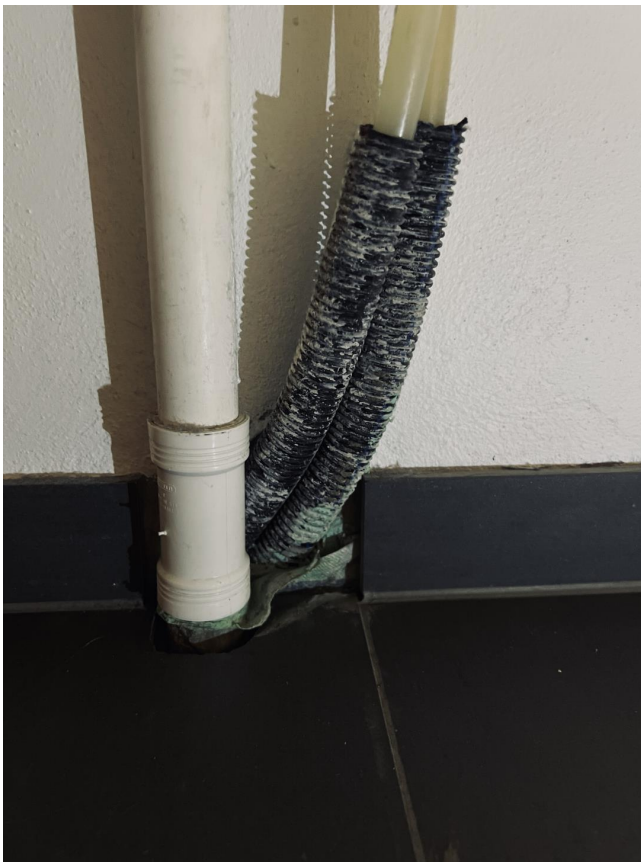
Avviket gjelder rørgjennomføring under servant.

Lekkasjer kan da føre til bygningsskade.

Ufagmessig løsning med avslutning/tetting rundt rørgjennomføring under servant. Fare for vanninntrenging ved lekkasje.

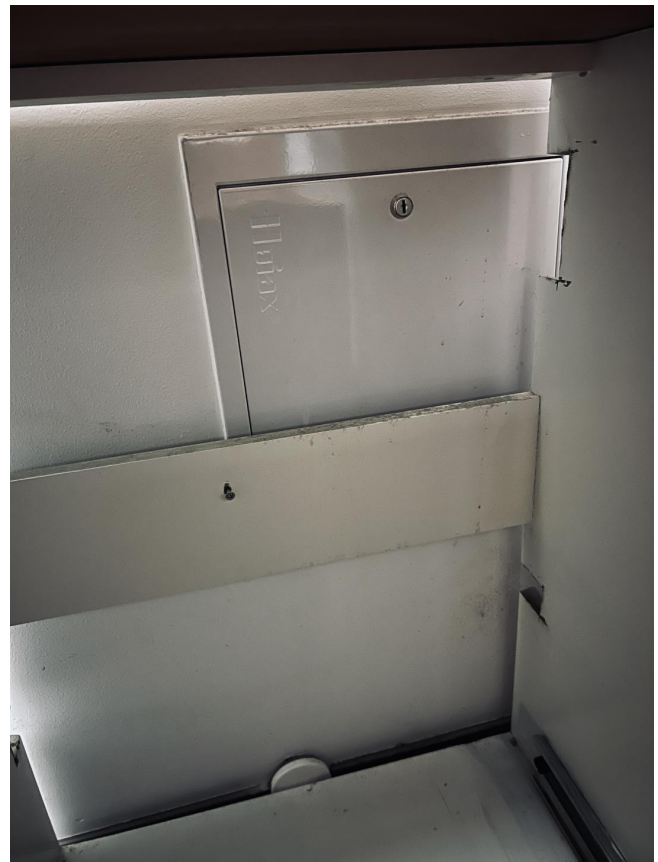
Avviket gjelder tilgang til fordelerskapet.

Fordelerskap i bad. Blokkert bak skap.

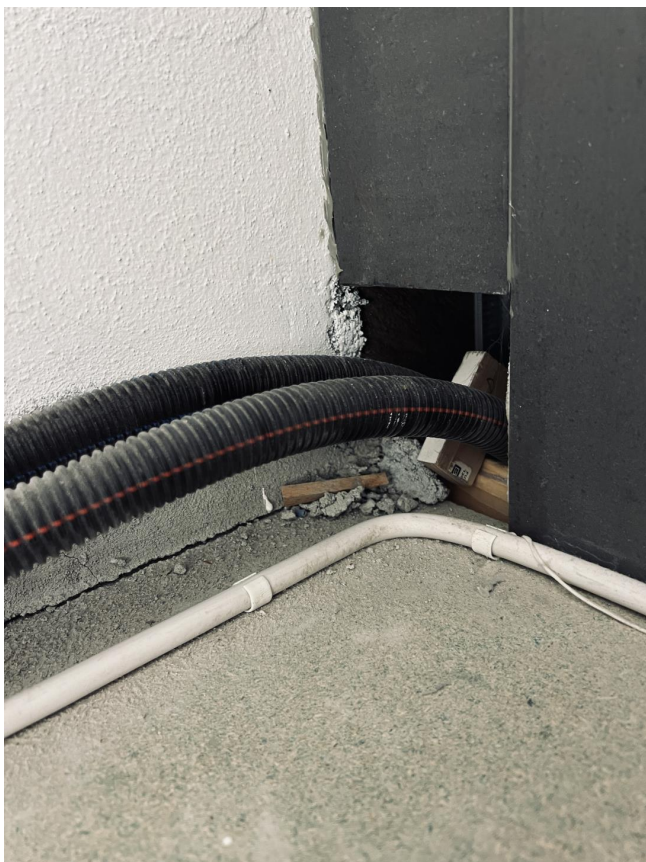
Avviket gjelder uferdig avslutning med rørgjennomføring oppe på hemsløsning for bereder.

Konsekvens: Dette avviket er i hovedsak av kosmetisk betydning.

Uferdig avslutning ved rørgjennomføring ved bereder i bad.

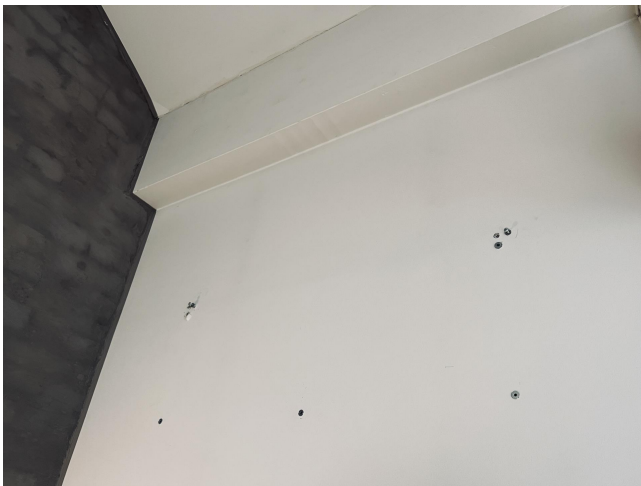
Avviket gjelder div. plugg hull i veggoverflater.

Stedvis plugg hull i veggoverflater.

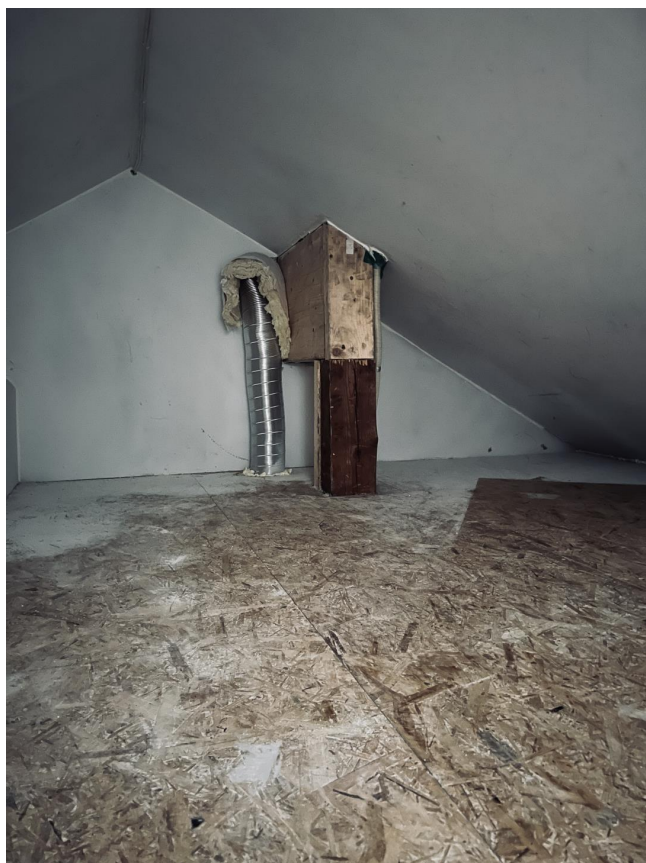
Avtrekksskanal fra ventilator, ført opp over yttertak.

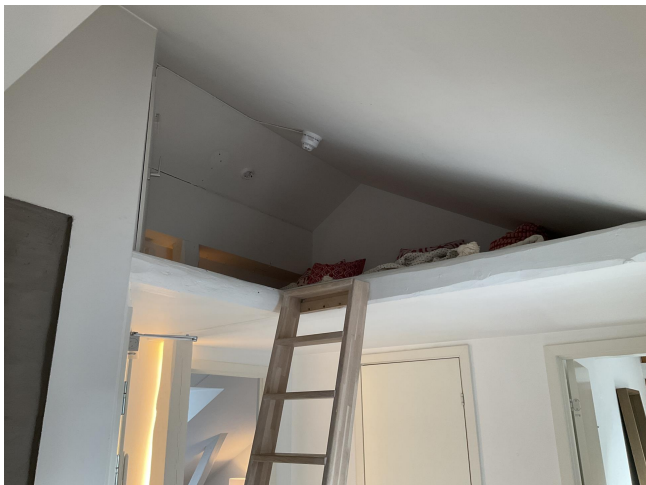
Avviket gjelder manglende fallsikring fra denne hemsen.

Det er ikke etablert fallsikring på hems.

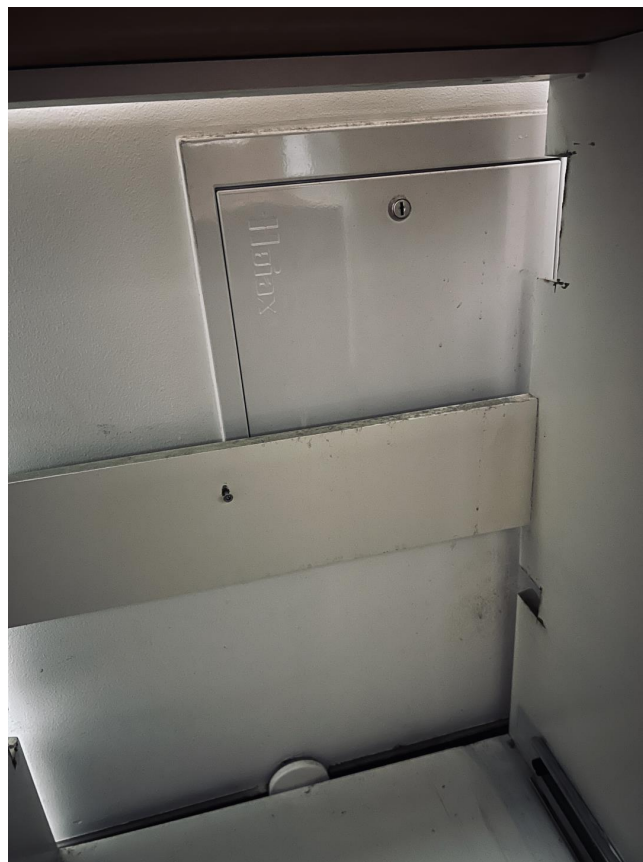
Fordelerskap blokkert bak lite og fastmontert skap.
