# Tilstandsrapport

Enebolig

Kvitlevegen 8, 4480 KVINESDAL

Befaringsdato: 10.06.2025

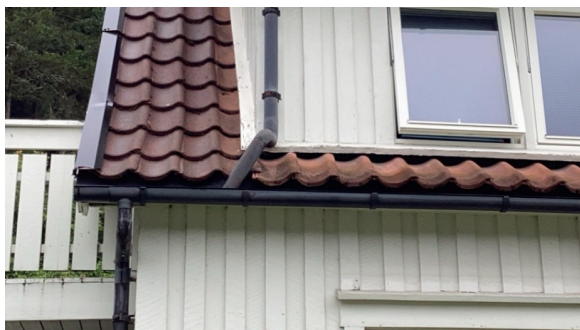
En stein har skidd ned

- Overvåk tilstanden jevnlig. For å få tilstandsgrad 0 eller 1 må tekkingen skiftes ut, men tidspunktet for når dette er nødvendig er vanskelig å si noe om.
- Når taktekking og undertak begynner å bli gamle, øker risikoen for lekkasjer, noe som kan føre til omfattende og kostbare reparasjoner av underliggende konstruksjoner dersom en ikke foretar tiltak på konstruksjonene før dette oppstår.

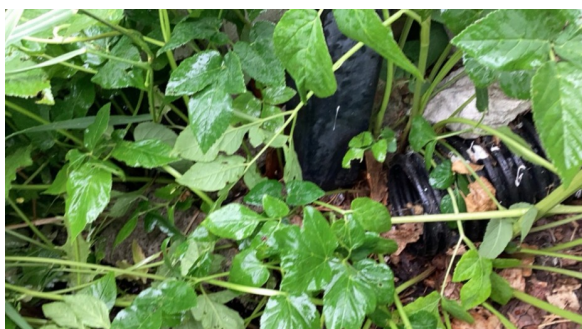
Nedløp avsluttes ved terreng

- Det må foretas tiltak for å lukke avviket.
- Det bør lages system for bortledning av vann fra taknedløp ved grunnmur.
- Det må monteres snøfangere for å oppfylle byggeårets krav.

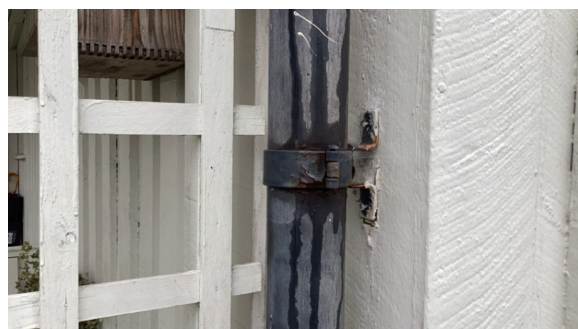
Rustskader på nedløpfester

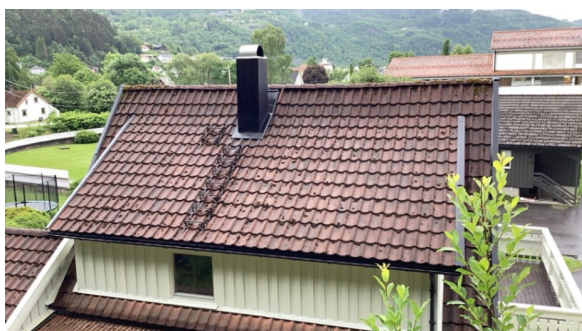
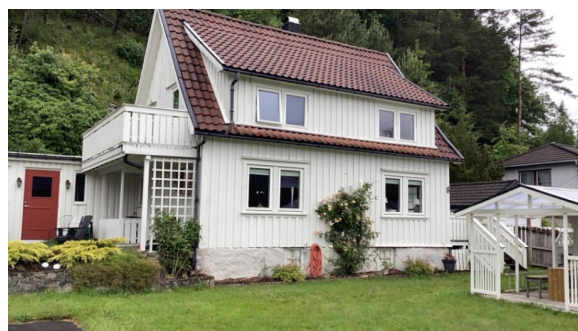
Taket har ikke snøfangere

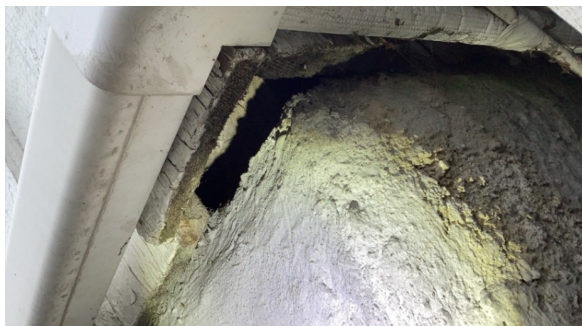
- Det er påvist spredte råteskader i bordkledningen.
- Det er ingen eller liten lufting i nedre kant av kledning mot grunnmur.
- Det er ingen musesperre i nedre kant av konstruksjon.

Ingen musesperre i konstruksjon

- Råteskadet trekledning må skiftes ut.
- Råteskader i bordkledningen kan fortsette å utvikle seg både i tilliggende bordkledning og til bakenforliggende veggkonstruksjon, dersom en ikke foretar tiltak.
- Musesperre må etableres.
- Uten tilstrekkelig lufting bak bordkledningen kan fuktighet som trenger inn bak bordene eller gjennom veggen innenfra ikke tørke opp. Dette skaper ideelle forhold for råtesopp og muggvekst.

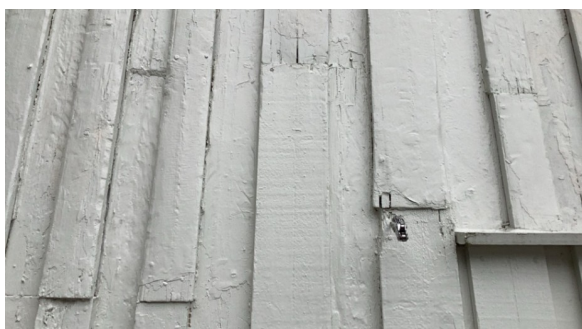
Spredt råte i kledning

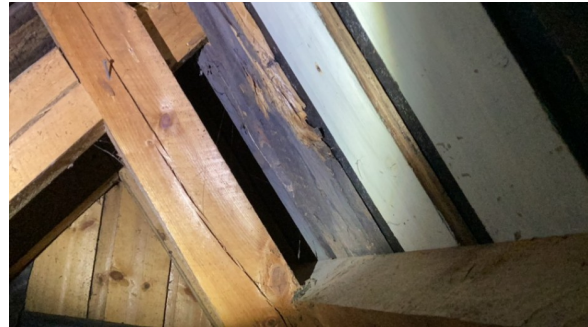
Eldre skader

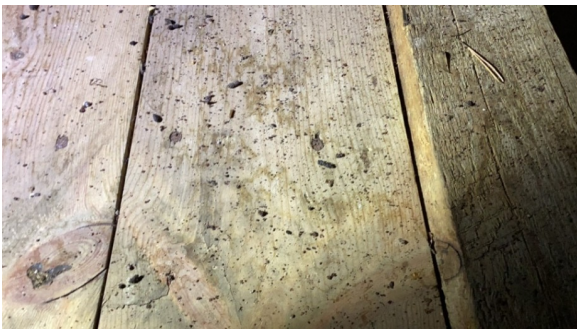
- Det er registrert symptom på aktivitet fra skadedyr.

Spor etter smågnager på loft

- Konstruksjonene må sikres mot råte, sopp og skadedyr.

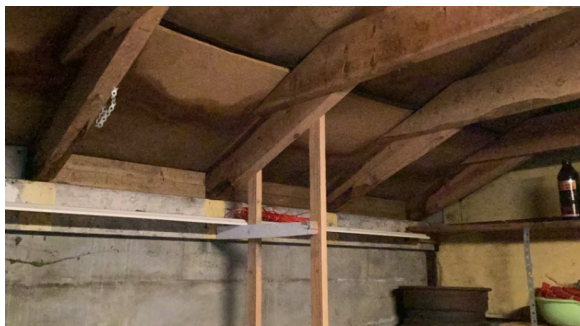
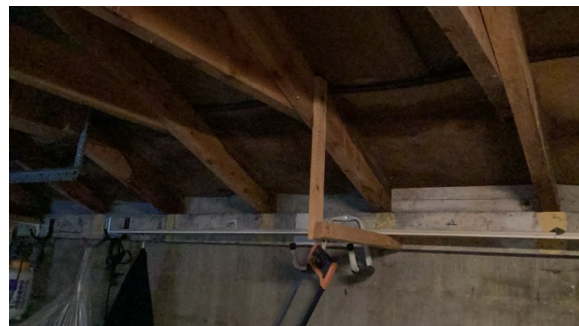
- Det er påvist fuktskjolder/skader i takkonstruksjonen.

Fuktskjolder på undertak

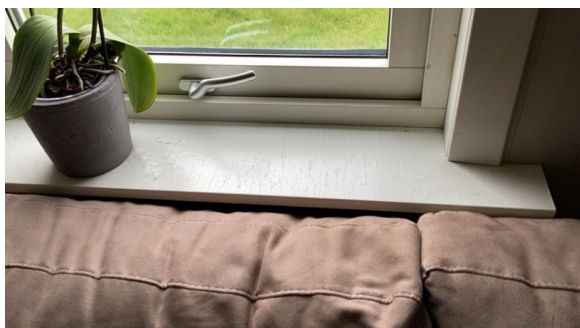
Sprekker i overflate på foring

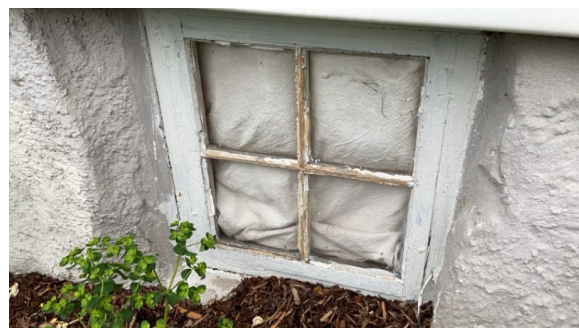
Eldre kjellervindu som er blendet, Vindu må kittes

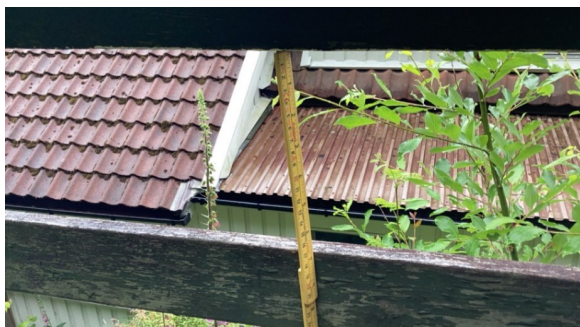
Åpning er større enn dagens krav

- Det er ikke krav om utbedring av åpninger i rekkverk til dagens forskriftskrav.
- Det er ikke krav om utbedring av rekkverkshøyde opp til dagens forskriftskrav.

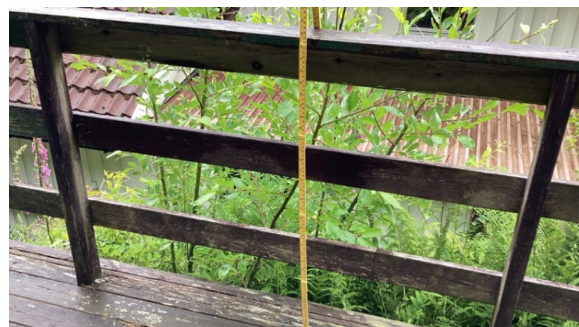
Rekkverk er lavere enn dagens krav

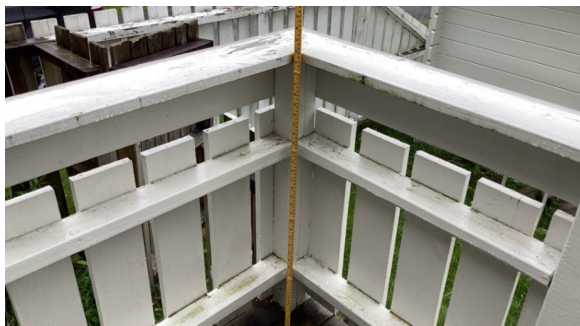
Rekkverk er lavere enn dagens krav

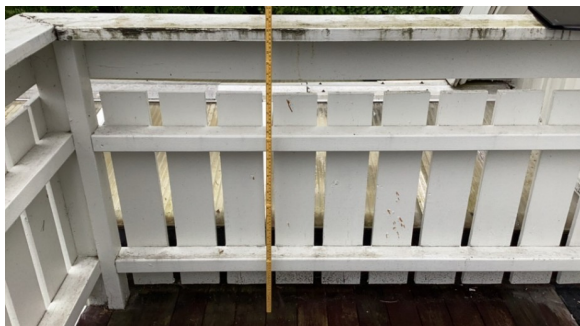
Rekkverk er lavere enn dagens krav

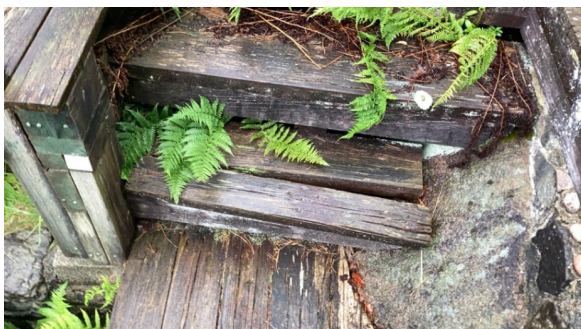
- Åpninger i rekkverk er ikke i henhold til krav i dagens forskrifter.
- Det er ikke montert rekkverk.
- Det er påvist fukt-/råteskader i konstruksjonen.

Skader i trinn

- Råteskadede konstruksjoner må skiftes ut.

Trappene må skiftes ut

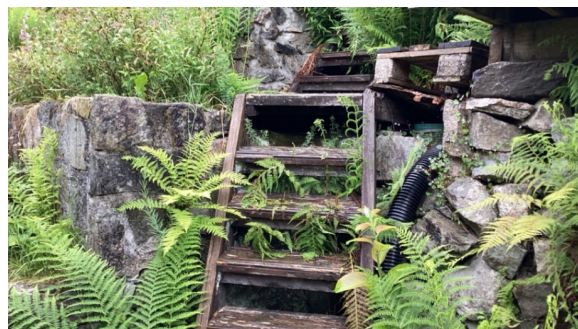
Trapp mangler rekkverk

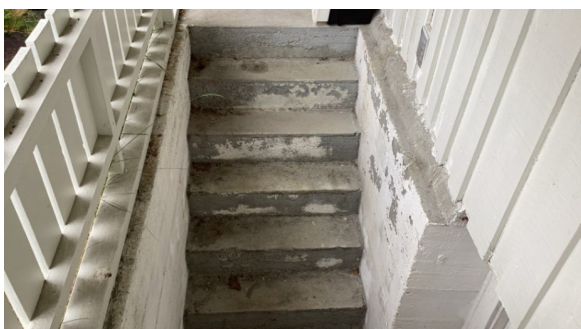
Det er ikke håndløper på vegg

Montere håndløper på vegg ned langs trapp

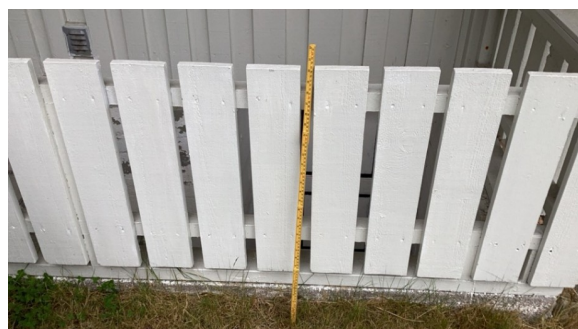
- Rekkverkshøyder er under dagens forskriftskrav til rekkverk i trapper.
- Det er avvik:

Rekkverk er lavere enn dagens krav.

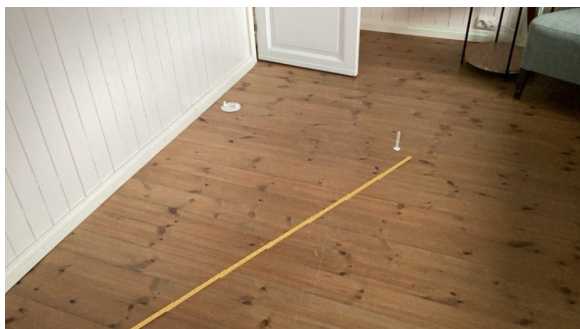
- Det er målt høydeforskjell på mellom 15-30 mm gjennom hele rommet. Tilstandsgrad 2 gis med bakgrunn i standardens krav til godkjente måleavvik.
- Det er påvist fuktskader i etasjeskiller
- Det er registrert symptom på sopp/råte.
- Målt høydeforskjell på mellom 10 - 20 mm innenfor en lengde på 2 meter. Tilstandsgrad 2 gis med bakgrunn i standardens krav til godkjente måleavvik.
- Målt høydeforskjell på over 20 mm innenfor en lengde på 2 meter. Tilstandsgrad 3 gis med bakgrunn i standardens krav til godkjente måleavvik.
- Målt høydeforskjell på over 30 mm gjennom hele rommet. Tilstandsgrad 3 gis med bakgrunn i standardens krav til godkjente måleavvik.

38mm høydeforskjell på gulv i soverom

- For å få tilstandsgrad 0 eller 1 må høydeforskjeller rettes opp. Det vil imidlertid sjelden være økonomisk rasjonelt som et enkeltstående tiltak i en bolig som dette. Dersom boligen en gang skal renoveres, kan man vurdere slike tiltak.
- Nye bjelker må settes inn.
- Råteskadet treverk må skiftes.
- Konstruksjonene må sikres mot råte, sopp og skadedyr.

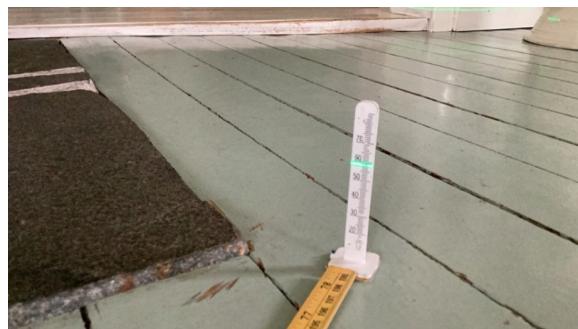
ca 29 mm høydeforskjell på gulv i stue

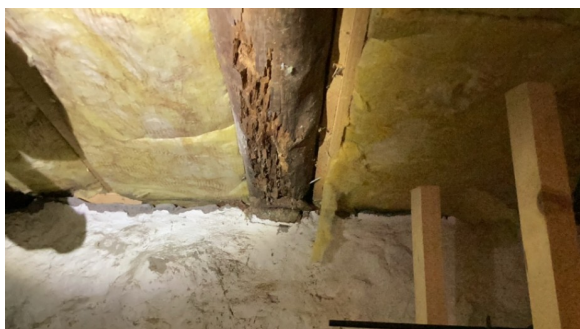
Råteskader i etasjeskiller

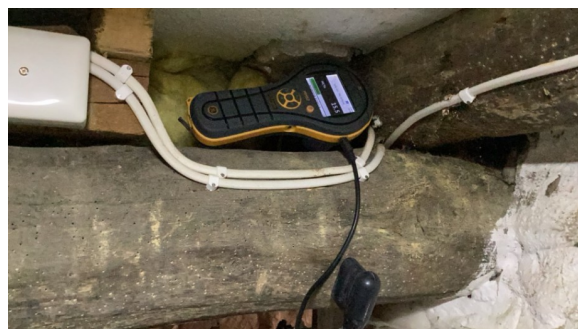
15,5 Vekt % i etasjeskille

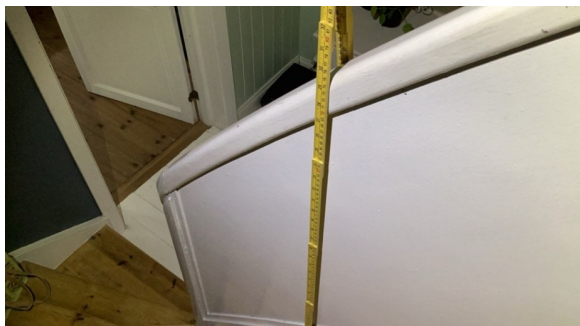
Rekkverk er lavere enn dagens krav

- Det er ikke krav om utbedring av rekkverkshøyder opp til dagens krav.
- Håndløper bør monteres, men det var ikke krav på byggetidspunktet.

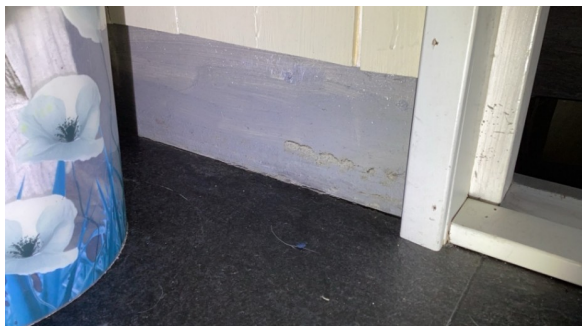
Det er ikke montert sokkelflis på vegg

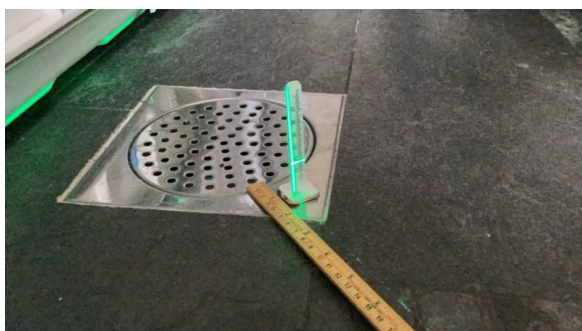
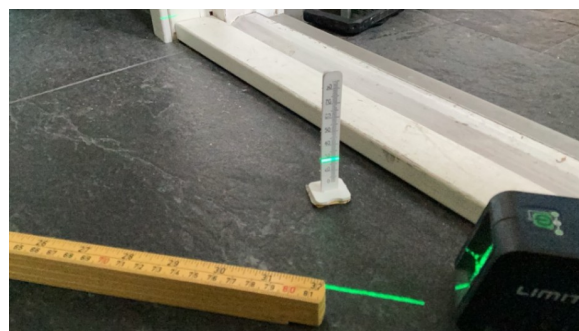
- Det er mulighet for at det kan forekomme vannlekkasje på våtrommet hvor vann ikke vil gå til sluk.
- Det er påvist at høydeforskjell fra topp slukrist til gulv/synlig topp membran ved dørterskel er mindre enn 25 mm.
- Det er påvist avvik i fallforhold til sluk i forhold til krav i forskrift på byggetidspunktet.
- Det er påvist avvik i krav til høydeforskjell/fall-løsning på våtrommet.

Måling ved sluk

Måling 80 cm fra sluk og ved terskel

- Det bør etableres avrenning inn til sluk for hele våtrommet.
- Et bad med manglende/reduert fall til sluk blir mindre funksjonelt og sikkert for brukeren. Dette kan medføre stående vann på gulvet, vann som ikke ledes effektivt til sluket, økt risiko for at vann renner ut av rommet og redusert sklisikkerhet på gulvet.

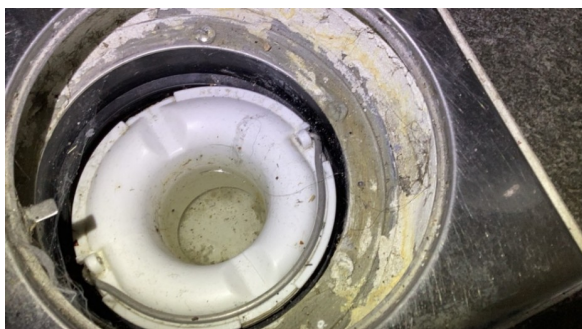
- Det er påvist mangelfull/feil utførelse rundt rørgjennomføringer e.l. som gir fare for fukt i konstruksjonen i våtsone.
- Det er påvist tegn på utettheter på våtrommet.
- Det er rundt sluk påvist en ikke-fagmessig utførelse av membran/tettesjikt/klemring.
- Membran kan ikke konstateres (ikke synlig og det foreligger heller ikke dokumentasjon).

Ingen synlig mansjett under klemring i sluken

- Konsekvensen er at det kan oppstå fuktskader i konstruksjonen bak overflatematerialet. Vann kan trenge inn gjennom utette rørgjennomføringer og forårsake fuktskader ved fukttilførsel gjennom enten bruksvann eller lekkasjevann.
- Konsekvensene av ikke-fagmessig utførelse rundt sluk og klemring på våtrom kan medføre lekkasjer og fuktskader.
- Feil montering av sluk og klemring øker risikoen for vannlekkasjer. Dette kan føre til fuktskader i underliggende konstruksjoner.
- Løsningen/utførelsen rundt rørgjennomføringer gir fare for fukt inn i konstruksjoner.
- Våtrommets tettesjikt/membran står foran utbedring/utskiftning.

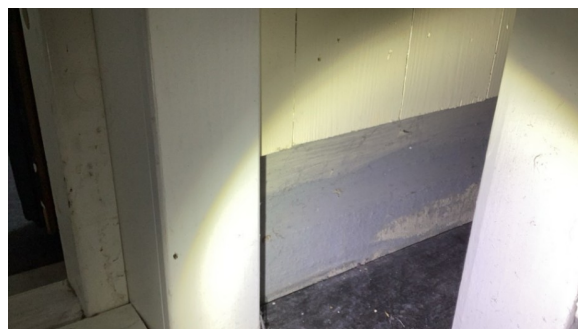
membran er smørt på vegg uten tilstrekkelig bånd i overgang

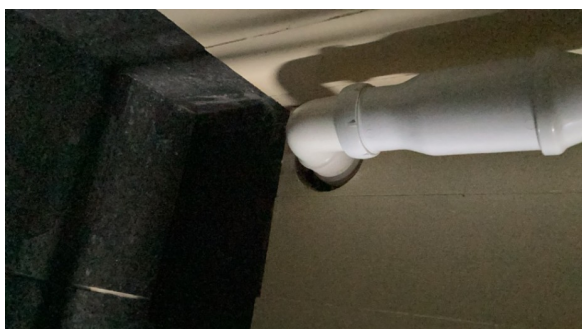
Utett / mangler mansjett rundt rør

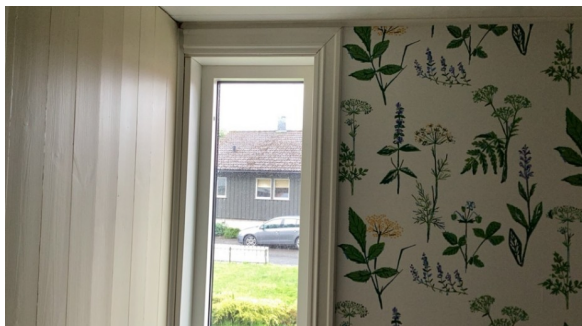
Rommet har ingen ventilasjon

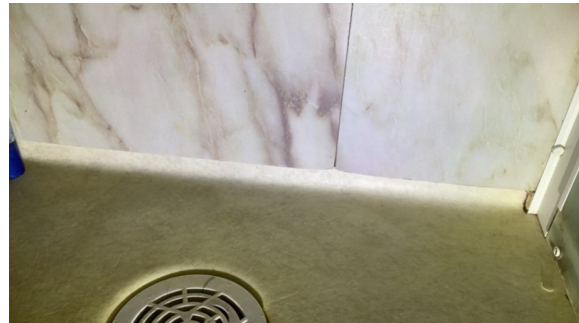
Fuktskader på plater i dusjsone

- Våtrommet har behov for omfattende oppgraderinger. For å sikre en løsning som oppfyller gjeldende krav, bør tettesjikt, sluk og røropplegg oppgraderes og dokumenteres.
- Manglende oppgradering av våtrommet medfører høy risiko for at konstruksjonene ikke vil tåle vanlig bruk av vann eller lekkasjer. Selv om det er dusjkabinett, er det fortsatt en betydelig risiko for at våtrommets konstruksjoner ikke tåler lekkasjer. Dette kan føre til fuktskader på tilstøtende konstruksjoner.

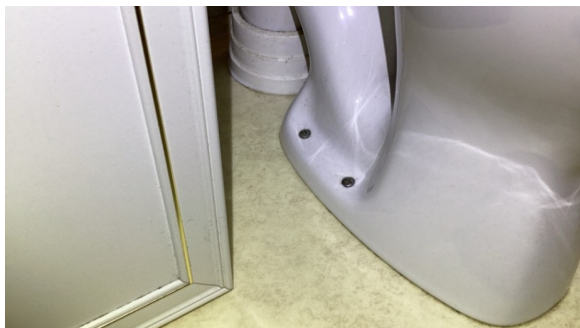
Innfesting på toalett mer montert direkte gjennom beleg

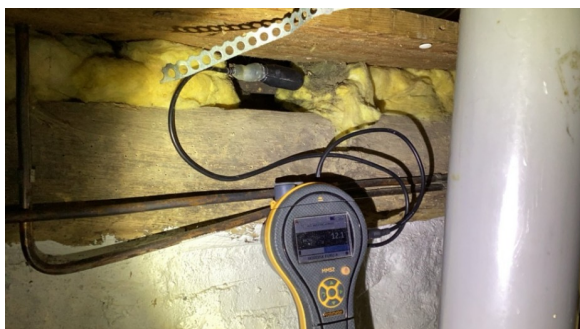
Måling med pigg har påvist 12,1 Vekt%

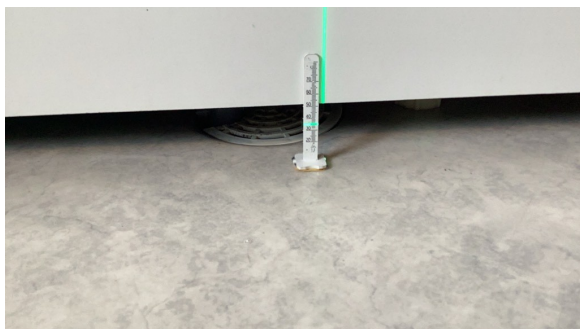
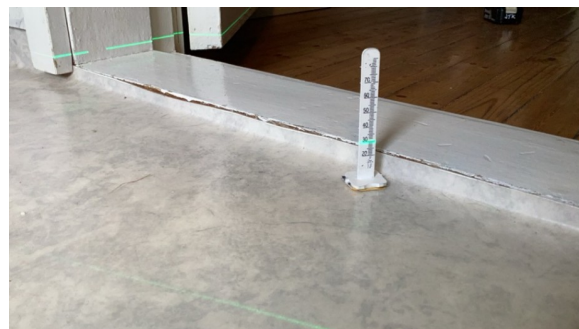
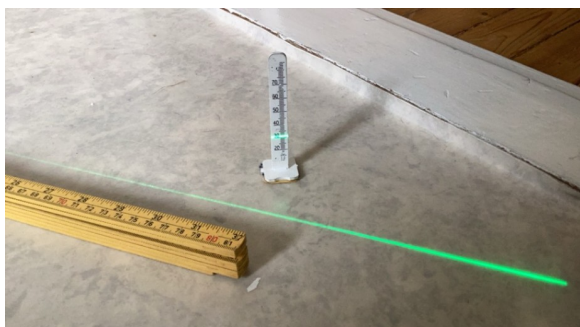
- Det er påvist avvik i fallforhold til sluk i forhold til krav i forskrift på byggetidspunktet.

- Til tross for avviket i fall/høydeforskjell til sluk, vil gulvet fortsatt kunne lede vann mot sluket, men med redusert effektivitet. Dette kan potensielt øke risikoen for vannansamling i enkelte områder av badet.

Måling ved sluk

Måling ved terskel

Måling 80 cm fra sluk

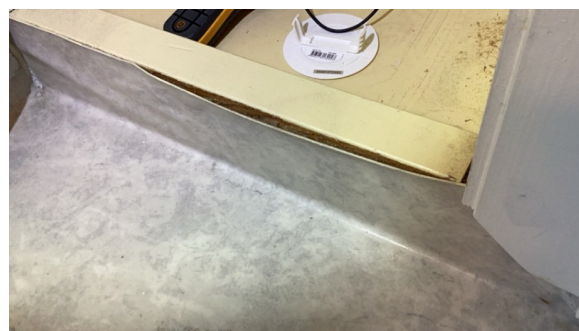
- Mer enn halvparten av forventet brukstid er passert på membranløsningen.
- Mer enn halvparten av forventet brukstid er passert på slukløsningen.
- Det er avvik:

Belegg er under klemring i sluken

Belegg løsner v

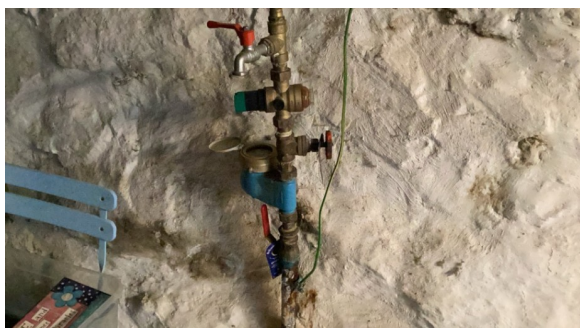
- Tidspunkt for utskiftning av vannledninger nærmer seg.
- Det er ikke behov for utbedringstiltak siden anlegget fungerer i dag, men ut ifra alder kan skader plutselig oppstå på eldre anlegg.
- I forbindelse med oppgradering av våtrom vil det være naturlig med utskiftning av rør.

Irr på rør

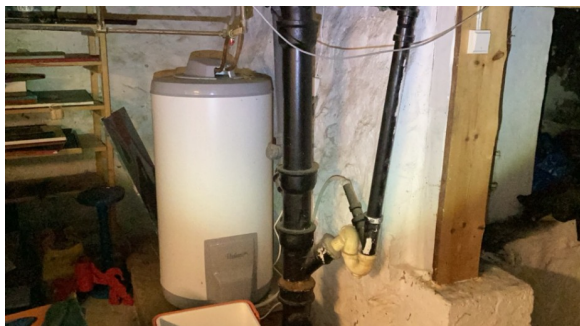
Avløpsrør i støpejern

- Det er ikke behov for utbedringstiltak siden anlegget fungerer i dag, men ut ifra alder kan skader plutselig oppstå på eldre anlegg.
- I forbindelse med oppgradering av våtrom vil det være naturlig med utskiftning av rør.
- Tidspunkt for utskiftning av avløpsrør nærmer seg.
- Eldre avløpsrør har blant annet større sannsynlighet for lekkasjer, noe som kan føre til omfattende og kostbare vannskader i boliger.

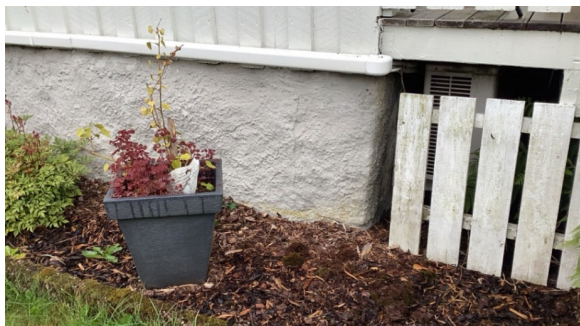
- Det mangler, eller på grunn av alder er det sannsynlig at det mangler, utvendig fuktsikring av grunnmuren ved kjeller/underetasje.
- Mer enn halvparten av forventet levetid på drenering er overskredet.
- Dreneringen er utilstrekkelig og har idag begrenset effekt.

Bygget har ikke fuktsikring rundt grunnmur

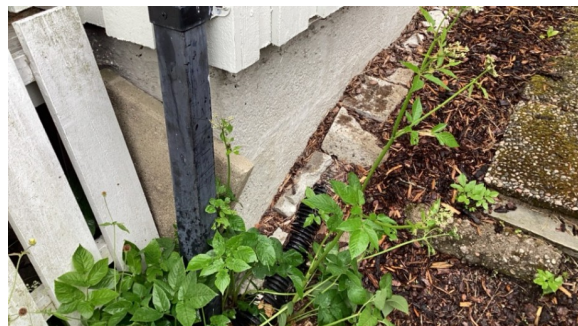
Drensrør ved tilbygg

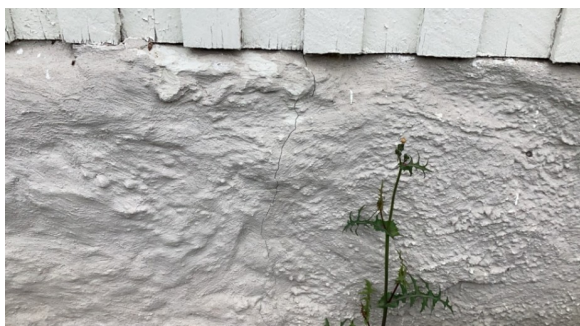
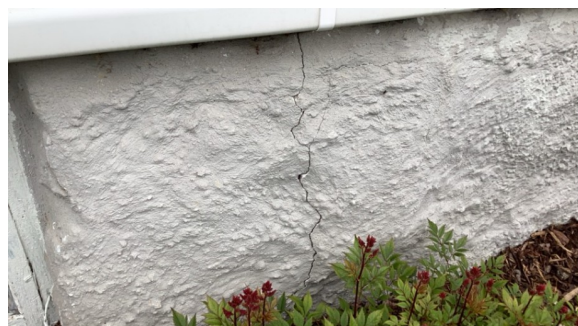
- Grunnmuren har sprekkdannelser.

Riss i puss

- Lokal utbedring må utføres.

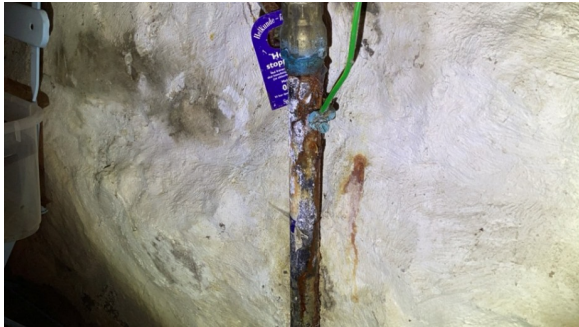
Vannrør har betydelige korrosjonsskader
