# Tilstandsrapport

Boligbygg med flere boenheter

Hålogalandsgata 128, 8008 BODØ

Befaringsdato: 16.01.2026

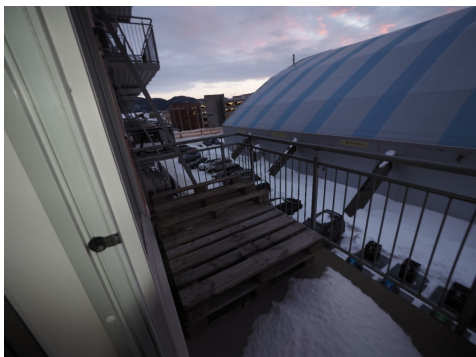
Balkong dør med lekkasje i nedre kant bør byttes

- Det er påvist avvik rundt innsettsdetaljer.

Det er gitt beskjed til Borettslaget at døren bør byttes. Lekkasje i nedre del.

- Det bør gjøres tiltak for å lukke avviket.

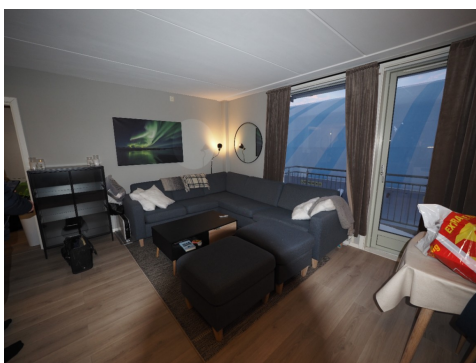
### TG 1 Overflater

Det er lagt ny Laminat i stue/kjøkken og soverom.

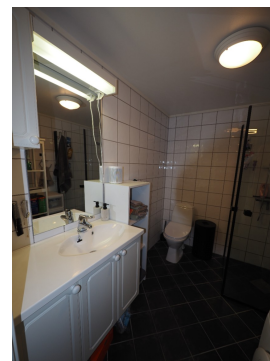
Bad med servant i innredning i hvit profil utførelse, wc, dusjkabinett. Fliser på gulv med varmekabler og fliser på vegg, opplegg for vaskemaskin. .

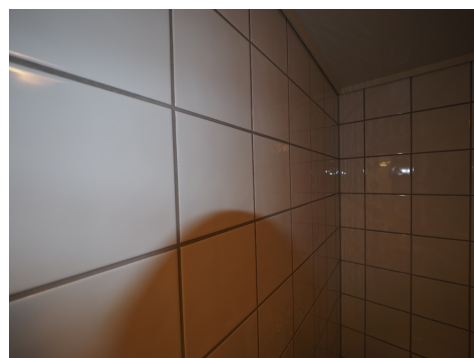
### TG 1 Overflater vegger og himling

Noen bruksmerker på vegger.

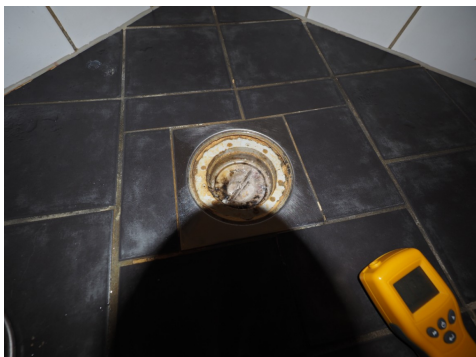
### TG 2 Overflater Gulv

- Det er påvist avvik i fallforhold til sluk i forhold til krav i forskrift på byggetidspunktet.

- Til tross for avviket i fall/høydeforskjell til sluk, vil gulvet fortsatt kunne lede vann mot sluket, men med redusert effektivitet. Dette kan potensielt øke risikoen for vannansamling i enkelte områder av badet.

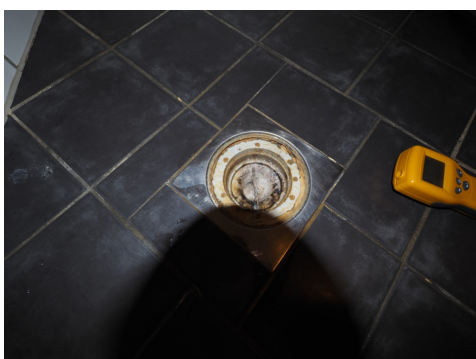
### TG 1 Sluk, membran og tettesjikt

Membranen ligger skjult i konstruksjon og kan ikke kontrolleres uten å gjøre destruktive inngrep ved å demontere fliser. Noe som ikke ble gjort på befaringen, membran vurderes dermed utifra alder. Membranen ligger skjult i konstruksjon og kan ikke kontrolleres uten å gjøre destruktive inngrep ved å demontere fliser. Noe som ikke ble gjort på befaringen, membran vurderes dermed utifra alder.

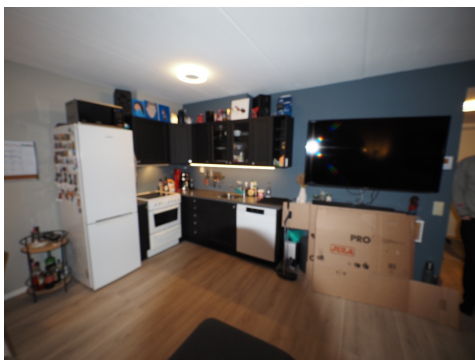
Kjøkkeninnredning i malt profil utførelse, normalt utbygget med benker og skaplass - Avtrekk fra komfyrplass tilknyttet bad- fellesanlegg samt plass for oppvaskmaskin. Vvb for leiligheten i benk. Åpen stue/kjøkkenløsning. Kjøkkeninnredningen er malt av nåværende eier. Det er noen malings avflekkinger på dører/skuffer.

- Det er påvist skader på overflater/kjøkkeninnredning utover normal slitasjegrad.

Det er noen hakk malings avflekkinger på innredningen.
