Tilstandsrapport

Leilighet

Jonsokstien 15 A, 2816 GJØVIK

Befaringsdato: 06.12.2024

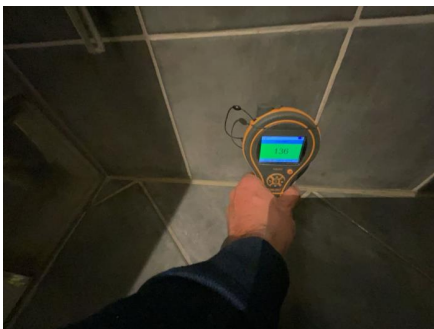
1. ETASJE > BAD

Slitte og misfargede fuger er registrert. Rommet har mer enn halvparten av forventet brukstid oppnådd. Rommet må brukes med forsiktighet og det må følges med på konstruksjonene da risikoen for skader er stor.

Siden våtrommet fungerer i dag er det ikke behov for strakstiltak. Men ut fra alder kan plutselig skader oppstå, det anbefales å følge med og bruke rommet med forsiktighet. Tett kabinett kan være en sikkerhet for rommets bruk.

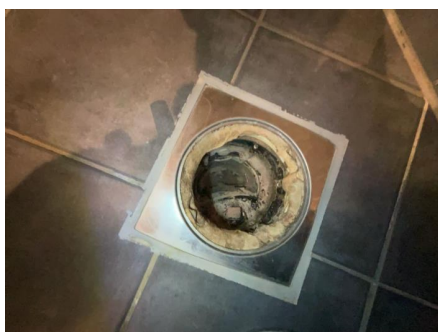
📍 TG 1 Tilliggende konstruksjoner våtrom

Hulltaking er foretatt og det er ikke påvist unormale forhold.
