# Tilstandsrapport

📍 Ånavegen 16, 5550 SVEIO

# gnr. 40, bnr. 117

## Enebolig - Byggeår: 1967

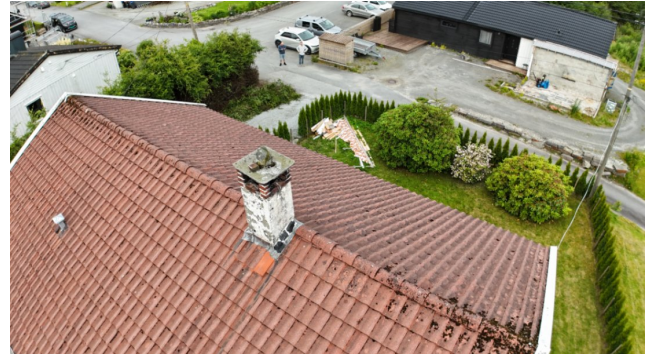
### TG 2 Nedløp og beslag

Eier opplyser at tidligere var fuktgjennomtrekning fra pipe som kun var synlig ved en dråpe eller to i himling over entre 1. etg, og dette ble tørt av seg selv etter enklere utbedring med fugemasse rundt beslag pipe, men dette området bør overvåkes nærmere inntil beslag er skiftet.

- Det er påvist avvik i beslagløsninger.
- Det mangler snøfangere på hele eller deler av taket, men det var ikke krav om dette på byggemeldingstidspunktet.

Eier opplyser beslag rundt pipe er forenklet tettet med fugemasse etter at det var mindre fuktgjennomtrekning rundt pipe for noen år siden.

Dårlig eller gamle beslag medfører redusert/svekket klimaskjerm, som igjen øker risikoen for manglende bortledning av vann som igjen kan medføre redusert levetid og/eller skader.

- Avvik i beslagløsninger må utbedres.

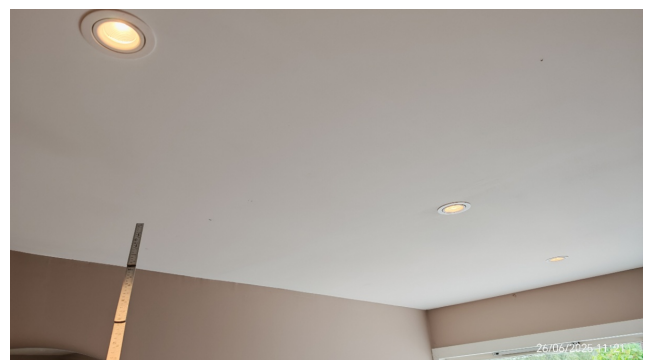
Område i entre hvor det kom noen dråper før beslaget rundt pipe ble enkelt utbedret med fugemasse.

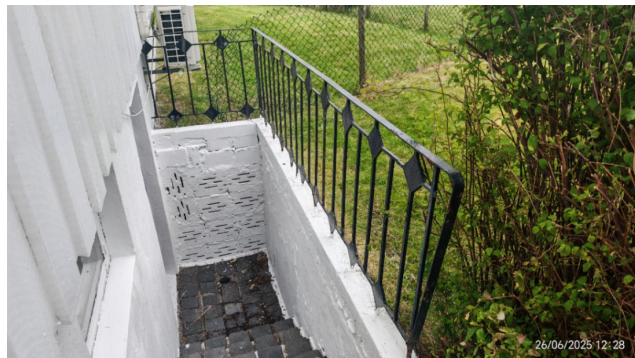
Eier viser at trekkverk rundt trapp til kjeller er litt løst, og muren har litt sprekker.

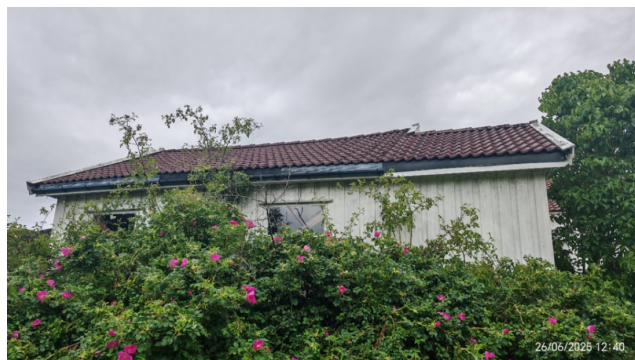
Det observeres skeivheter i garasje.

Garasjen er kun oppmålt og ikke nærmere vurdert.
