Ånavegen 16, 5550 SVEIO

**Innholdsrik enebolig |  
Barnevennlig område | Stor hage |  
Garasje**

**Salgsobjekt:** Enebolig  
**Eierform:** Eiet  
**Byggeår:** 1969  
**BRA-i/BRA Total** 192/234 kvm  
**Tomtstr.:** 1125.1 m<sup>2</sup>  
**Soverom:** 2  
**Gnr./bnr.** Gnr. 40, bnr. 117  
**Oppdragsnr.:** 1509250133

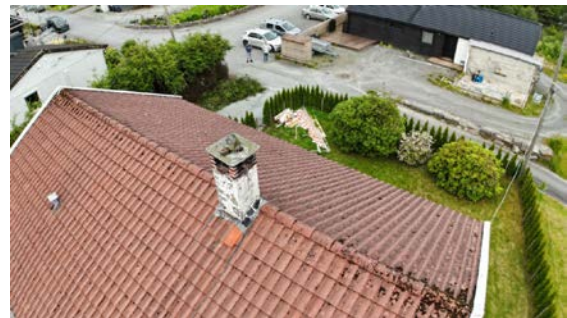
Takrenner og nedløp av plast. Beslag av metall.

Eier opplyser at tidligere var fuktgjennomtrekning fra pipe som kun var synlig ved en dråpe eller to i himling over entre 1. etg, og dette ble tørt av seg selv etter enklere utbedring med fugemasse rundt beslag pipe, men dette området bør overvåkes nærmere inntil beslag er skiftet.

- Det er påvist avvik i beslagløsninger.
- Det mangler snøfangere på hele eller deler av taket, men det var ikke krav om dette på byggemeldingstidspunktet.

Eier opplyser beslag rundt pipe er forenklet tettet med fugemasse etter at det var mindre fuktgjennomtrekning rundt pipe for noen år siden.

Dårlig eller gamle beslag medfører redusert/svekket klimaskjerm, som igjen øker risikoen for manglende bortledning av vann som igjen kan medføre redusert levetid og/eller skader.

- Avvik i beslagløsninger må utbedres.

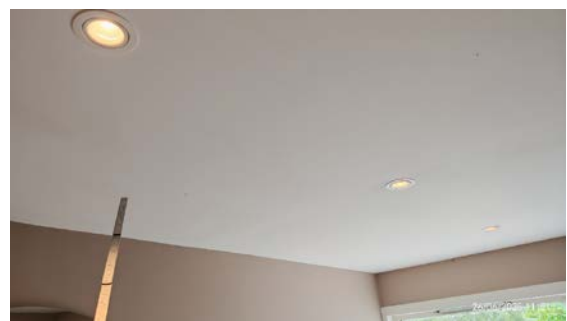
Område i entre hvor det kom noen dråper før beslaget rundt pipe ble enkelt utbedret med fugemasse.

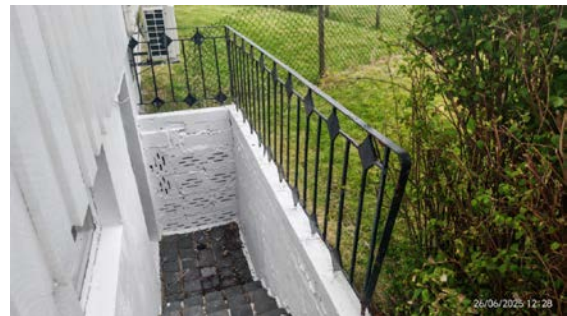
Utføring av rekkverk som muliggjør klatring (fotfeste) øker risiko for skader, spesielt mtp. barn.

Eier viser at trekkverk rundt trapp til kjeller er litt løst, og muren har litt sprekker.

Det må gjøres nærmere undersøkelser.

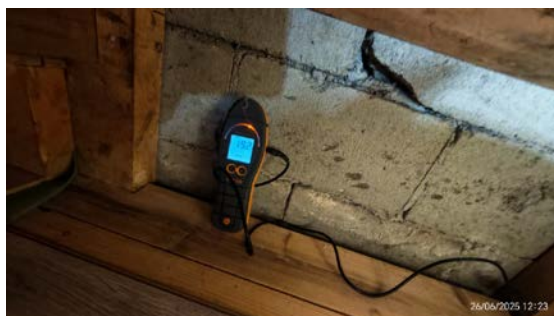
Det er kun mindre del under trapp som er tilgjengelig for kontroll, og her påvises det forhøyet fuktighet. Hulltaking unnlates fordi avvik med sannsynlighet for fuktskade allerede er påvist.

- Det er gjennom målinger påvist høyt fuktnivå i trevegger i underetg./kjeller, det er derfor ikke foretatt hulltaking
- Det er påvist indikasjoner på noe fuktgjennomtrenging inn i kjellermur.

Det måles ca. 19 vektprosent fuktighet i tilgjengelig treverk under trapp.

Fuktighet mellom 16 - 19.5 vektprosent vurderes som fuktig. Dette tilsvarer ca. mellom 75 % - 85 % relativ fuktighet og innebærer risiko for muggdannelser og stripet borebille (mott).

Forhøyet fuktighet gir grobunn for muggsopp, som kan forårsake astma, allergier og dårlig innneklima. Fuktighet kan også føre til skader (råte) i treverk, rust på metaller mm. samt tiltrekke seg uønsket insekter mm. Det må gjøres nærmere undersøkelser.

- Ytterligere undersøkelser må foretas for å få kartlagt tilstanden og omfanget på eventuelle skader.
