# Tilstandsrapport

Enebolig

Feiarvegen 264, 2265 NAMNÅ

Befaringsdato: 12.08.2025

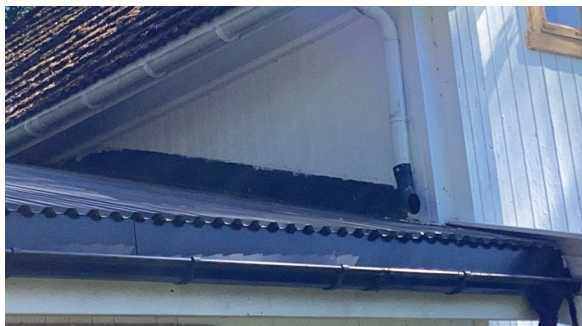
Beslag i overganger er lagt utenpå kledning. Sårbar løsning med tanke på potensielle lekkasjer.

Beslag i overgang mot tilbygg er lagt utenpå kledning.

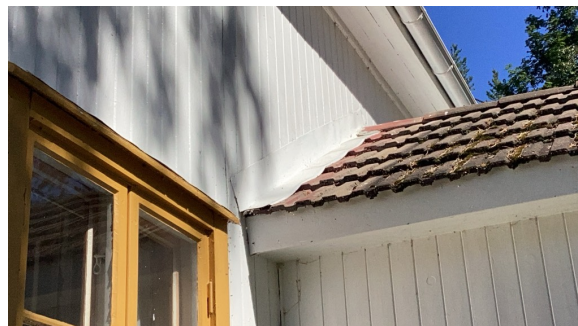
Beslag i overgang mot sekundærentre er lagt utenpå kledning.

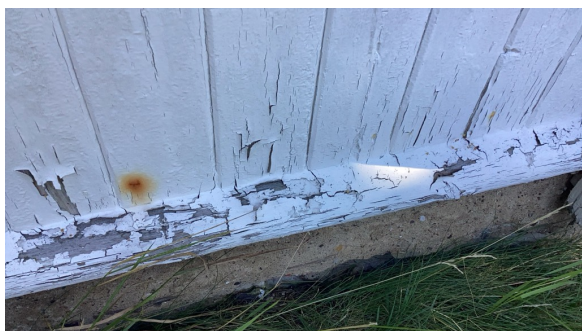
Det er stedvis behov for vedlikehold og behandling av fasader.

Eksempel på slitasje.

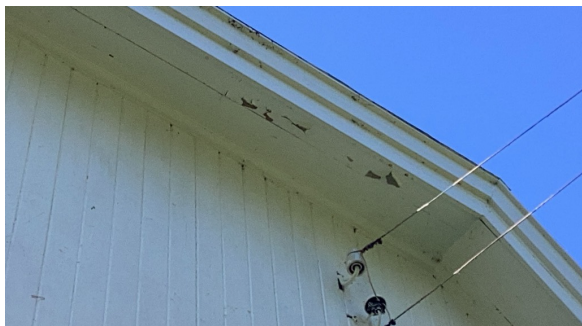
Eksempel på slitasje.

Vedlikehold av utvendige bygningsdeler.

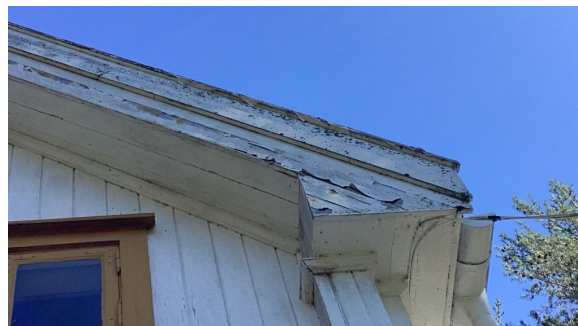
Eksempel på slitasje.

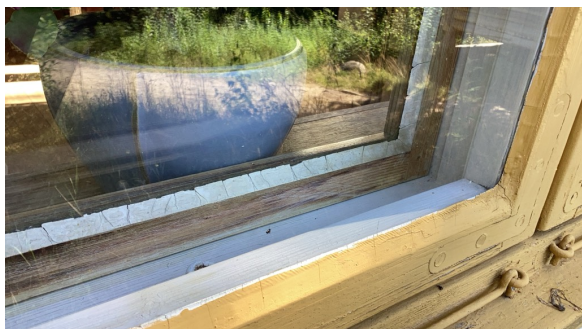
Vinduer med enkel glass og varerammer har passert forventet brukstid og det må forventes luftlekkasjer fra denne type vinduer. Det er slitasje og oppsprekking i kitt.

Eksempel på slitasje.

Vinduer med enkle glass og varerammer er ut fra alder og tilstand modne for utskifting. Dette kan utføres over tid.

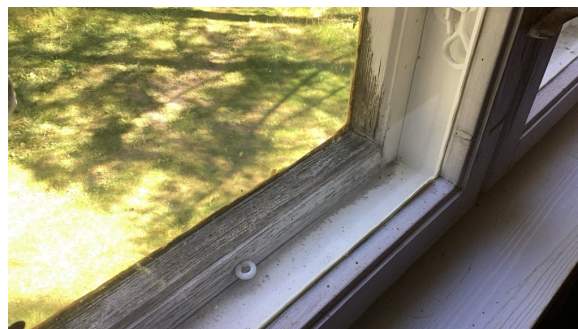
Eksempel på slitasje.

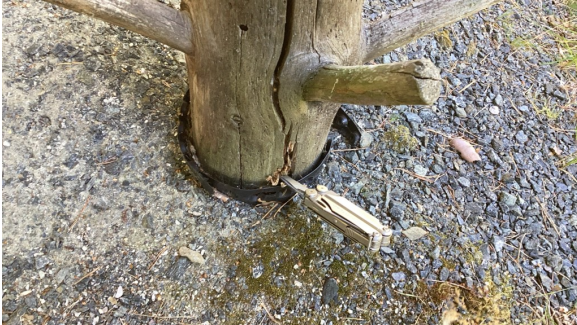
Det er begynnende råteskader på to stk. stolper.

Begynnende råteskade i stolpe.

Råteskadene er foreløpig ikke så omfattende at det er nødvendig med tiltak, men på sikt vil det bli nødvendig med utskifting av stolper.

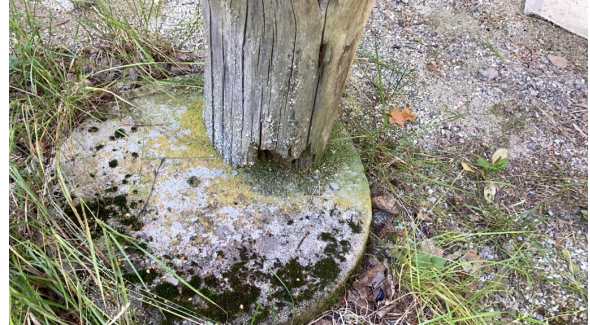
Begynnende råteskade i stolpe.

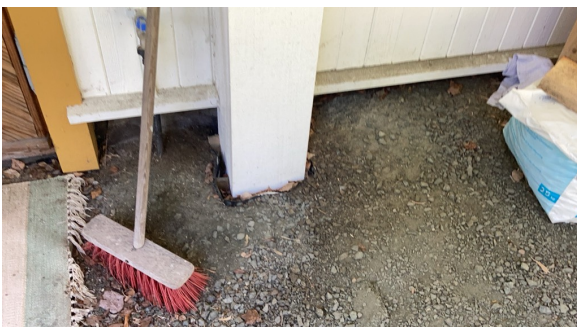
Det går noen innkassinger av tre ned i bakken ved entre. Det er opplyst at dette er innkassing av ventilering fra kryperom. Trekonstruksjoner som går ned i bakken medfører fare for utvikling av råte.

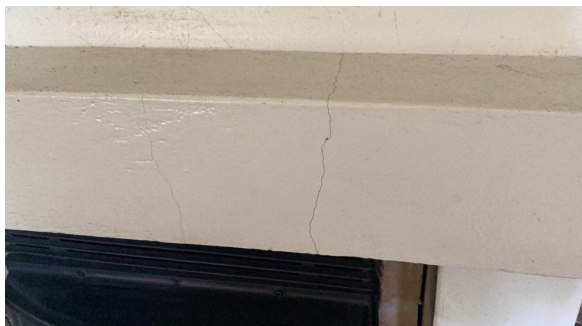
Det er noen sprekker i overflater på peis.

Eksempel på sprekk i overflate på peis.

Vedlikehold av overflater på peis.

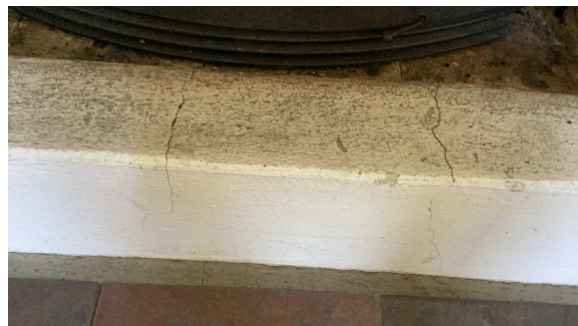
Eksempel på sprekk i overflate på peis.

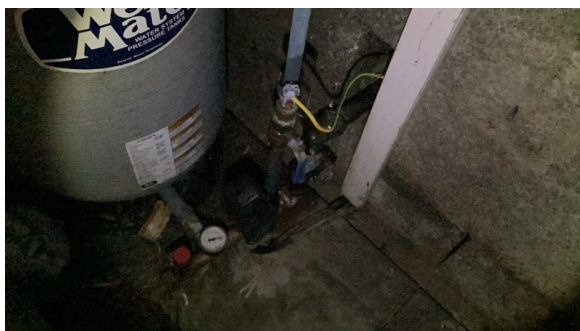
Vanninntak med stoppekran i kjeller.

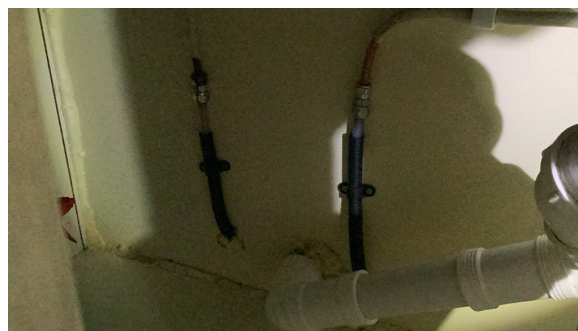
- Det er påvist at eventuelt lekkasjevann fra rør i rør system ikke ledes til sluk eller annen kompenserende løsning.
- Mer enn halvparten av forventet brukstid er passert på innvendige vannledninger.

Det er ikke forsegling mellom vannrør og varerør på kjøkken.

Etablere tett løsning mellom vannrør og varerør på kjøkken.

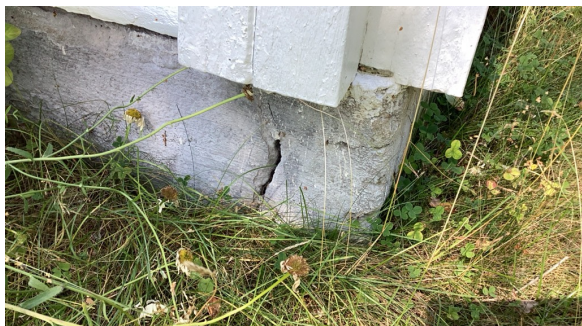
Det er noen sprekker i grunnmur.

Eksempel på sprekk i grunnmur.

Forsegling av sprekker.

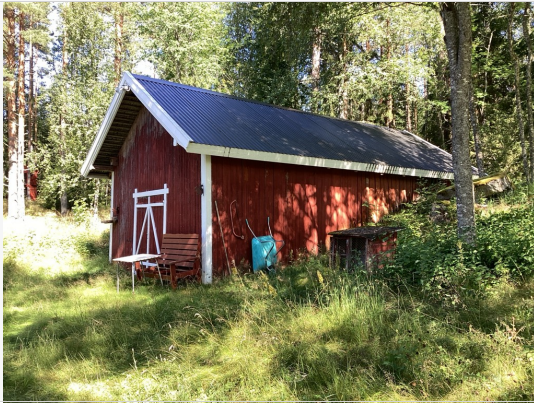
Etterslep på vedlikehold og skader på bygget. Jordkjeller har begynt å rase sammen.

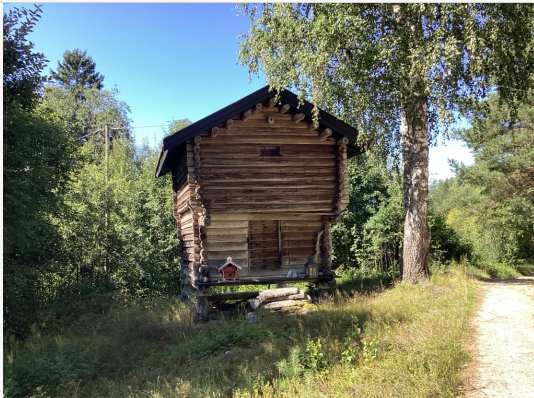
Bygget er punktfundamentert og oppført av laftet tømmer. Takkonstruksjon av åser og sperrer. Taktekking med takstein. Kraftig mosevekst på takteking. Bygget har skjevheter. Råteskader i gulv.

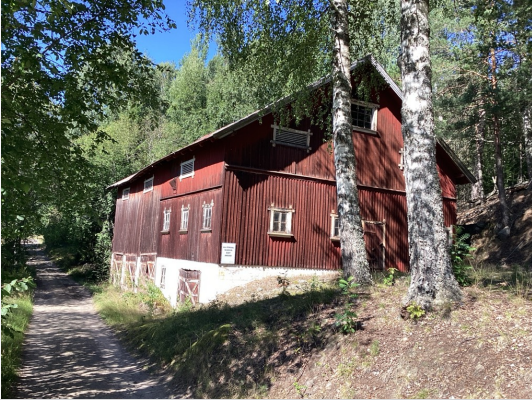
Bygget har et betydelig etterslep på vedlikehold og flere skader. Bygget er kun begrenset befart. Eksempler på avvik er:

Råteskader på tregulv på låvebru.
