Tilstandsrapport

Hytte

Søndre St. Olav 51, 2324 VANG PÅ
HEDMARKEN

Befaringsdato: 08.04.2024

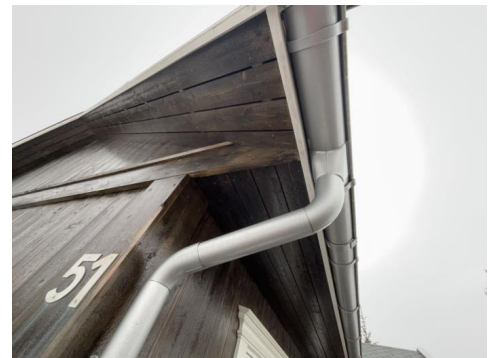
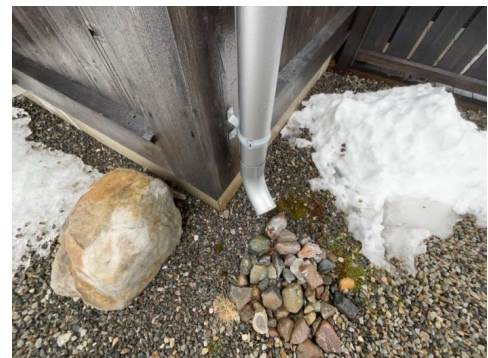
TG 2 Nedløp og beslag

- Det mangler tilfredsstillende adkomst til pipe for feier.
- Det er ikke tilfredsstillende bortledning av vann fra taknedløp ved grunnmur.
- Takrenner har punktvis lekkasjer.

- Det må foretas tiltak for å lukke avviket.
- Det bør lages system for bortledning av vann fra taknedløp ved grunnmur.
- Stigetrinn og plattform for feier må monteres.

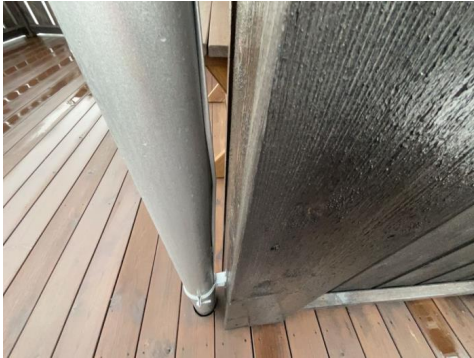
TG 2 Veggkonstruksjon

Bindingsverkskonstruksjon fra byggeåret. Utvendige fasader med bordkledning.

- Lokal utbedring må utføres.
- Det bør foretas tiltak for å bedre lufting av kledningen.

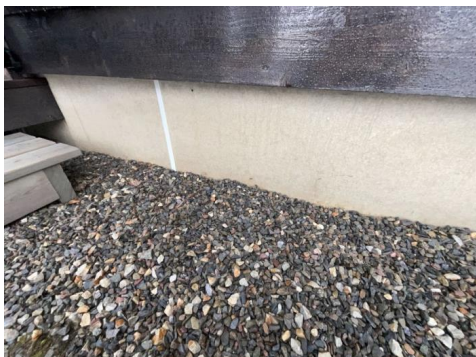
! TG 2 Terrenghorhold

Eiendommen ligger i et svakt skrånende terreng. Naturgitt med interne fallforhold på tomten.

- Det er ikke behov for utbedringstiltak.
