Tilstandsrapport

Leilighet

Indre Arna-vegen 172-174, 5261 INDRE ARNA

Befaringsdato: 23.10.2024

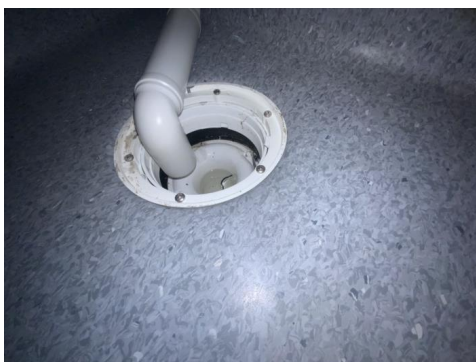
2. ETASJE > VASKEROM

! TG 0 Sluk, membran og tettesjikt

Membran på gulvet er våtromsbelegg, som er klemt til sluken.

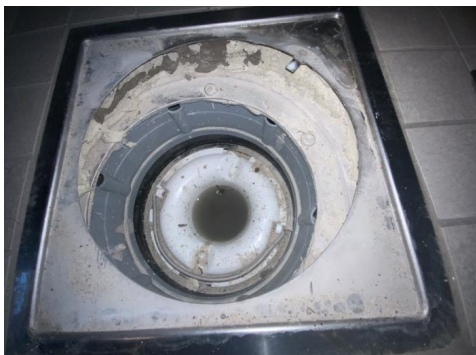
2. ETASJE > BAD

! TG 0 Sluk, membran og tettesjikt

Klemring og membran er synlig i plastsluk.

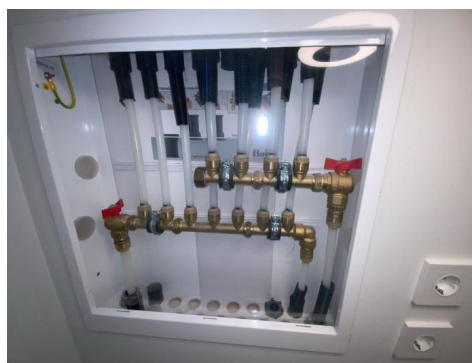
Vannledninger av rør-i-rør-utførelse.

Det ble ikke registrert lekkasje i rørfordelerskap. Rørfordelerskapet bør kontrolleres regelmessig.
