# Tilstandsrapport

📍 Strandvegen 1 B, 2005 RÆLINGEN

# gnr. 103, bnr. 52, snr. 4

Rapportdato: 19.04.2024

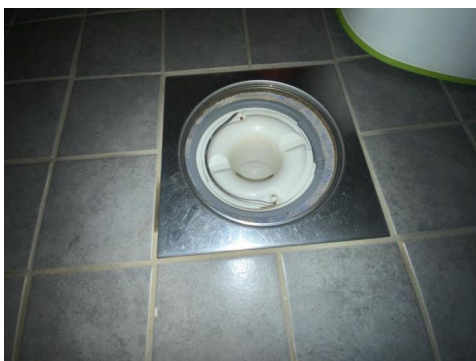
Badet har plastsluk. Badet har smøremembran med dokumentert utførelse. Synlig mansjett med tilfredsstillende klemt tettefunksjon.

Kontroll av sluk.

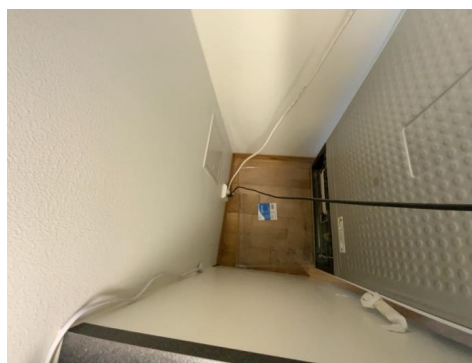
Kontroll bak kjøleskap. Ingen synlige fuktskader på befaringsdagen.

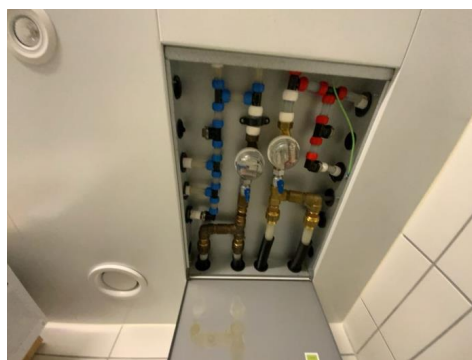
Vannrør fra byggeår av materialtype pex og kobber. Fordelerskap i entré. Waterguard i benkeskap på kjøkken for god sikring av lekkasjevann. Alder er normalt i seg selv en vurderingskriterie hva angår slitasjegrad. Hovednettet er som oftest selskapets ansvar. Dette er ikke undersøkt. Videre bemerkes at bunnledninger av den årsak følgelig heller ikke er kontrollert. Ingen negative avvik observert på befaringsdagen.

Besiktigelse av røropplegg.

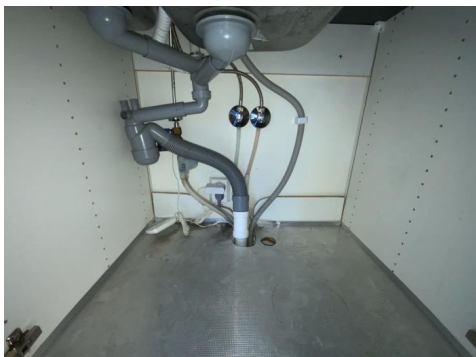
Besiktigelse av rørpropp.
