# Tilstandsrapport

Boligbygg med flere boenheter

Majorstueveien 13 B, 0353

Befaringsdato: 02.12.2025

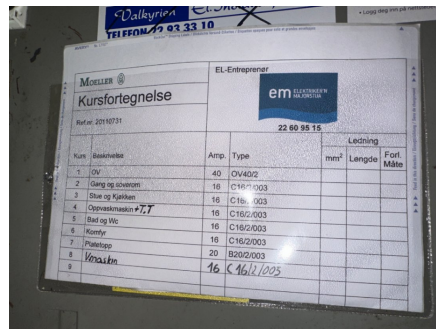
Sikringsskap med automatsikringer.

Kursoversikt i sikringsskap
