Tilstandsrapport

Tomannsbolig over 2 plan

Skausnaret 17 , 1262 OSLO

Rapportdato: 15.05.2026

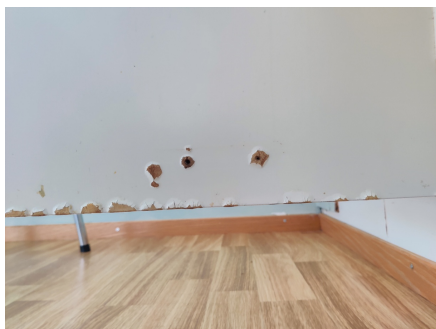
Vurdering av avvik:

- Det er avvik:

Tiltak:

Utskifting av skadde fronter kan vurderes. Oppgradering eller fornyelse av kjøkkeninnredningen må påregnes.

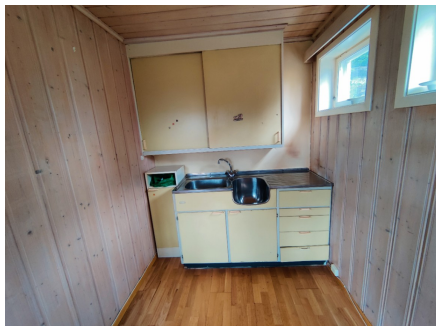
Eldre kjøkkeninnredning med glatte fronter i hobbyrom.
Heldekkende kum i rustfritt stål.

Vurdering av avvik:

Tiltak:

Oppgradering eller fornyelse av kjøkkeninnredningen anbefales for å oppnå bedre funksjon og bruksegenskaper.

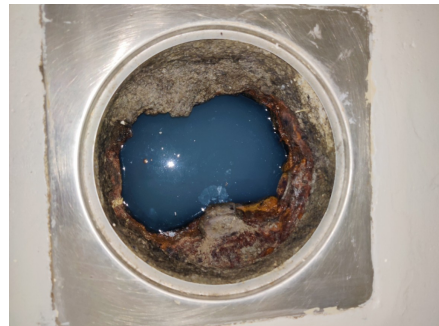
KJELLER > TOALETTRUM

Samlet vurderes rommet til tilstandsgrad 3 på bakgrunn av bruk, alder og økt risiko for fuktskader.

Det er vindu/dør med ikke fuktbestandige materialer i våtsonen (ved vask, dusj, badekar, osv.), løsningen eller byggematerialet er uegnet.

Manglende tilluft kan gi redusert luftutskiftning i våtrommet og dermed mindre effektiv fjerning av fuktig luft. Over tid kan dette føre til økt fuktbelastning på overflater og konstruksjoner, samt økt risiko for lukt og slitasje. Forholdet vurderes som en funksjonsmessig svakhet, uten at det er observert direkte skader på befaringdagen.

Tiltaket er normalt enkelt og kan bidra til bedre ventilasjonsforhold og redusert fuktbelastning.

Man må følge med på materialene og sørge for at disse er godt beskyttet mot vannsøl og fukt.

Kostnadsestimat: 100 000 - 200 000
