# Tilstandsrapport

Fritidsbolig

Skåtøyveien 30, 3780 SKÅTØY

Befaringsdato: 21.12.2025

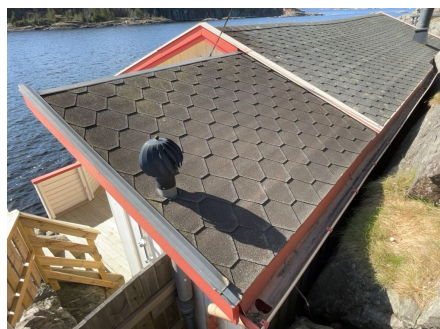
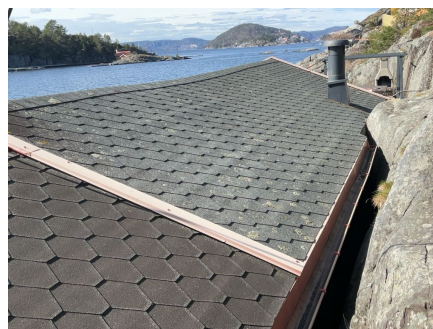
- Mer enn halvparten av forventet brukstid er passert på taktekingen.
- Mer enn halvparten av forventet brukstid er passert på undertak.
- Det er avvik:

Del av takteking.

Rengjøring av tak. Vurdere takteking ut fra et alders og vedlikeholdsperspektiv.

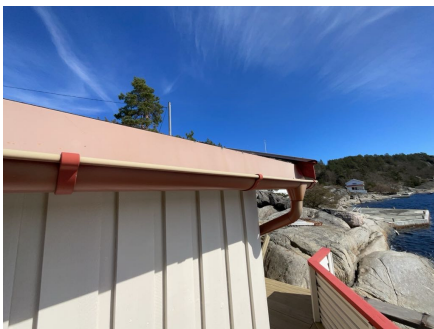
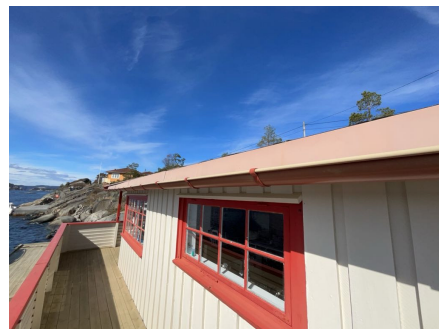
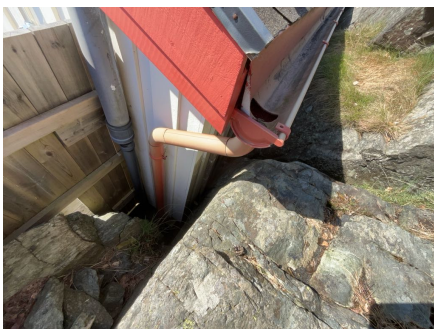
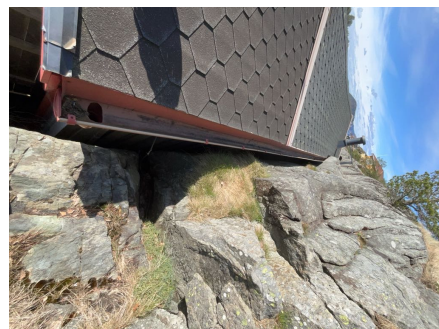
Del av rennesystem.

Utskifting/vedlikehold av takrennesystemer vurderes ut fra et vanlig vedlikeholdsintervall.

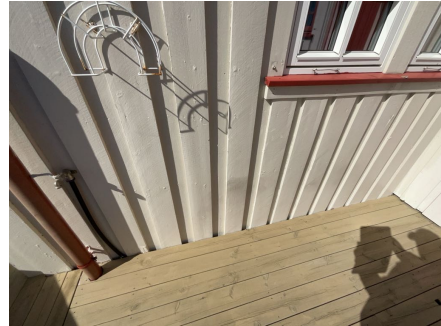
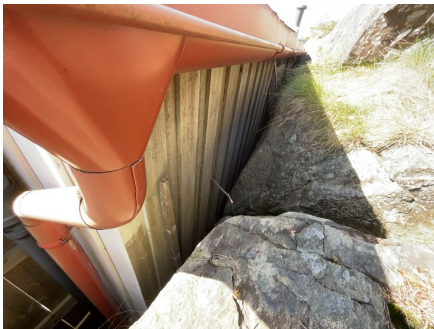
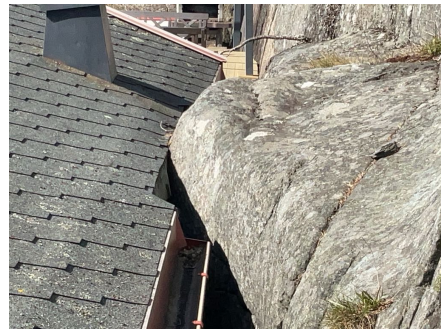
- Det er påvist spredte råteskader i bordkledningen.
- Det er avvik:

Del av vegg.

- Råteskadet trekledning må skiftes ut.

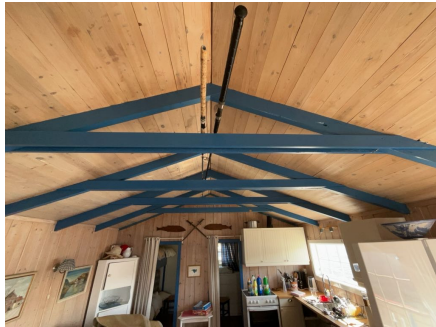
- Det er påvist fukt/råteskader i takkonstruksjonen.
- Konstruksjonene har omfattende skjevheter.

Konstruksjon sett fra stue.

- Påviste skader må utbedres.

Konstruksjonen bør vurderes med tanke på alder og vedlikeholdsintervall, og nødvendige utbedringer må gjennomføres for å forhindre ytterligere skadeutvikling.

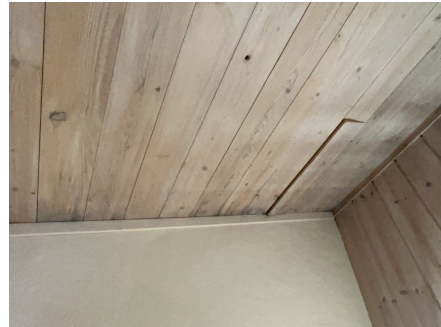
Synlig fuktspor innvendig tak.

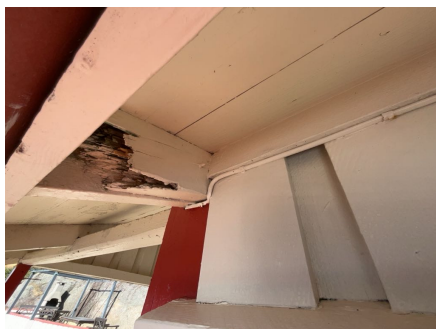
Råteskade i takstol.

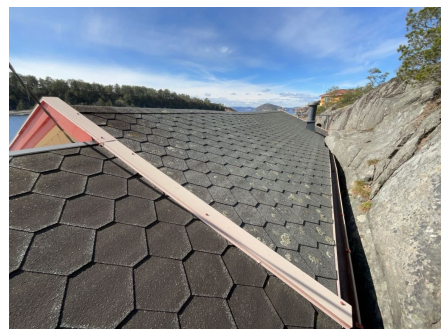
Synlig skjevheter i konstruksjon.

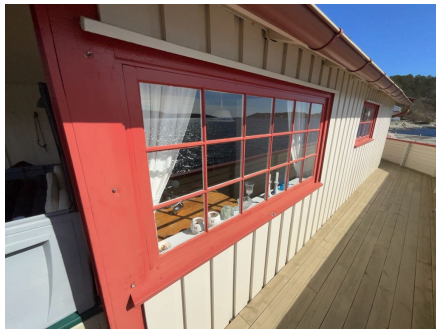
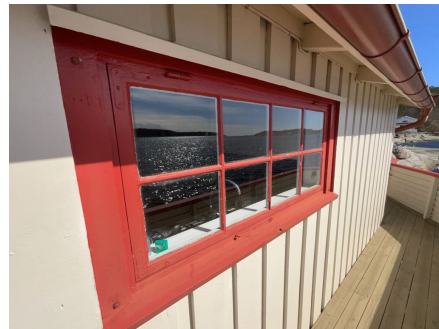
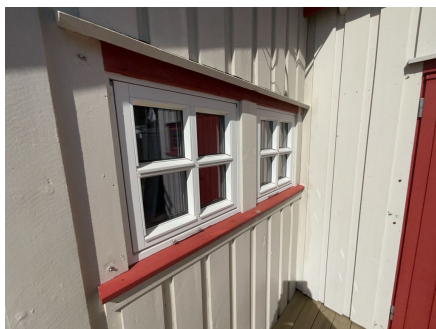
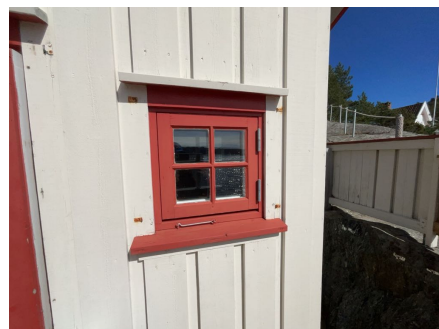
Eksempel på vindu i yttervegg.

Eksempel på vindu i yttervegg. Dette er noe nyere vinduer.

Det bør vurderes utskifting av vinduer med alders- og bruksslitasje samt begynnende råde, for å unngå ytterligere forringelse, varmetap og risiko for fuktskader i omkringliggende konstruksjoner.

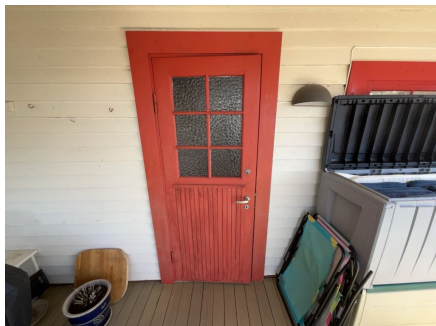
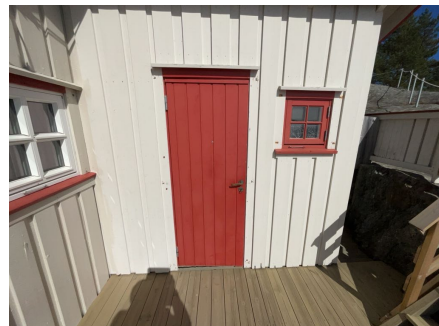
Hovedinngangsdør.

Dør inn til bad.

Man må påregne utskifting av dører, ut fra en vanlig alders og vedlikeholdsvurdering.

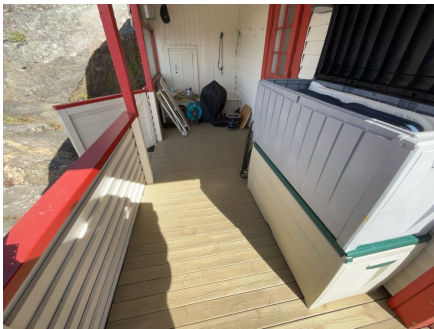
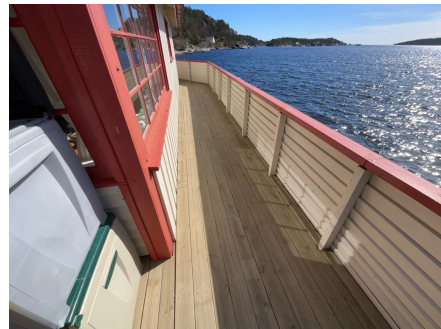
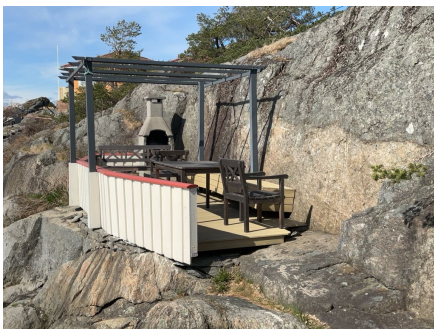
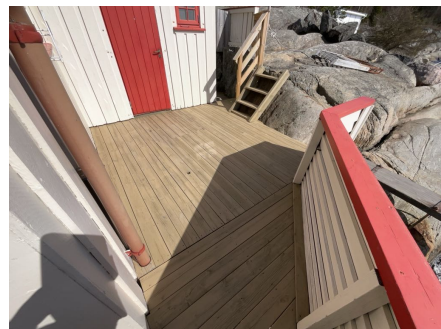
Del av terrasse.

Terrasse som er etablert litt vegg fra selve hytten.

Det er ikke behov for umiddelbare tiltak, men man må påregne utskifting/vedlikehold av terrassedekke, ut fra en vanlig vedlikeholdsvurdering.

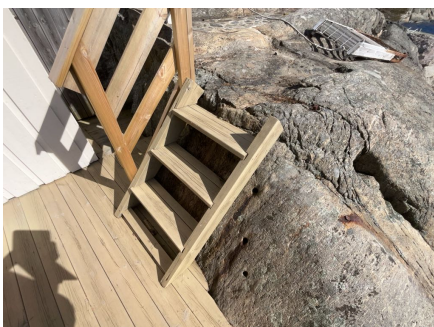
Trapp fra terrasse til terreng.

Vedlikehold og oppretting av trapp på påregnes.

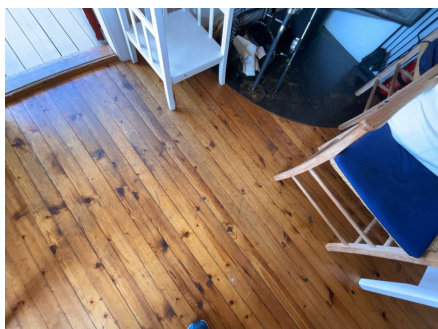
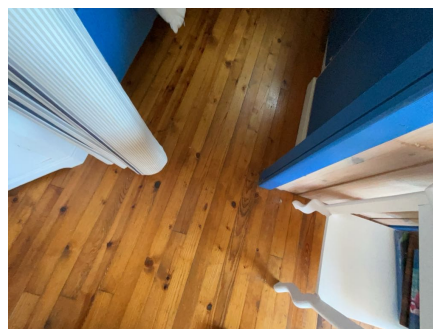
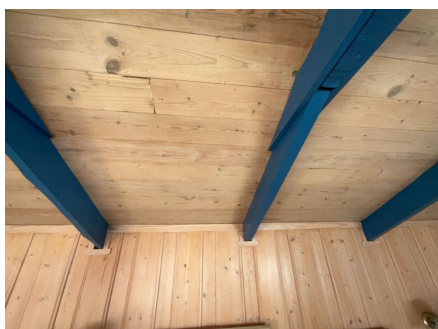
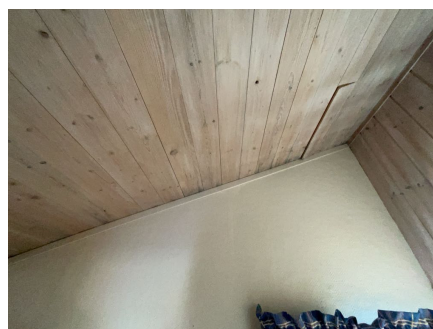
Del av gulv.

Del av vegg - tak.

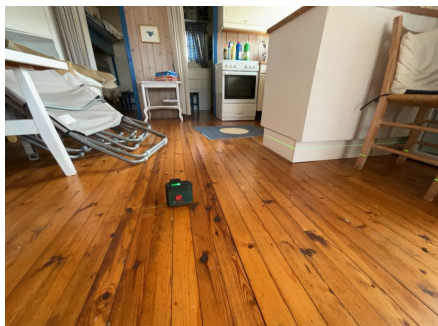
- Målt høydeforskjell på over 15 mm gjennom hele rommet. Tilstandsgrad 2 gis med bakgrunn i standardens krav til godkjente måleavvik.

Målt etasjeskille.

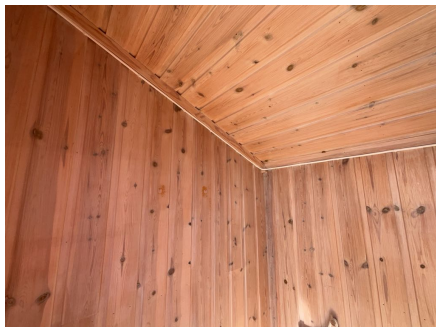
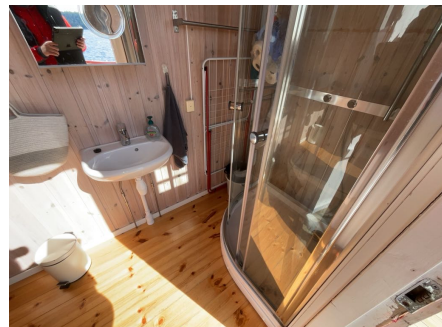
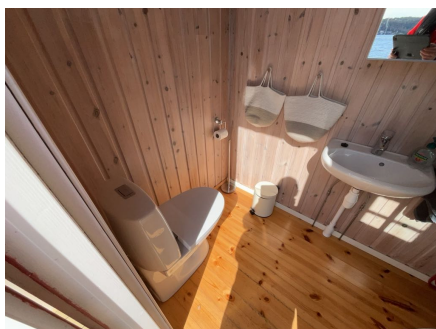
Del av vegg - tak.

Del av baderom.

- Våtrommet må totalrenoveres. Alle forhold med tettesjikt, våtsone, sluk m.m. må dokumenteres.

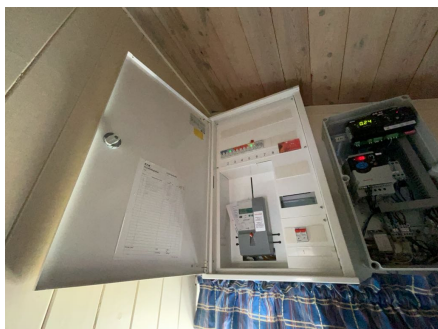
Sikringsskap.

Prisestimat gjelder kontroll av anlegget og ikke generelle arbeider eller fornying.
