Tilstandsrapport

Kjedet enebolig

Midtvegen 153, 2320 FURNES

Befaringsdato: 21.10.2024

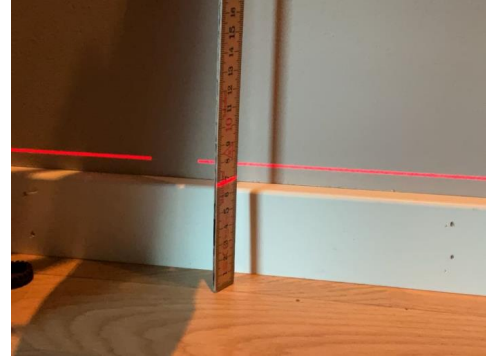
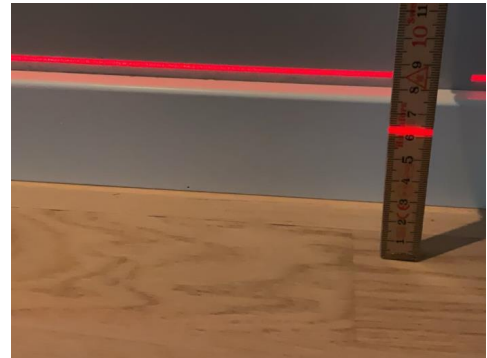
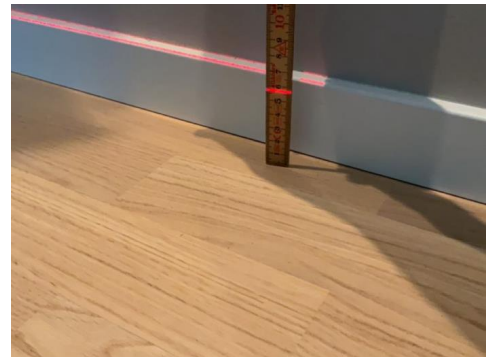
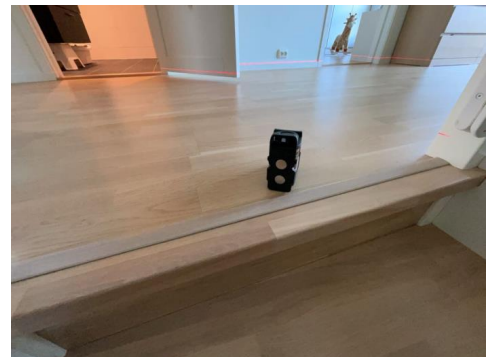
! TG 1 Etasjeskille/gulv mot grunn

Plate på mark av støpt betong i 1. etasjen. Etasjeskillere av trekonstruksjoner i 2. etasjen. Det er ved stikkprøvekontroll målt nivåforskjell på 5 mm innenfor 2 meter. Det er ved stikkprøvekontroll målt nivåforskjell på 13 mm gjennom hele rom.

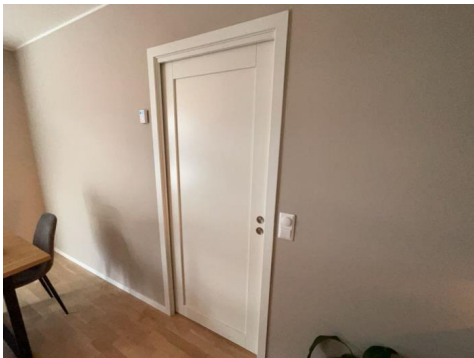
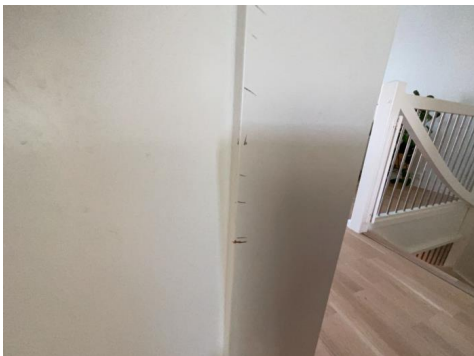
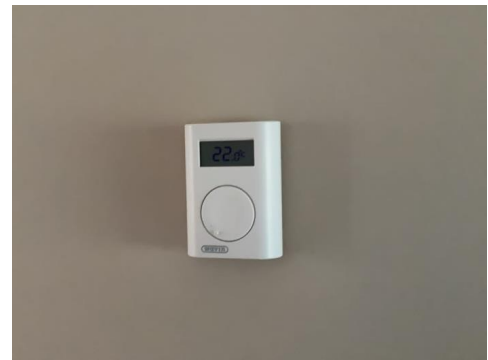
- Det er påvist avvik som tilsier at det bør foretas tiltak på enkelte dører.
- Enkelte av innvendige dører har en del slitasje.

- Lokal utbedring må påregnes.
- Enkelte dører må justeres.

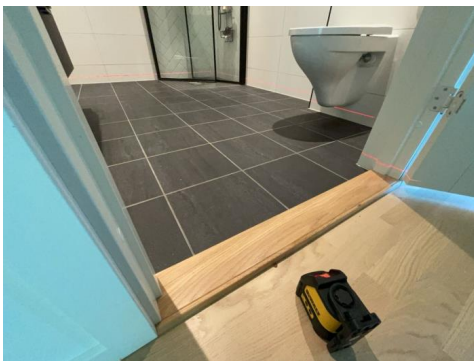
! TG 0 Overflater Gulv

Gulv med fliser. Varmekilde er vannbåren gulvvarme. Det er målt nivåforskjell på 26 mm mellom toppen av flis ved terskel og toppen av sluket.

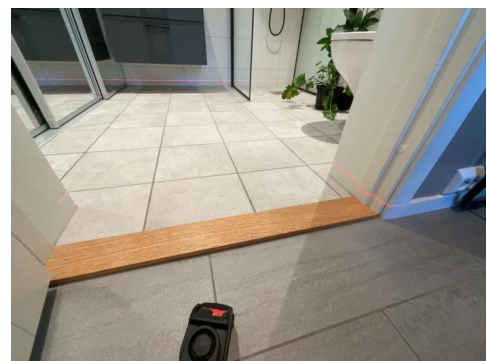
Overflater Gulv

Gulv med fliser. Varmekilde er vannbåren gulvvarme. Det er målt nivåforskjell på 25 mm mellom toppen av flis ved terskel og toppen av sluket.

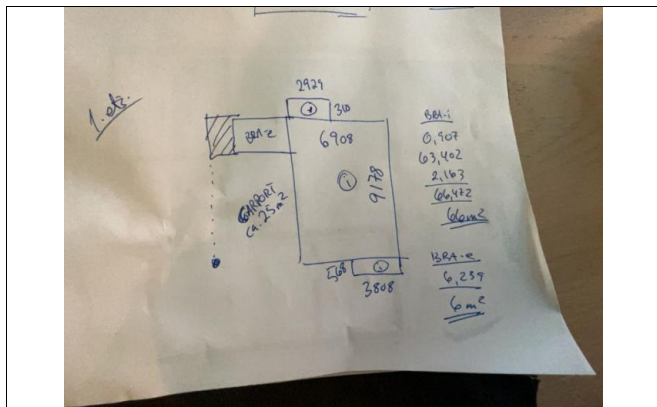
Arealmåling av 1. etasjen.

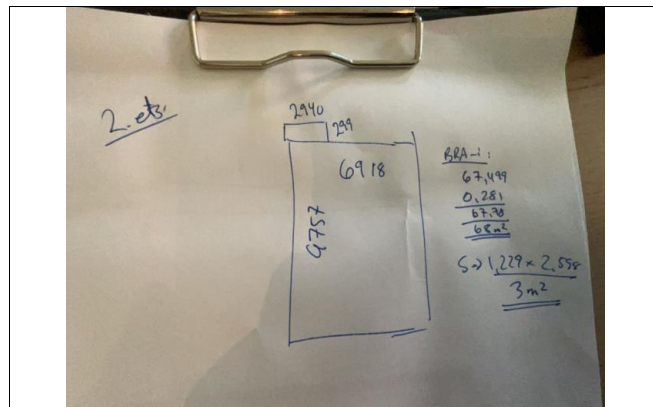
Arealmåling av 2. etasjen.
