# Tilstandsrapport

Enebolig

Tonsåslinna 494, 2910 AURDAL

Befaringsdato: 12.08.2025

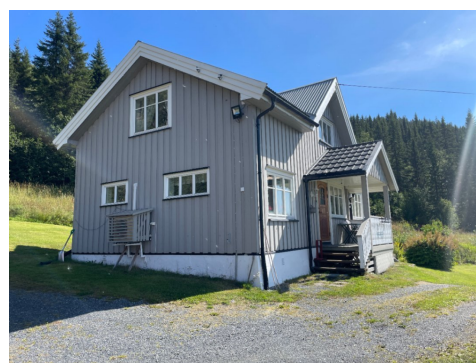
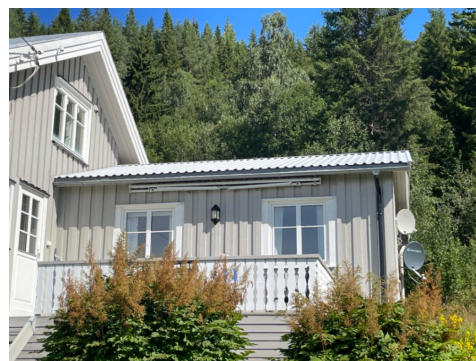
- Det mangler snøfangere på hele eller deler av taket, noe som var krav på byggemeldingstidspunktet.
- Mer enn halvparten av forventet brukstid er passert på renner/nedløp/beslag.
- Det er påvist andre avvik:

manglende snøfangere i gangsoner

- Det må foretas tiltak for å lukke avviket.
- Det må monteres snøfangere for å oppfylle byggeårets krav.

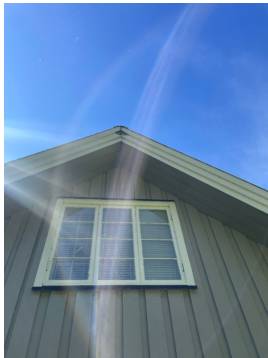
Det er stedvis værslitt overflatebehandling på ytterkledning. Vindskier har oppsprukket trevirke/påstartede fuktskader i endevend og værslitte flater.

Værslitte overflater

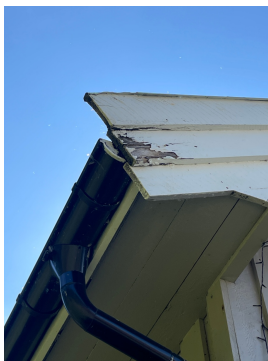
Oppsprukket trevirke / påstartet fukt og råteskader i endeved.

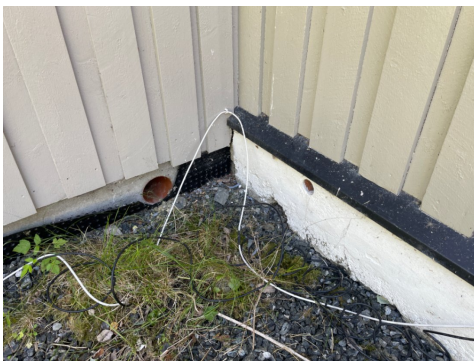
- Uten tilstrekkelig lufting bak bordkledningen kan fuktighet som trenger inn bak bordene eller gjennom veggen innenfra ikke tørke opp. Dette skaper ideelle forhold for råtesopp og muggvekst.
- Lokal utbedring/utskiftning bør utføres.
- Det bør foretas tiltak for å bedre lufting av kledningen.

Manglende lufting.

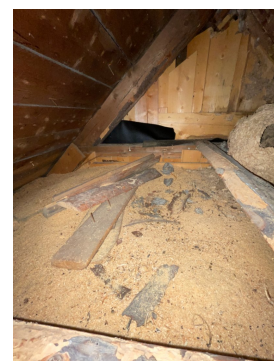
Ekskrementer fra mus på loft.

Det må gjøres tiltak mot skadedyr.

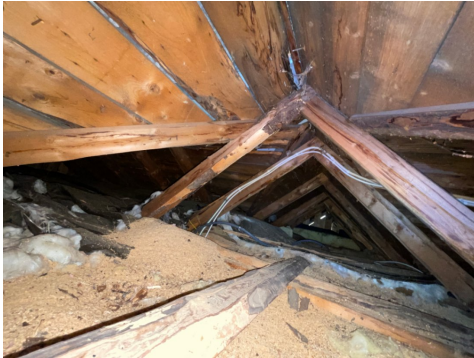
Dårlig ventilering.

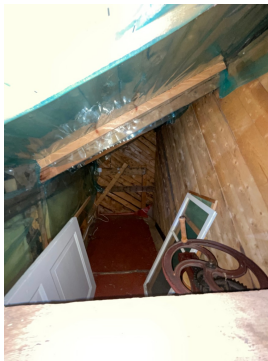
Ufaglig montering av diffusjonssperre

Ved evt. endring av overflater i etasjeskille innvendig kan diffusjonssperre undersøkes nærmere/alternativt monteres.

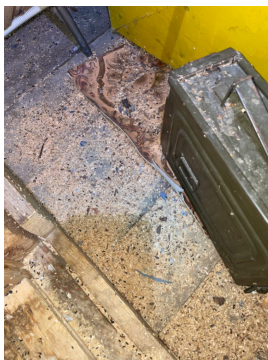
Ekskrementer fra mus på kneloft.

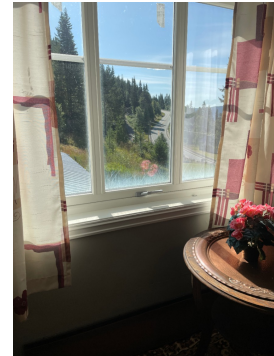
- Det er påvist noen glassruter som er punktert eller sprukne.
- Det er påvist tegn på innvendig kondensering av enkelte vindusglass.
- Karmene i vinduer er slitte og det er sprekker i trevirket.

Synlig punktert glassfelt

- Det må påregnes noe vedlikehold og at enkelte vinduer må skiftes ut.
- Det må foretas lokal utbedring.
- Det bør gjøres tiltak for å bedre ventilering av rommet.

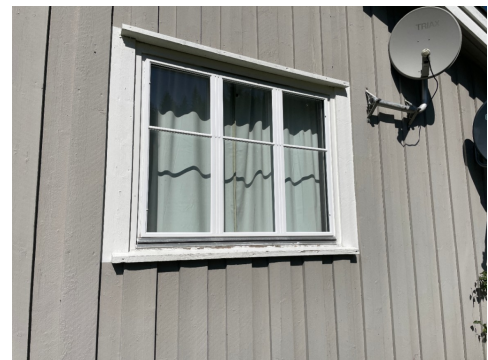
Eksempel på værslitte karmen og omramning.

Overflatebehandling/vedlikehold bør utføres.

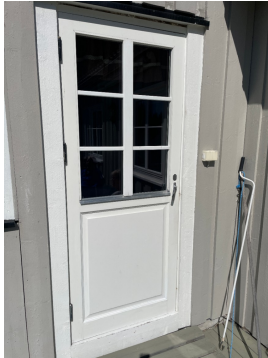
- Det er påvist avvik rundt innsettingsdetaljer.
- Det er påvist utetthet/åpning mellom dørblad og dørkarm. Dvs. at kaldtrekk kan oppstå.
- Karmene i dører er værslitte utvendig og det er sprekker i trevirket.

Manglende omramning ved topp karm.

Det må påregnes noe vedlikehold.

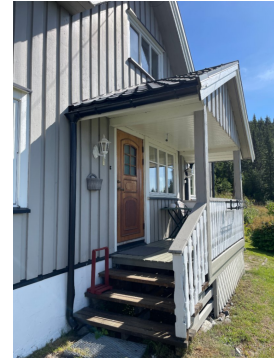
Manglende håndløper

Håndløper bør monteres.

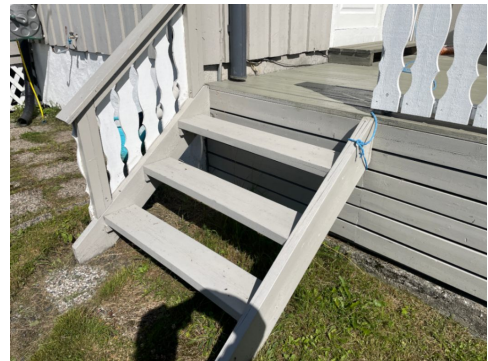
- Det er ikke montert rekkverk.
- Det er påvist andre avvik:

Manglende rekkverk på en

- Rekkverk må monteres for å lukke avviket.
- Andre tiltak:

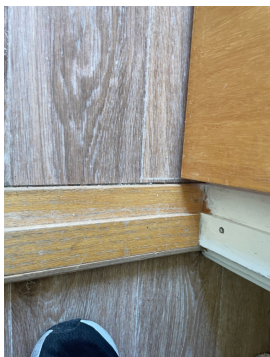
Ufaglig avslutning mot terskel.

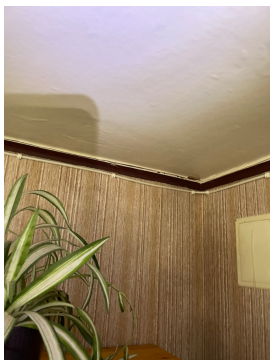
I stue er det sprekker mellom himling og taklist.

Sprekk mellom list og himling.

Det bør gjøres lokale utbedringer/vedlikehold av overflater.

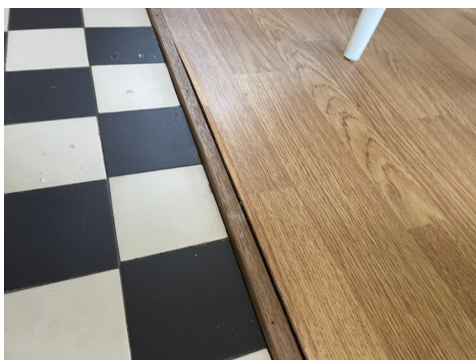
Slipp i vinylbelegg.

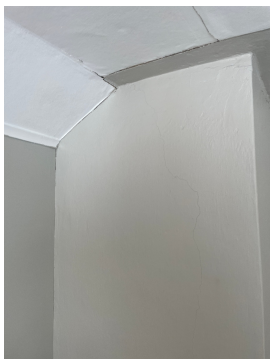
- Det er påvist sprekker og/eller riss i pipe.

Sprekker i overflate/puss. pipe 2. etasje

- Tidspunkt for piperehabilitering nærmer seg.
- Det må foretas lokal utbedring.

Det anbefales en fullstendig gjennomgang og kontroll av bygningens ildsteder og piper av det lokale brann/feievesen.

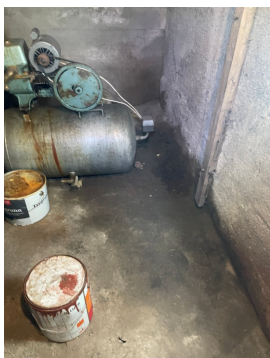
- Det er påvist indikasjoner på noe fuktgjennomtrenging i kjellergulv.
- Det er påvist indikasjoner på noe fuktgjennomtrenging inn i kjellermur.
- Det er påvist synlig fuktighet på mur/gulv i kjeller.
- Kjeller har begrenset ventilering/luftgjennomstrømning.

Synlig fuktighet i gulv.

- Andre tiltak:
- Det påviste fuktnivå gir grunn til å overvåke konstruksjonen jevnlig for å se utvikling over tid, og eventuelt foreta tiltak for å unngå fuktskader.
- Det må foretas tiltak for å redusere/begrense fuktgjennomtrenging inn i kjeller.

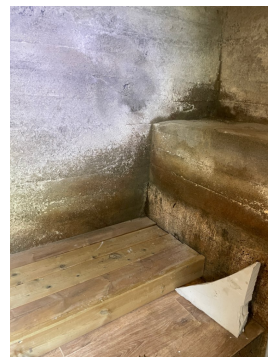
Synlig saltutslag og fukt i mur

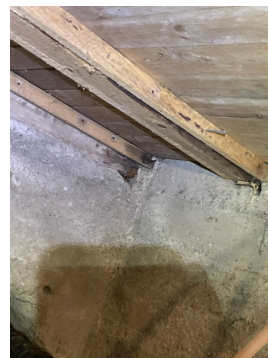
Det er konstatert høyt fuktnivå i treverk med fare for ytterligere skadepotensiale.

Påbegynte råteskader i bjelke ved mur.

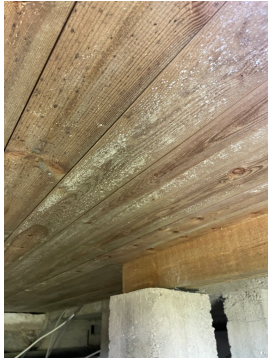
Det er registrert synlig svertesopp og mugg på stubbeloft og avviket må sees i sammenheng med begrenset ventilasjon.

Synlig mugg/svertesopp på stubbeloof.

- Andre tiltak:
- Terrengfall i tilknytning til konstruksjonen må utbedres.
- Fuktsperre på bakken bør etableres.
- Bedre ventilering må etableres.

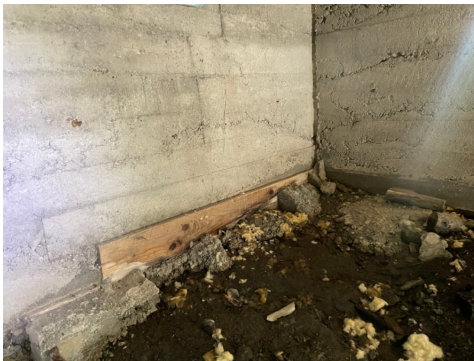
Det bør legges fuktsperre i området med synlig fukt i fra grunn/tilstøtende terreng.

Fuktinnslag i hjørnet.

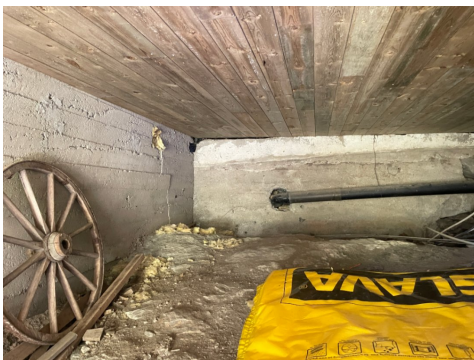
- Det er begrenset ventilering/luftgjennomstrømning i krypkjeller.
- Det er for dårlig terrengfall vekk fra konstruksjonen.
- Det er manglende fuktsperre på bakken.
- Det er påvist andre avvik:

Manglende ventilering og en tettet ventil .

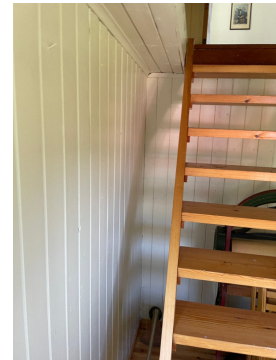
Manglende sikring i form av rekkverk og stor lysåpning mellom trinn.

- Det bør gjøres lokale tiltak.
- Rekkverk må monteres for å lukke avviket.
- Åpninger er såpass store at det ut ifra sikkerhetsmessige forhold anbefales å lage mindre åpninger.

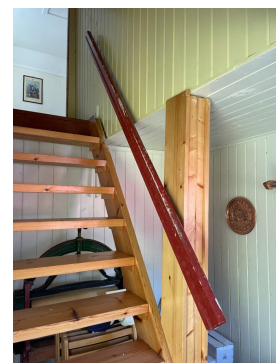
Manglende sikring i form av rekkverk.

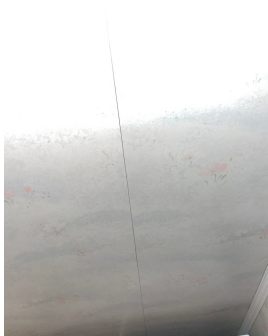
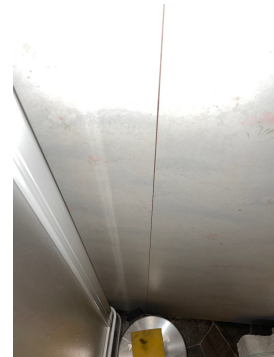
- Det er vindu/dør med ikke fuktbestandige materialer i våtsonen (ved vask, dusj, badekar, osv.), løsningen eller byggematerialet er uegnet.
- Det er påvist avvik i fuger.

Glippe i skjøt

Lokal utbedring bør forsøkes på baderomsplater.

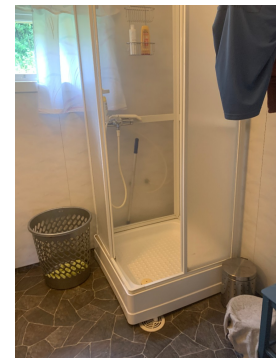
- Det er påvist mangelfull/feil utførelse rundt rørgjennomføringer e.l. som gir fare for fukt i konstruksjonen i våtsone.

Sluk i gulv ved dusjkabinett.

- Det må foretas utbedring for å unngå fuktskader i konstruksjonen.

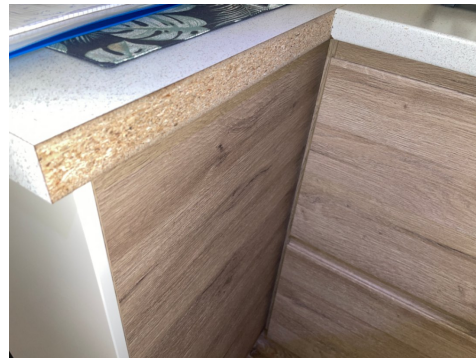
Synlig trefylling på benkeplate.

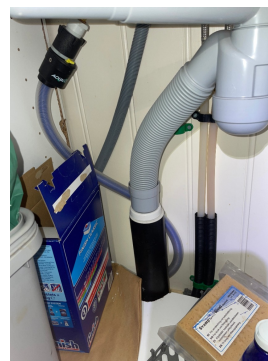
Det er ikke registrert montert vannstoppst

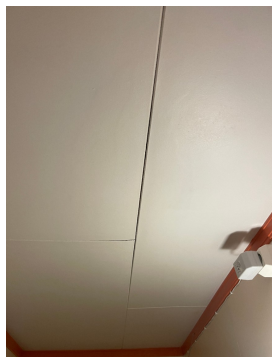
Glipper i skjøt.

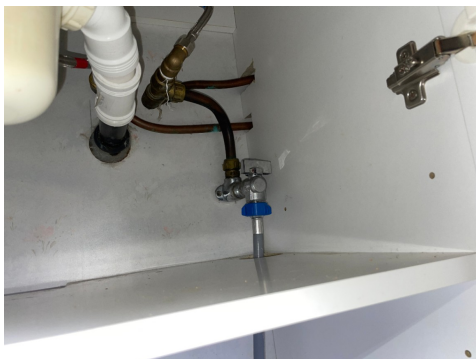
- Mer enn halvparten av forventet brukstid er passert på innvendige vannledninger.
- Det er irr på rør.
- Det er påvist andre avvik:

Eksempel på irr på rør

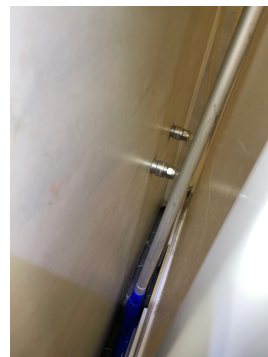
Vannledninger i yttervegg

Det må påregnes tiltak med utbedring av vannledninger på yttervegg.

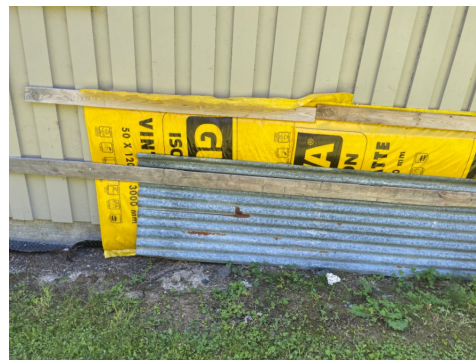
Midlertidig tiltak på yttervegg. Vannledninger utsatt for kulde

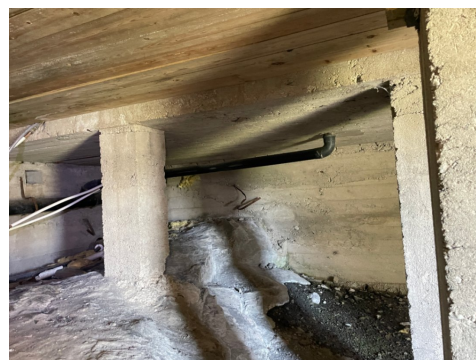
- Eldre avløpsrør har blant annet større sannsynlighet for lekkasjer, noe som kan føre til omfattende og kostbare vannskader i boliger.
- Det må gjøres nærmere undersøkelser.
- Tidspunkt for utskiftning av avløpsrør nærmer seg.

Avløpsrør i tilbygget krypkjeller

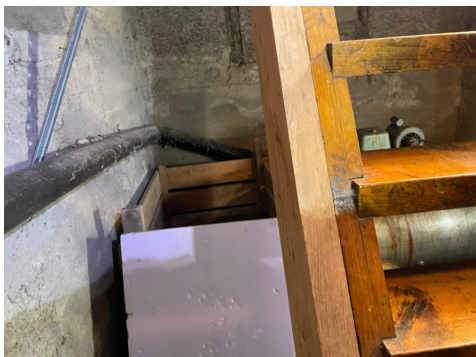
Avløpsrør i rom under terreng.

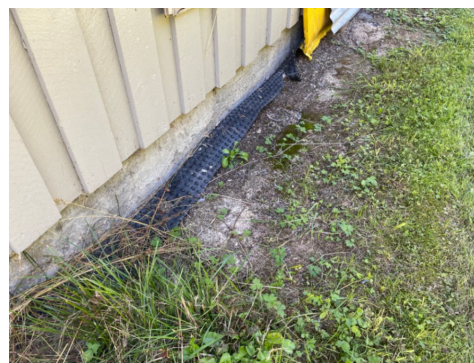
Ufaglig avslutning på knottplast.

Lokal utbedring av knottplast.

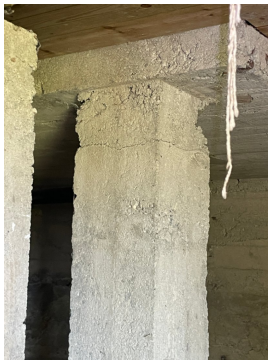
- Grunnmuren har sprekkdannelser.
- Det er registrert sprekker/deformasjoner som gir grunn til å overvåke konstruksjonen.

Horisontal sprekk på søylepunkt tilbygg

- Det må gjennomføres ytterligere undersøkelser.

Forholdene bør holdes under oppsikt og utbedringer må vurderes om forholdene skulle endre seg. Ved evt. igangsetting av dreneringsarbeid utvendig bør murer under terreng kontrolleres ytterligere.

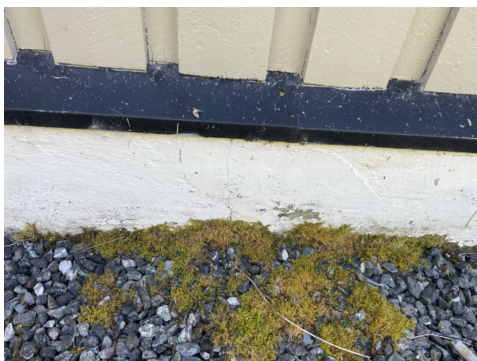
Sprekk i grunnmur på hoveddel
