# Tilstandsrapport

Enebolig

Finnbrautvegen 7, 8660 MOSJØEN

Befaringsdato: 30.05.2025

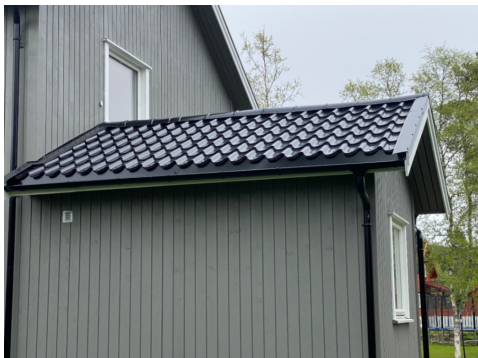
Tetteliste mellom mønekam på plater bør etableres for å kunne forhindre inntrenging av snø/regn.

Tak mot vest.

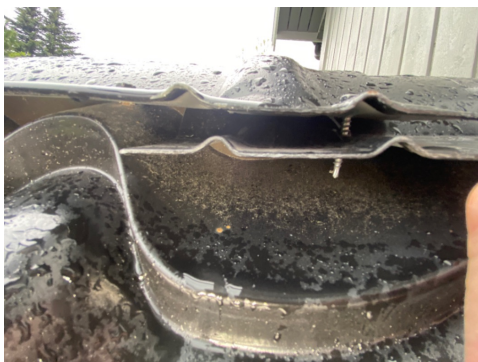
Det er påvist bulker i enkelte møneplater på takteking.

Manglende tetting under mønekam.

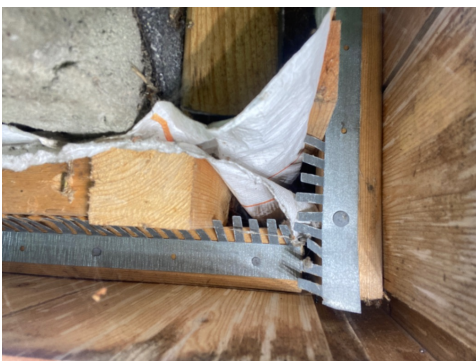
Tetting av musebånd bør utbedres.

Musebånd bør utbedres.

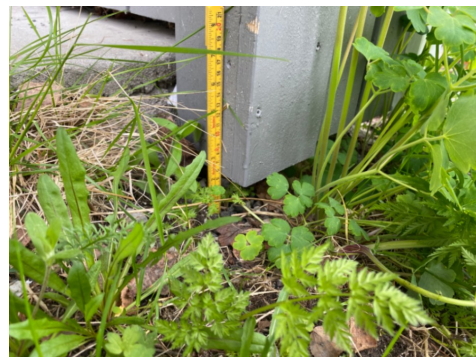
- Bordkledning går stedvis nesten helt ned i terreng.
- Det er påvist andre avvik:

Kledningsbord bør ha minst 300 mm avstand til terreng for å unngå skader og misfarging fra vannsprut opp fra terrengoverflaten

Kledningsbord bør ha minst 300 mm avstand til terreng for å unngå skader og misfarging fra vannsprut opp fra terrengoverflaten.

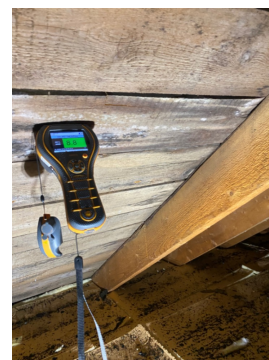
Misfarging av tretro, Det ble fuktmålt mot tretro uten forhøyde verdier.

Det bør gjøres ytterligere undersøkelser for å kunne avdekke om det er etablert dampsperre/plast i etasjeskillet.

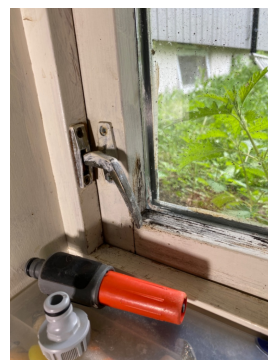
- Det er påvist avvik rundt innsettingsdetaljer.
- Det er påvist noen glassruter som er punktert eller sprukne.
- Karmene i vinduer er slitte og det er sprekker i trevirket.

Det er påvist vinduer med fukt/råteskader.

- Vinduer med punkterte/sprukne glass må påregnes skiftes ut, enten hele vinduet eller kun selve glassene.

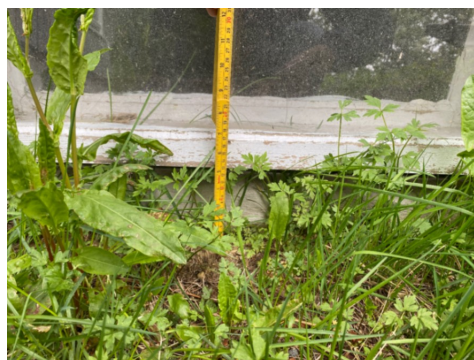
Det er ikke tilstrekkelig høyde fra terrenget til underkant vindu, vinduer skal plasseres minimum 15 cm. over terreng.

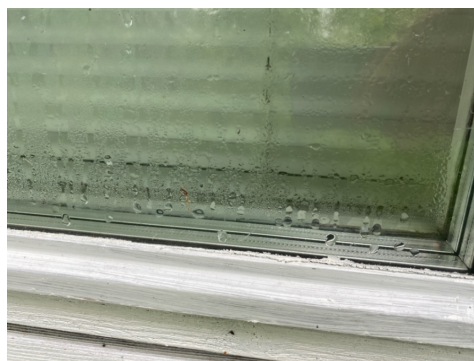
Kondens på innside av glass.

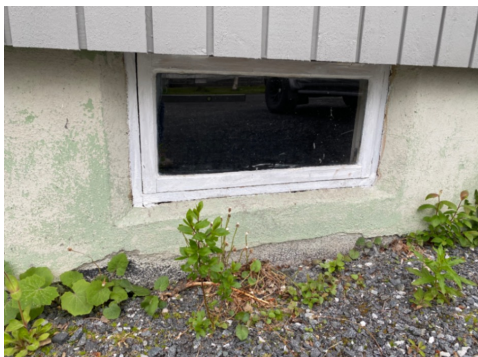
Vinduer fra byggeår mangler beslag i nedkant.

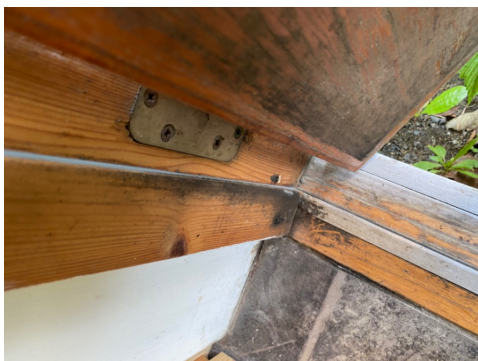
- Det er påvist avvik rundt innsettingsdetaljer.
- Det er påvist utetthet/åpning mellom dørblad og dørkarm. Dvs. at kald trekk kan oppstå.
- Det er avvik:

Svertesopp.

Døren bør rengjøres, overflatebehandling må påberegnes. Pakninger bør etableres hvor det mangler.  
Beslag under døren må etableres.

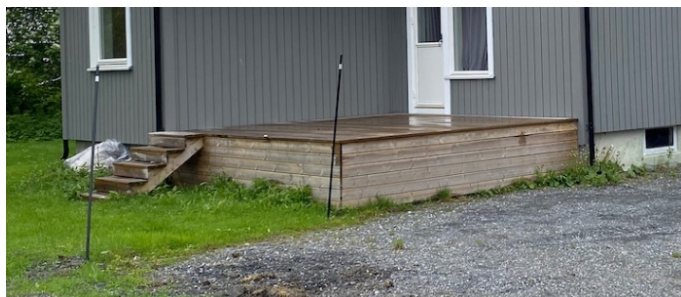
Nivåforskjeller over 0,5 meter med hardt underlag skal iht. TEK 17 § 8-3 sikres med rekkverk, gjerde, tett vegetasjon eller liknende slik at fallskader forebygges.

Terrasse med utgang fra stue.

- Rekkverk må monteres for å lukke avviket.

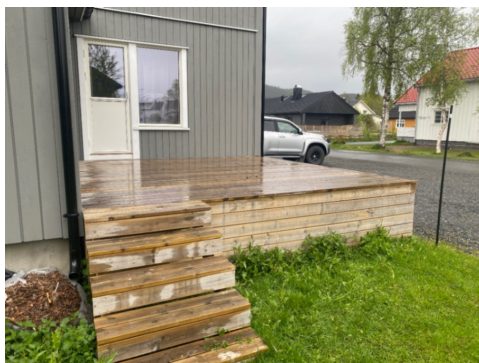
Det skal være rekkverk med en høyde på minimum 0,9 meter på begge sider av trappen.

Trapp til terrasse.

- Rekkverk må monteres for å lukke avviket.

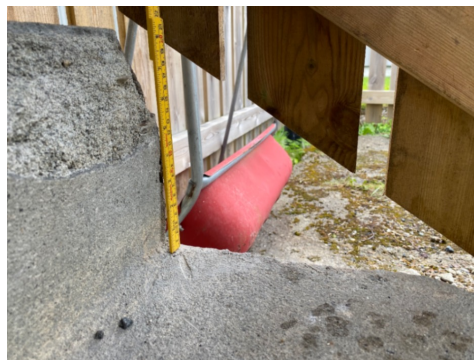
Åpninger.

Horisontal avstand mellom bygningsdel og utenpåliggende rekkverk skal være maksimum 0,05 m.

- Åpninger i rekkverk må endres for å tilfredsstille krav på byggemeldingstidspunktet.

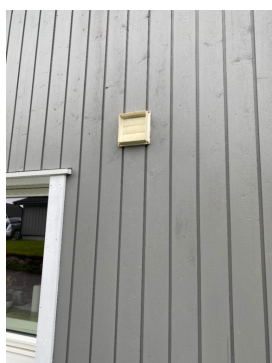
Stormkapper bør monteres over ventiler.

Stormkapper bør etableres.

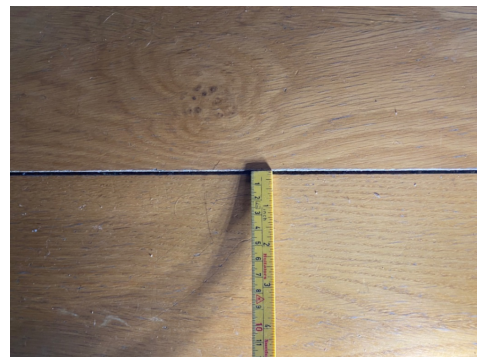
Det er stedvis registrert glipper i skjøter på parkett/laminat og vinylgulv samt skader i overflate vinylbelegg/parkett.

Skjøte parkett.

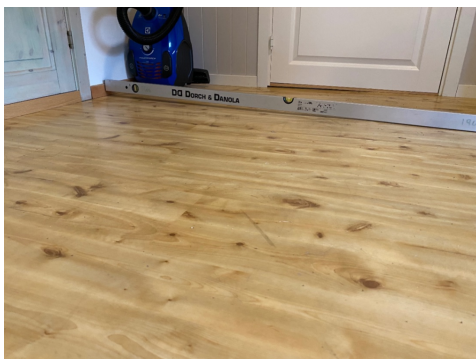
Det er registrert synlige skjevheter i etasjeskillere

Kostnadsestimat gjelder ytterligere undersøkelser iht knirk i gulv.

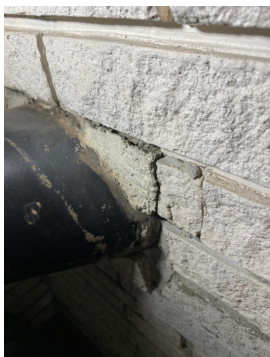
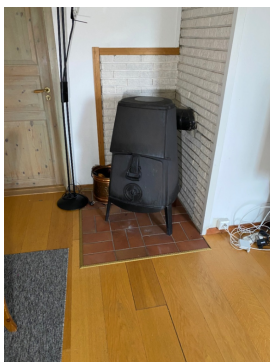
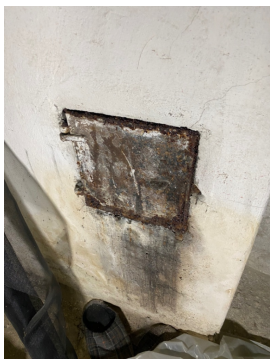
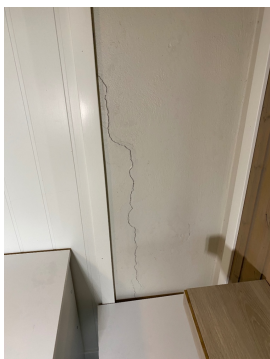
- Det er påvist sprekker og/eller riss i pipe.
- Pipevanger er ikke synlige.
- Det er påvist andre avvik:
- Det er påvist sprekker i ildfast stein inne i ovnen.
- Mer enn halvparten av forventet brukstid er passert på pipe.
- Pipa har rennemerker etter sotvann.

Sotluke har mye rust, det er påvist rennemerker etter sotvann under luken.

Hulltaking er foretatt og det er påvist avvik i konstruksjonen. Hulltaking er foretatt ved/i på bod mot sørvest.. Fuktkvotemåling (vekt%) i konstruksjonen ble målt til 26%.

- Det er gjennom hulltaking påvist høyt fuktnivå inne i trekonstruksjonen i hulltakingen, men ikke påvist fuktskader i dette området. Høy luftfuktighet kan over tid føre til muggvekst eller sverting av materialer. Samtidig kan materialer og konstruksjoner bli ødelagt.
- Det er påvist indikasjoner på noe fuktgjennomtrenging i kjellergulv.
- Det er påvist indikasjoner på noe fuktgjennomtrenging inn i kjellermur.
- Kjeller har begrenset ventilering/luftgjennomstrømning.

Fuktmåling innvendig i vegg viste ca. 26 vektprosent i treverket. Treverk skal ha fukttinnhold lavere enn 15 vektprosent. I treverk med fuktighet over 17 vektprosent øker faren for råte og muggsoppvekst. Det er registrert dampsperre/plast på veggene.

- Det må foretas lokal utbedring.
- Det bør foretas nærmere undersøkelser av pipeløp.
- Pipa må pusses/behandles.
- Skadet stein i ovnen må skiftes ut for å lukke avviket.
- Pipevanger må gjøres tilgjengelig.

Sprekker og riss i pipe bør utbedres.

Ved rehabilitering av grunnmuren anbefales det å montere grunnmursplast under bakkenivå. Utføre kjellervegger er å regne som en risikokonstruksjon med tanke på kondensering med fare for sopp og råteskader. Tiltak for å sikre denne konstruksjonen bedre er å isolere kjellervegger på utsiden med påfølgende fuktsikring.

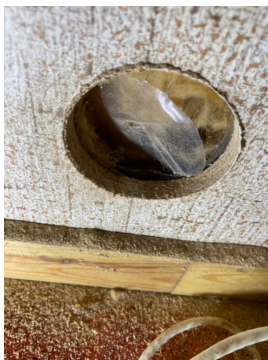
På utlektede kjellervegger er det montert plast på vegger. Dette var en vanlig byggemåte på datidens byggeår. I dag skal det ikke monteres plast på utlektede kjellervegger. Plast mot kald kjelleryttervegg øker faren for kondensering.

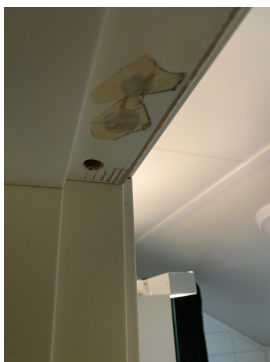
Skade i karm

- Lokal utbedring må påregnes.

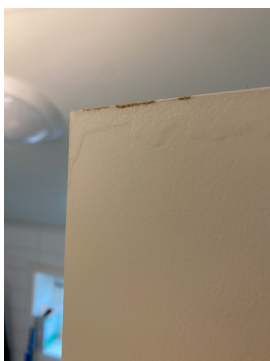
Svellinger i topp dør.

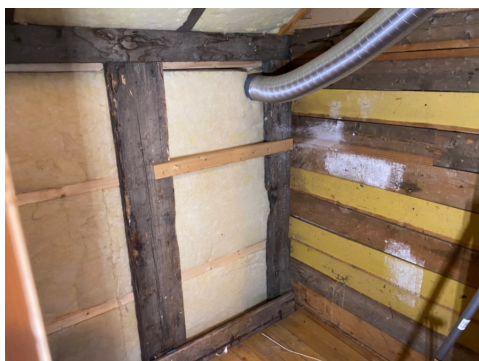
Bod.

- Det er avvik:

Dampspere/plast bør etableres for å forhindre event kondensering.

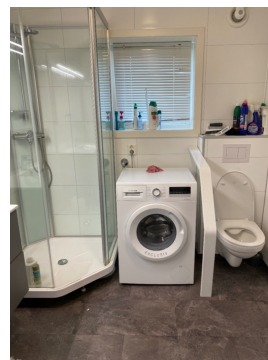
- Det er vindu/dør med ikke fuktbestandige materialer i våtsonen (ved vask, dusj, badekar, osv.), løsningen eller byggematerialet er uegnet.

Vindu er plassert i våtsonen.

Ingen strakstiltak er nødvendig. Ved endring av bruken av badet må vinduet fuktbeskyttes.

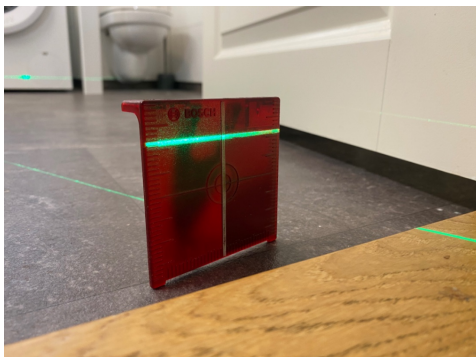
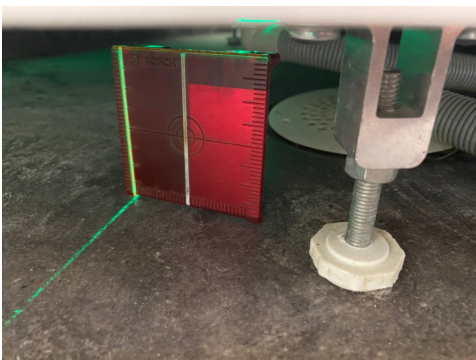
- Det er påvist avvik i krav til høydeforskjell/fall-løsning på våtrommet.

- Til tross for avviket i fall/høydeforskjell til sluk, vil gulvet fortsatt kunne lede vann mot sluket, men med redusert effektivitet. Dette kan potensielt øke risikoen for vannansamling i enkelte områder av badet.

Vær oppmerksom ved bruk. For å få tilstandsgrad 0 eller 1 må gulvet bygges med riktig fall til sluk. Det vil imidlertid sjelden være økonomisk rasjonelt som et enkeltstående tiltak. Ved en eventuell renovering, påse at badet bygges med tilfredsstillende fall til sluk.

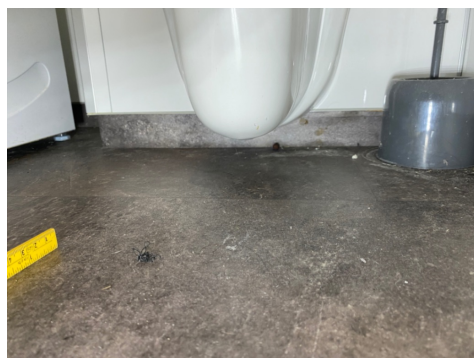
- Uten dreneringsløsning/lekkasjesikring kan lekkasjer pågå over lang tid uten å bli oppdaget. Dette kan føre til omfattende fuktskader i omkringliggende byggematerialer.

Det er ikke påvist tilfredsstillende løsning for å synliggjøre lekkasje fra innebygget sistene.

Lekkasjesikring for innebygget sistene må etableres for å lukke avviket.

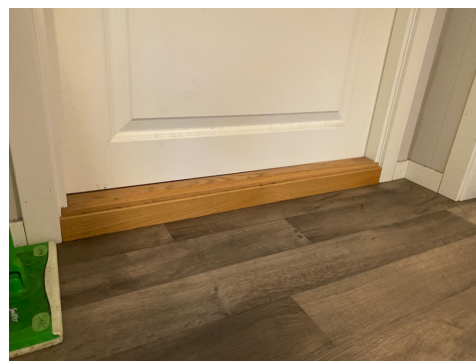
Våtrommet mangler tilluftsventilering, f.eks. spalte/ventil ved dør.

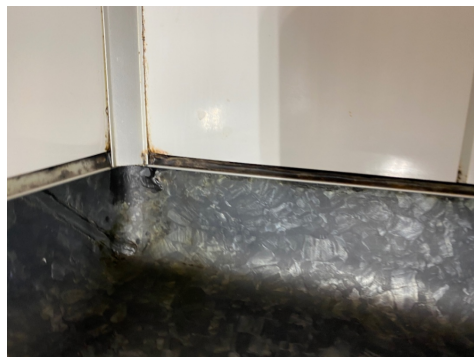
Svertesopp i fuger.

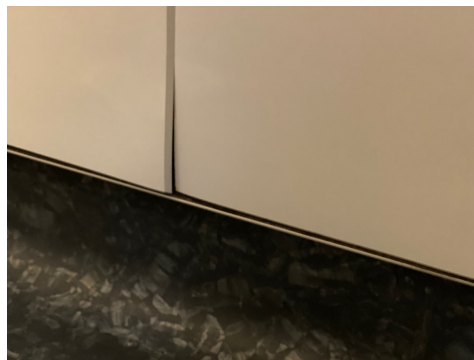
Manglende fugging/fuktskade i nedkant veggplate i dusjsonen.

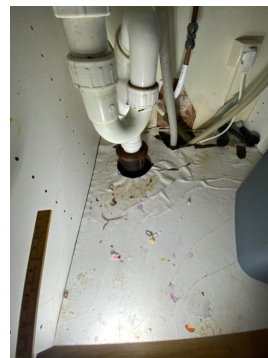
Fuktskader i skrog under utslagsvask.

- Det må påregnes lokal utbedring/utskiftning.

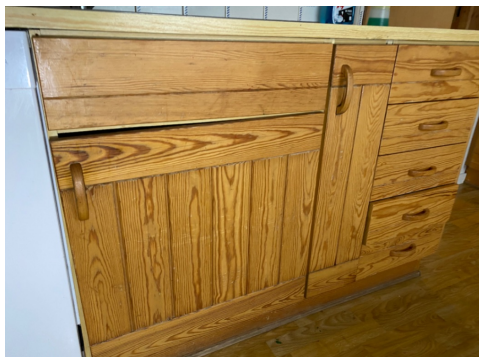
Skapdører må justere/festes.

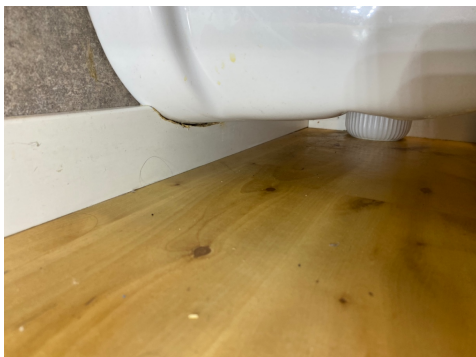
Drensåpning mangler fra vegghengt toalett

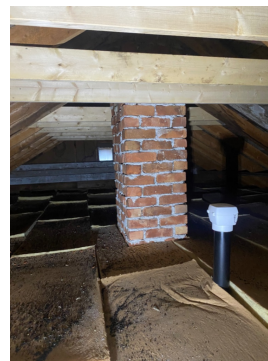
Durgoventil er montert på kaldloft

Kloakklufting bør føres opp over tak i egen kanal.

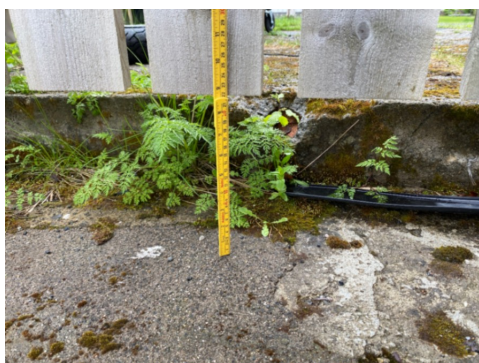
Åpninger mellom rekkverk og mur er over 10 cm, noe som er uheldig med tanke på sikkerhet ved barns bruk. Sikring/ending mellom rekkverk og mur anbefales etablert.

Åpninger under rekkverk.
