Finnbrautvegen 7, 8660 MOSJØEN

**Stor bolig med uteiedel -  
Barnevennlig område og nærhet til  
natur, skole og sentrum**

Befaringsdato: 30.05.2025

Rapportdato: 05.06.2025

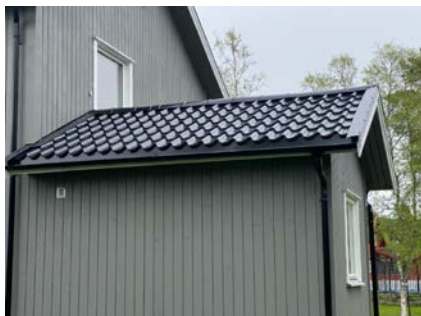
Tak mot vest.

Det er påvist bulker i enkelte møneplater på taktekking.

Tettelist mellom mønekam på plater bør etableres for å kunne forhindre inntrenging av snø/regn.

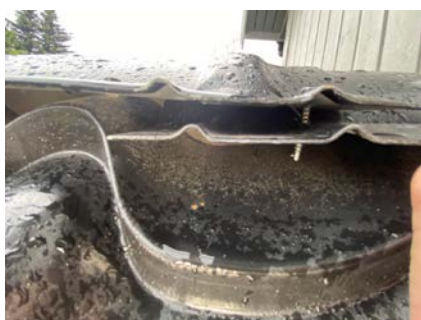
Avvik: Det er påvist bulker i enkelte metallplater på taktekking.  
Det mangler tettelist mellom mønekam og takplater.

Manglende tetting under mønekam.

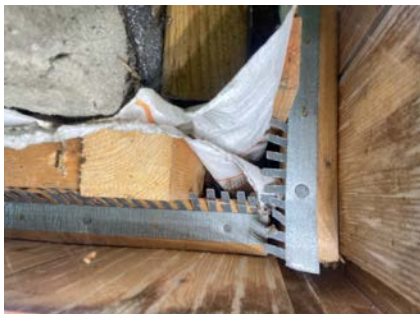
Tetting av musebånd bør utbedres.

Musebånd bør utbedres.

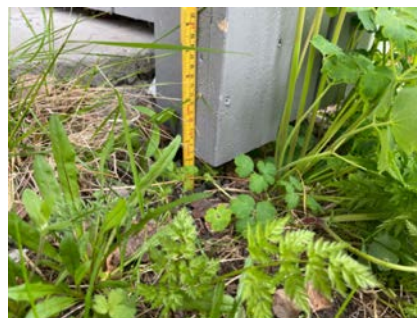
Avvik: Bordkledning går stedvis nesten helt ned i terreng.

Kledningsbord bør ha minst 300 mm avstand til terreng for å unngå skader og misfarging fra vannsprut opp fra terrengoverflaten

Kledningsbord bør ha minst 300 mm avstand til terreng for å unngå skader og misfarging fra vannsprut opp fra terrengoverflaten.

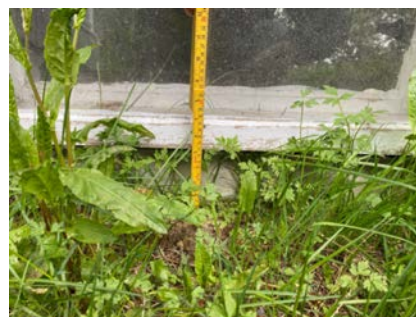
Det er påvist vinduer med fukt/råteskader.

Det er ikke tilstrekkelig høyde fra terrenget til underkant vindu, vinduer skal plasseres minimum 15 cm. over terreng.

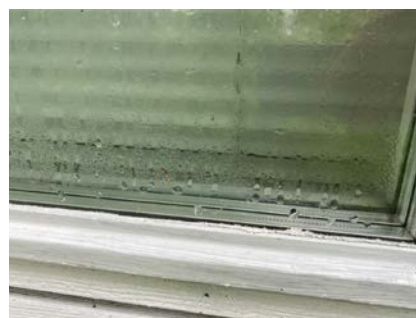
Kondens på innside av glass.

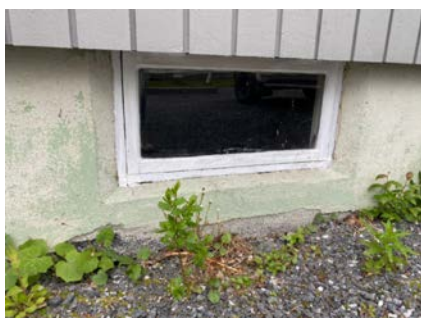
Vinduer fra byggeår mangler beslag i nedkant.

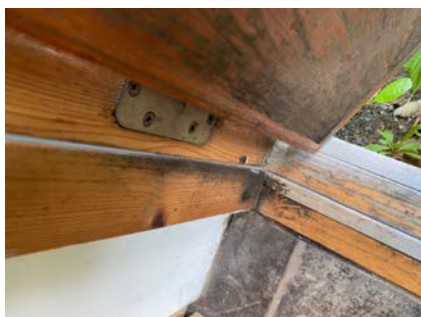
Svertesopp.

Døren bør rengjøres, overflatebehandling må påberegnes. Pakninger bør etableres hvor det mangler.  
Beslag under døren må etableres.

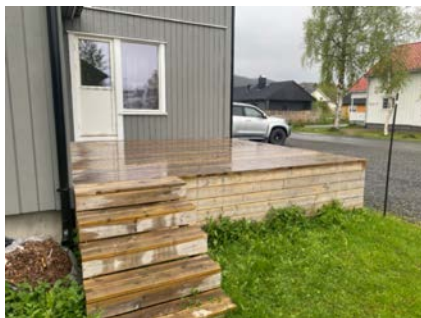
Trapp til terrasse.

Avvik: Det er ikke montert rekkverk. Ved høyde på over 0,5 meter over bakkenivå, skal det være montert rekkverk på trapper for å kunne forhindre fallulykker.

Det skal være rekkverk med en høyde på minimum 0,9 meter på begge sider av trappen.

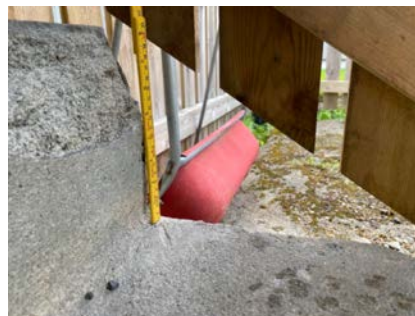
Avvik: Åpninger i rekkverk er ikke i henhold til krav i dagens forskrifter.

Det er registrert sprekker i betongen.

Åpninger.

- Åpninger i rekkverk må endres for å tilfredsstille krav på byggemeldingstidspunktet.

Sprekker i betong bør utbedres.

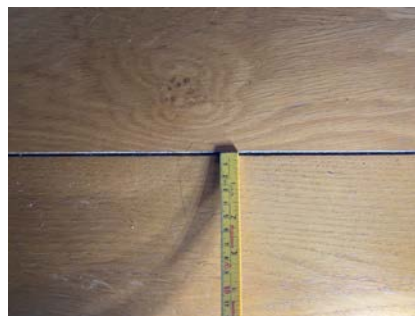
Det er stedvis registrert glipper i skjøter på parkett/laminat og vinylgulv samt skader i overflate vinylbelegg/parkett.

Skjøte parkett.

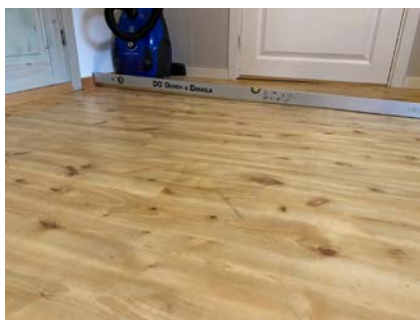
Det er registrert synlige skjevheter i etasjeskillere

Kostnadsestimat gjelder ytterligere undersøkelser iht knirk i gulv.

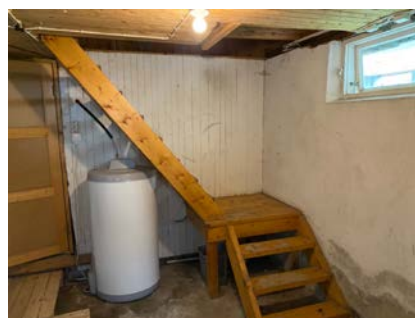
Trapp mellom kjeller og hovedetasjen

Avvik: Åpninger mellom trinn i innvendig trapp er større enn dagens forskriftskrav. Det er ikke montert rekkverk. Det mangler håndløper på vegg i trappeløpet. Det er liten frihøyde i trappeløp. Trappen er nokså bratt og lite egnet for trapp mellom boligrom. Det er registrert løse trinn i trappen.

Håndløper/rekkverk bør monteres for å kunne forhindre fallulykker. Innfestning av trinn må utbedres.

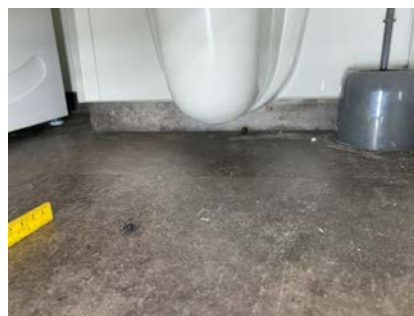
Avvik: Det er ikke påvist tilfredsstillende løsning for å synliggjøre lekkasje fra innebygget systerne.

Det er ikke påvist tilfredsstillende løsning for å synliggjøre lekkasje fra innebygget sistene.

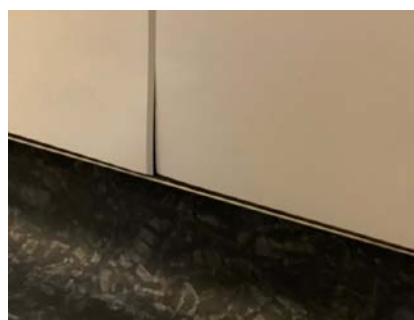
Svertesopp i fuger.

Manglende fuging/fuktskade i nedkant veggplate i dusjsjonen.

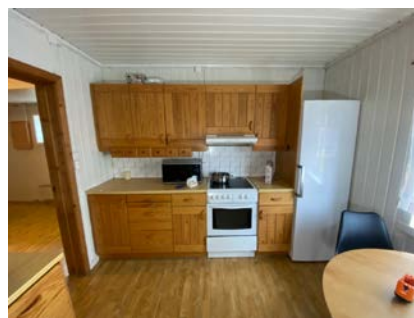
Avvik: Det er påvist skader på overflater/kjøkkeninnredning utover normal slitasjegrad. Veggfliser har skader, det er påvist fuktskjolder/skader i skap under utslagsvasken. Skapdører må justeres.

Fuktskader i skrog under utslagsvask.

- Det må påregnes lokal utbedring/utskiftning.  
Noe oppgraderinger av kjøkkenet bør påberegnes.

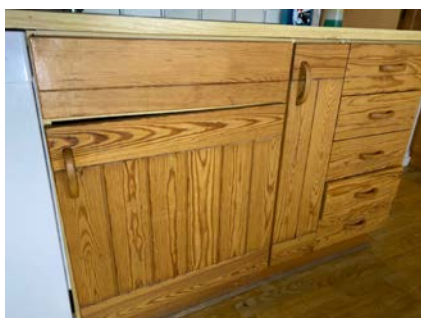
Skapdører må justere/festes.

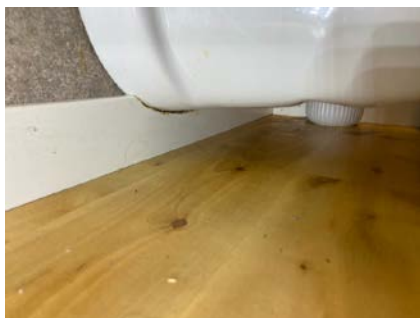
Drensåpning mangler fra vegghengt toalett

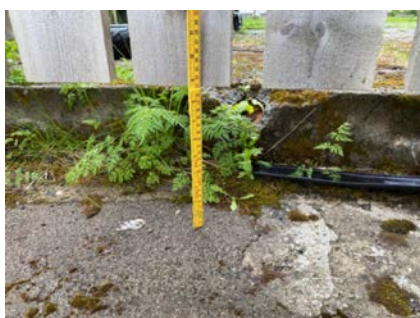
Åpninger mellom rekkverk og mur er over 10 cm, noe som er uheldig med tanke på sikkerhet ved barns bruk. Sikring/ending mellom rekkverk og mur anbefales etablert.

Åpninger under rekkverk.
