# Tilstandsrapport

Enebolig

Stemmavegen 452 , 6444 FARSTAD

Befaringsdato: 17.03.2026

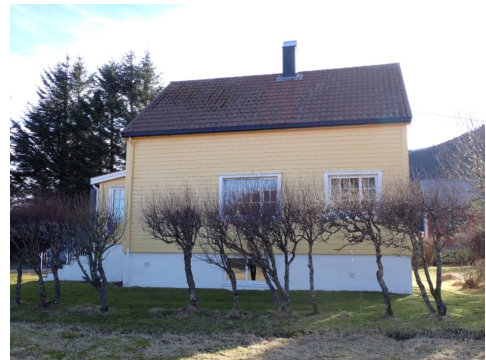
Det er ikke observert synlige skader fra bakkenivå, men dette utelukker ikke at det kan foreligge skader som kun vil avdekkes ved nærmere inspeksjon. det anbefales at taket inspiseres nærmere av en kvalifisert fagperson med nødvendig utstyr og sikkerhetstiltak for å kunne vurdere tilstanden på nært hold.

- Når takteking og undertak begynner å bli gamle, øker risikoen for lekkasjer, noe som kan føre til omfattende og kostbare reparasjoner av underliggende konstruksjoner dersom en ikke foretar tiltak på konstruksjonene før dette oppstår.

Anbefaler å gjøre tiltak med fjerning av mose.

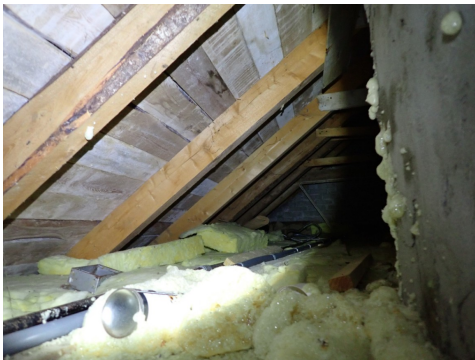
Det er ikke mulig å kontrollere lufting mellom tretto og taktekket. Dersom det er belagt med diffusjonsåpen duk så kan man isolere i enkelte høve ut mot trettoet. Dersom det er belagt med asfalt takking under stålplatene så kan isolasjonen ikke ligge mot trettoet. Synlig fukt skjolder, fra eldre lekkasjer,

Det var ingen synlige tegn til kondensskader ved befaringen.

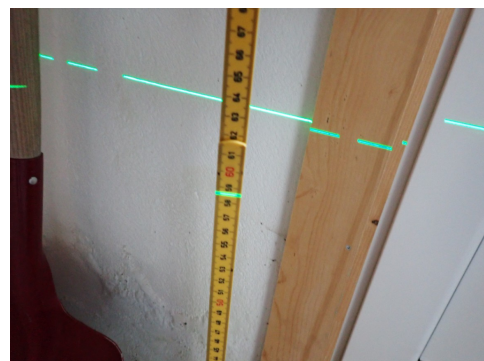
- Målt høydeforskjell på over 20 mm innenfor en lengde på 2 meter. Tilstandsgrad 3 gis med bakgrunn i standardens krav til godkjente måleavvik.

- For å få tilstandsgrad 0 eller 1 må høydeforskjeller rettes opp. Det vil imidlertid sjelden være økonomisk rasjonelt som et enkeltstående tiltak i en bolig som dette. Dersom boligen en gang skal renoveres, kan man vurdere slike tiltak.

**Kostnadsestimat: 20 000 - 100 000**

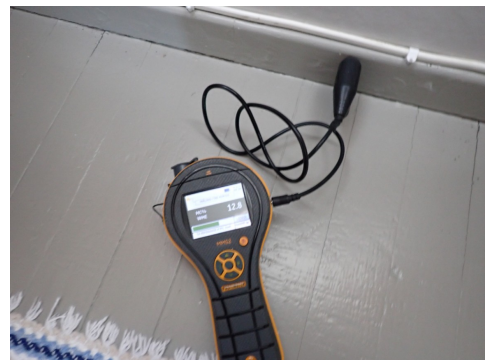
Det er påvist fukt i vegg/gulv ved vindu på loft/soverom

Dersom tiltak ikke utføres så vil dette forverres.

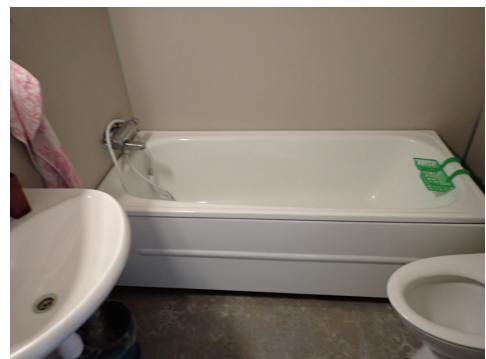
Våtrommets overflater ble fornyet etter vannskade i 2021. Våtrommet har ikke sluk. Ventil og lufting på badet er ikke ført over tak. De stopper bare rett over himling.

I våtrom uten sluk vil lekkasjevann renne ut i tilstøtende rom og lage større skader. Anbefaler at det etableres sluk.

**Kostnadsestimat: 200 000 - 500 000**

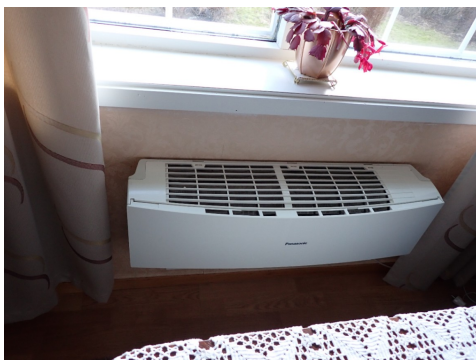
- Det er påvist mangelfull ventilasjon på ett eller flere rom i boligen.

- Anlegget må sjekkes av fagperson, som må utføre eventuelle tiltak på anlegget.
- Det er ikke behov for utbedringstiltak siden varmesentralen fungerer i dag, men ut ifra alder kan skader plutselig oppstå på eldre anlegg.

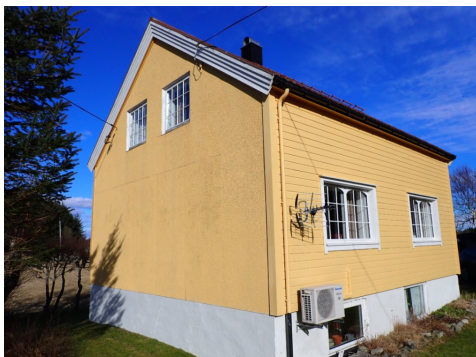
- Det mangler, eller på grunn av alder er det sannsynlig at det mangler, utvendig fuktisikring av grunnmuren ved kjeller/underetasje.
- Mer enn halvparten av forventet levetid på drenering er overskredet.
- Det er ut ifra observasjoner konstatert at drenering/tettesjikt har funksjonssvikt/svært begrenset effekt.

**Kostnadsestimat: 100 000 - 200 000**

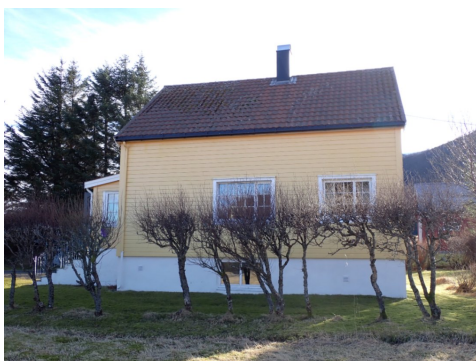
- Det er registrert skråriss som er symptom på setninger.
- Grunnmuren har sprekkdannelser.
- Det er registrert løs puss på muroverflater.

Muren har noen riss og synlig saltutslag innvendig.

Det må påregnes utbedring av riss og fuksikring.

Bruken av kjeller vil avgjøre behovet. Kostnadsestimatet må vurderes sammen med fuksikring og drenering.

**Kostnadsestimat: 20 000 - 100 000**
