# Tilstandsrapport

Boligbygg med flere boenheter

Tverrveien 13 , 1920 SØRUMSAND

Befaringsdato: 05.03.2026

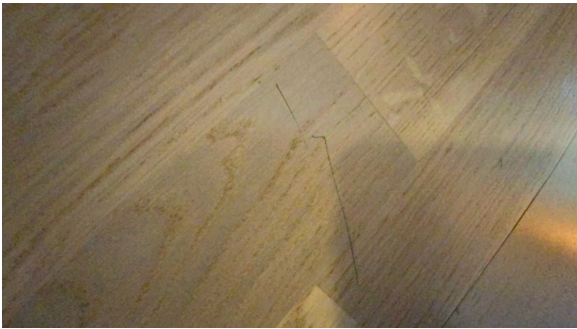
## ! TG 2 Overflater

- Overflater har en del slitasjegrad utover det en kan forvente.

Det er synlig noe riper og hakk i parkett.

Det anbefales å utbedre skader ved å bruke reparasjonsvoks lokalt, eventuelt slipe eller bytte parkett for å lukke avviket og forhindre at skadene utvikler seg videre over tid.

Overflater bør pusses opp eller skiftes der det anses nødvendig. Slitasje på overflater har normalt lav konsekvensgrad, men kan påvirke estetikk og brukervennlighet. Ny eier vurderer selv behovet for oppgradering.

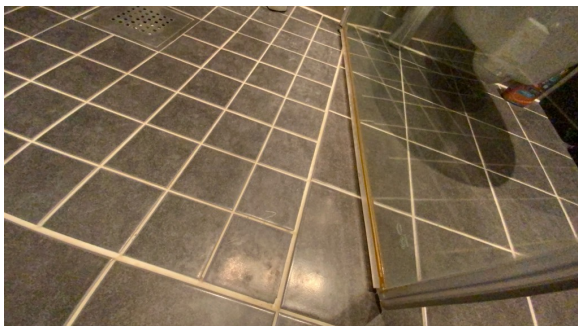
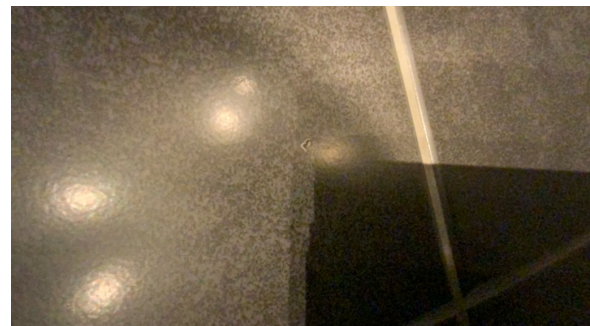
### TG 2 Overflater Gulv

- Det er påvist at noen fliser har bom (hulrom under).

Det er noe bomlyd under fliser på kanten til nedsenket dusjgrube. Lite hakk i flisoverflaten på 1 flis foran vaskemaskin.

- Selv om bom eller hullyd ikke alltid er et umiddelbart problem, bør det overvåkes nøye før eventuell utvikling i sprekker i flisfuger e.l. oppstår. Dette må en foreta tiltak for, for å begrense utviklingen.

Hakk på flis må ikke utbedres, da denne vurderes å ha tiltenkt og anses kun som estetisk.

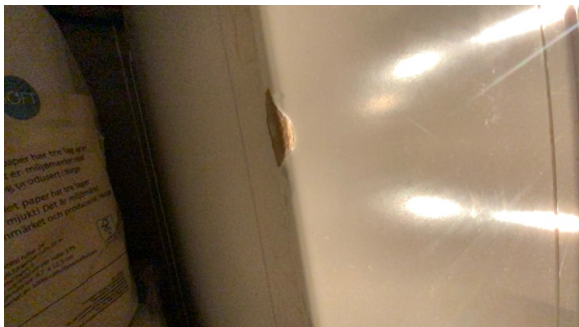
- Det er påvist skader på innredning.

Det er en liten skade på nederste skuffefront.

- Lokal utbedring må utføres.

Det bør foretas utbedring eller utskifting av skadet innredning for å sikre funksjon og hindre videre forringelse. Konsekvensen av å ikke utbedre kan være redusert brukervennlighet, økt slitasje og mulig skade på omkringliggende konstruksjoner.
