# Tilstandsrapport

Våningshus

Nordbysagvegen 33, 2055 NORDKISA

Befaringsdato: 03.11.2025

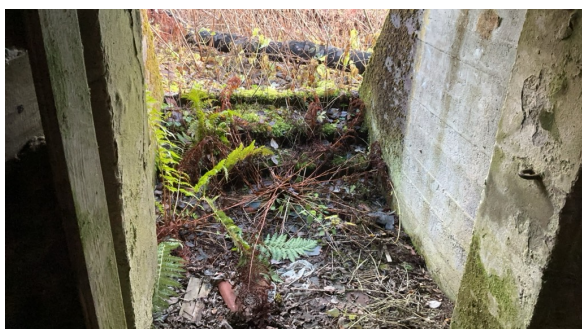
- Det er avvik:

Det er påregnelig med lokale utbedringer/reparasjoner.

**Kostnadsestimat: Under 20 000**

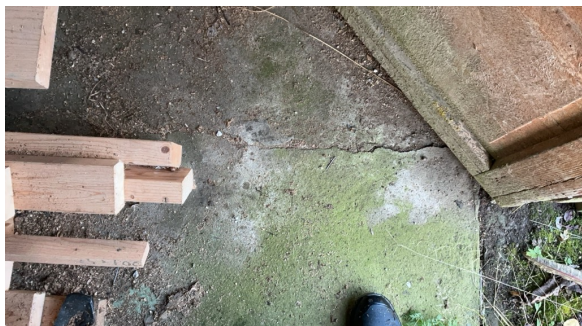
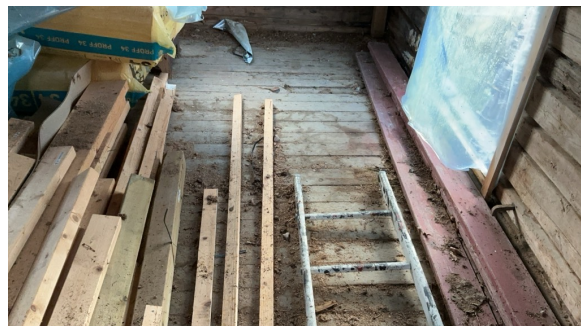
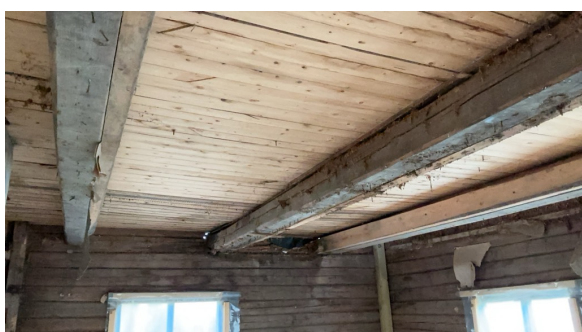
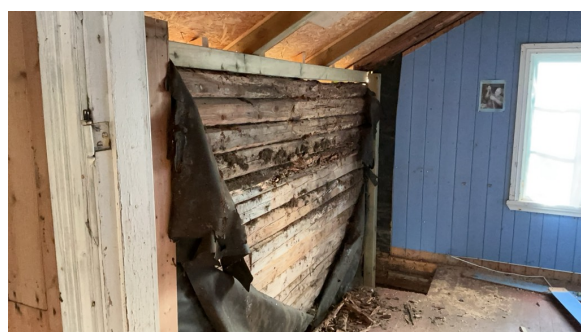
## Etasjeskille/gulv mot grunn

- Det er målt høydeforskjell på mellom 15-30 mm gjennom hele rommet. Tilstandsgrad 2 gis med bakgrunn i standardens krav til godkjente måleavvik.
- Det er påvist fuktskader i etasjeskiller
- Det er avvik:

Ved fuktmålinger i trebjelkelag i kjeller registrerte jeg verdier på skadelig fukt. Skjevheter i etasjeskiller er helt normalt byggeåret tatt i betraktning.

Kostnader til utbedringer må påregnes.

**Kostnadsestimat: 100 000 - 200 000**

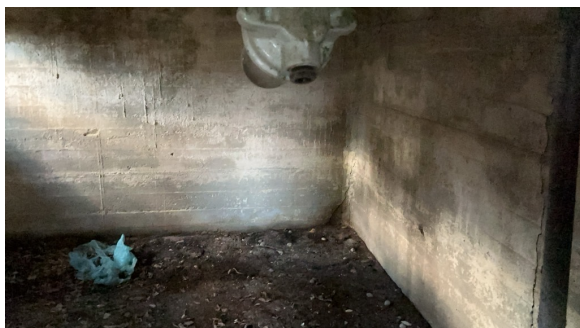
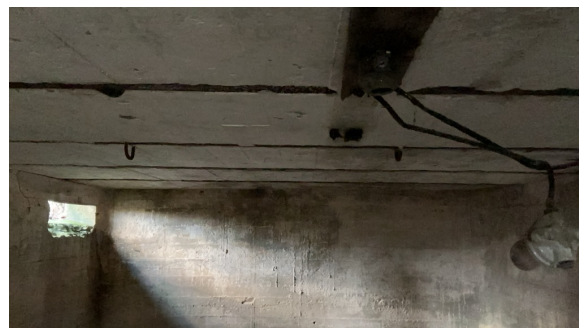
- Det er påvist indikasjoner på noe fuktgjennomtrenging inn i kjellermur.
- Det er avvik:

Skrå sprekker/riss er et symptom på setninger.

Da drenering ikke er oppgradert siden byggeåret er det viktig å følge med på konstruksjonene. Det anbefales å følge med konstruksjonene.

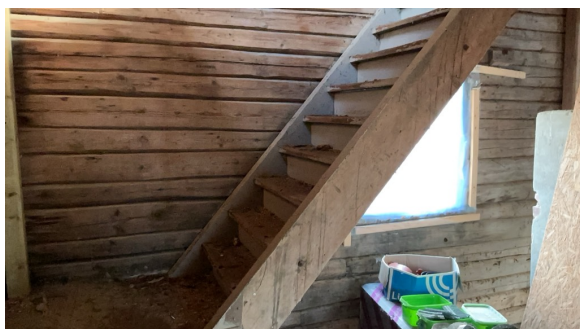
## TG 3 Innvendige trapper

- Rekkverkshøyder er under dagens forskriftskrav til rekkverk i trapper.
- Trappen har store skader.

Trappen må påregnes rehabilitert eller skiftet ut.

**Kostnadsestimat: 20 000 - 100 000**

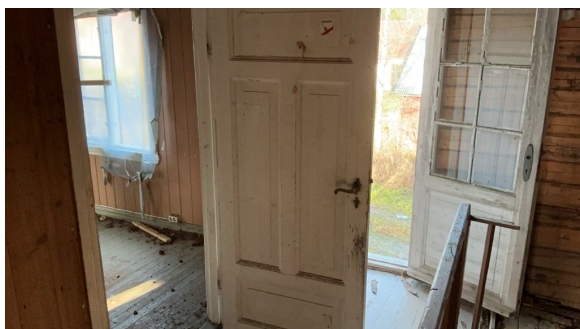
## TG 2 Innvendige dører

Eldre dører i malt treverk.

- Det er avvik:

Oppgraderinger/utskiftninger må påregnes

**Kostnadsestimat: Under 20 000**

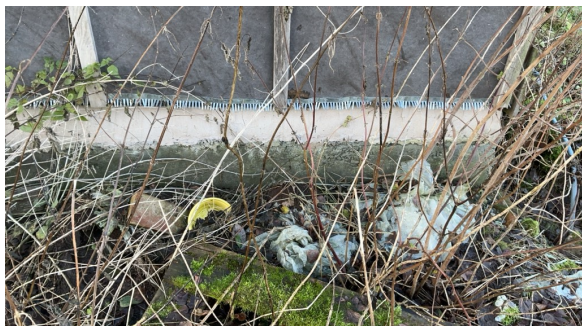
## TG 2 Grunnmur og fundamenter

- Det er registrert skråriss som er symptom på setninger.
- Grunnmuren har sprekkdannelser.
- Det er avvik:

Det er påregnelig med utbedringer på deler av grunnmur/fundamentering. Overvåk tilstanden jevnlig. Tidspunktet for reparasjon og eventuelt når dette er nødvendig er vanskelig å si noe om. Bruken av kjeller vil også være avgjørende.

**Kostnadsestimat: 20 000 - 100 000**

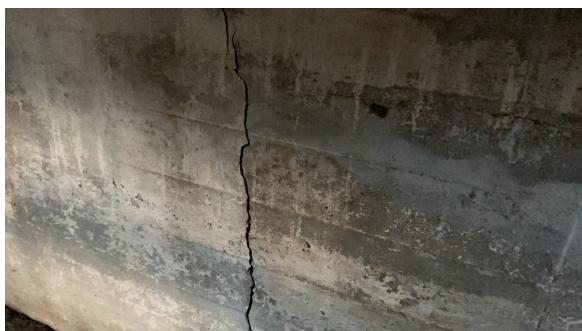
## TG 2 Forstøtningsmurer

Sprekker og skjevheter har oppstått. Muren er en ikke frostsikker konstruksjon. Forventet brukstid for støttemuren er nært forestående eller oppnådd. Vurdert ut fra alder.

Ingen umiddelbare tiltak ansees som nødvendig, men det anbefales å følge med videre utvikling.

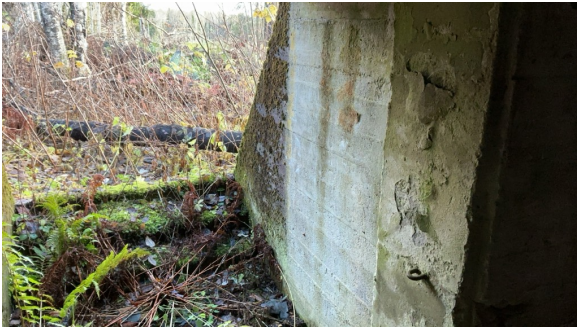
## TG 2 Terrenghold

- Det er påvist dårlig fall eller flatt terreng inn mot grunnmur og dermed muligheter for større vannansamlinger.
- Det er avvik:

Viktig å lede vann bort fra fundamentene. Dette for å unngå belastning på mur/betong, hindre vanninntrenging og bevare lang brukstid på bygningsdelene under bakken. Fukt inn i konstruksjoner vil potensielt kunne føre til kapilærsug/fuktopptrekk i konstruksjoner rundt og kunne påføre store skader og kostnader.
