# Tilstandsrapport

Tomannsbolig

Tinnegata 98 A, 3660 RJUKAN

Befaringsdato: 20.03.2026

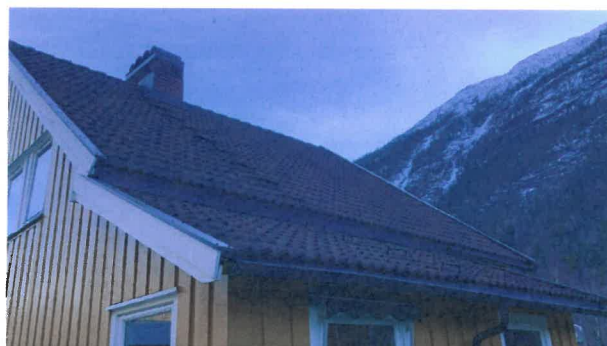
- Mer enn halvparten av forventet brukstid er passert på taktekkingen.
- Mer enn halvparten av forventet brukstid er passert på undertak.
- Det er ingen lufting i konstruksjonen.
- Det er påvist råteskader.

Konsekvensen av manglende lufting og råteskader er økt risiko for fuktskader, redusert levetid på takkonstruksjonen og mulige følgeskader på øvrige bygningsdeler.

Det bør etableres tilfredsstillende lufting i takkonstruksjonen og råteskader må utbedres av fagperson.

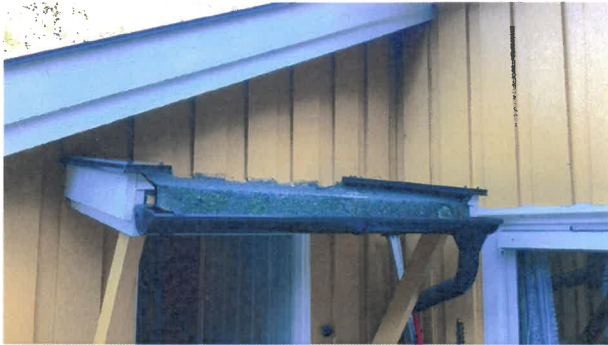
- Det er påvist betydelige råteskader i bordkledningen.
- Det er ingen musesperre i nedre kant av konstruksjon.
- Det er påvist andre avvik:

Eier opplyser om sprekk på ytongvegg i 2.etg.

- Råteskader i bordkledningen vil fortsette å utvikle seg både i tilliggende bordkledning og til bakenforliggende veggkonstruksjon, dersom en ikke foretar tiltak.
- Råteskadet trekledning må skiftes ut.
- Musesperre må etableres.
- Andre tiltak:

Det bør foretas nærmere undersøkelser av sprekk i ytongvegg i 2. etasje for å sikre at brannskillet er intakt og oppfyller gjeldende krav.

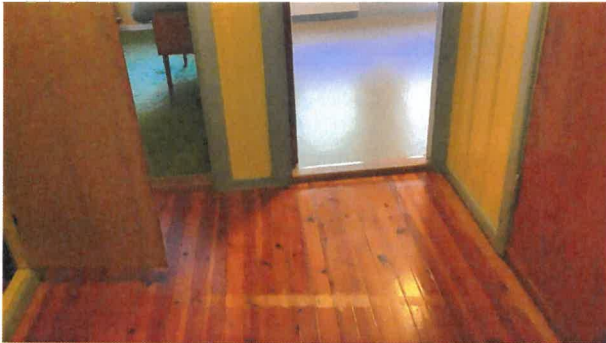
## TG 2 Etasjesskille/gulv mot grunn

- Det er målt høydeforskjell på mellom 15-30 mm gjennom hele rommet. Tilstandsgrad 2 gis med bakgrunn i standardens krav til godkjente måleavvik.

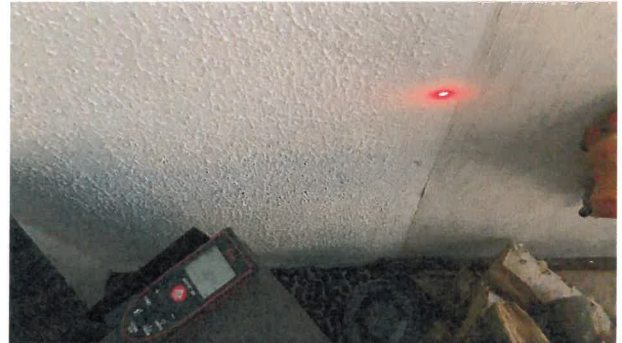
## TG 3 Rom Under Terreng

- Det er påvist fuktighet i oppforet tregulv i underetg/kjeller, og det er derfor ikke foretatt hulltaking.
- Det er påvist indikasjoner på noe fuktgjennomtrenging inn i kjellermur.
- Det er påvist synlig fuktighet på mur/gulv i kjeller.
- Det er påvist synlige fukt/råteskader i treverk i underetg./kjeller, hulltaking er derfor ikke nødvendig

Kjellergulvet mangler diffusjonssperre, noe som kan medføre økt risiko for fuktinntrengning fra grunnen.

Manglende diffusjonssperre kan føre til økt fuktbelastning i kjelleren, noe som kan gi skader på konstruksjonen, dårligere innelima og økt fare for mugg- og råteutvikling.

- Det påviste fuktnivå gir grunn til å overvåke konstruksjonen jevnlig for å se utvikling over tid, og eventuelt foreta tiltak for å unngå fuktskader.
- Det anbefales at alt treverk i kjeller fjernes og at kjelleren har mest mulig åpne murkonstruksjoner med god utlufning.
- Andre tiltak:
- Det må foretas tiltak for å redusere/begrense fuktgjennomtrenging inn i kjeller.

Det bør etableres diffusjonssperre på kjellergulvet for å redusere risikoen for fuktinntrengning fra grunnen.

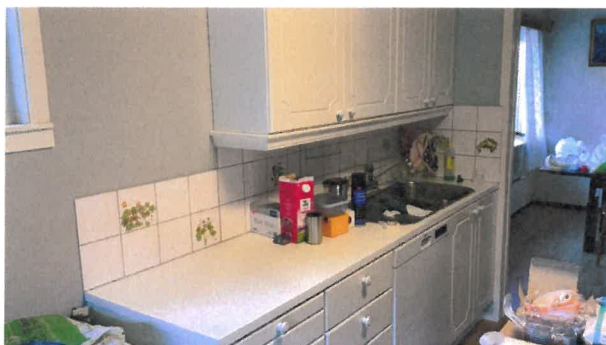
1. ETG. > KJØKKEN

- Det er påvist skader på overflater/kjøkkeninnredning utover normal slitasjegrad.

- Det må påregnes lokal utbedring/utskiftning.

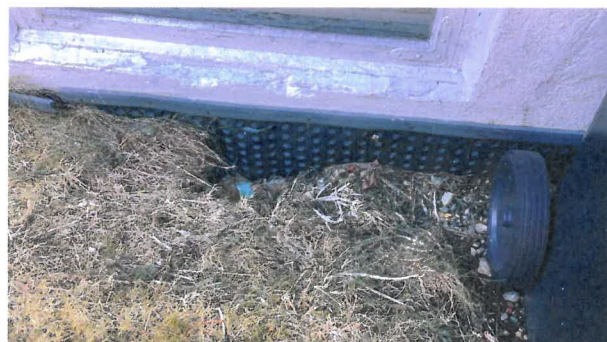
- Det mangler, eller på grunn av alder er det sannsynlig at det mangler, utvendig fuktsikring av grunnmuren ved kjeller/underetasje.
- Mer enn halvparten av forventet levetid på drenering er overskredet.
- Dreneringen er utilstrekkelig og har idag begrenset effekt.

Dagens tilstand med utilstrekkelig drenering og manglende fuktsikring medfører økt risiko for fuktproblemer, skader på konstruksjonen og dårlig innelima.

Dreneringen bør skiftes ut og utvendig fuktsikring av grunnmuren etableres for å hindre vanninntrenging og fuktskader i kjeller/underetasje.

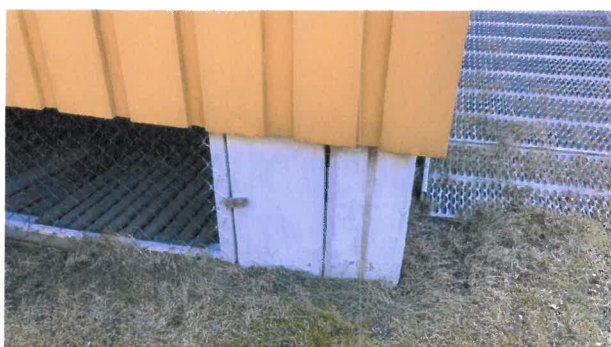
## TG 2 Terrengforhold

- Det bør foretas terrengjusteringer.
- Ytterligere undersøkelser anbefales.

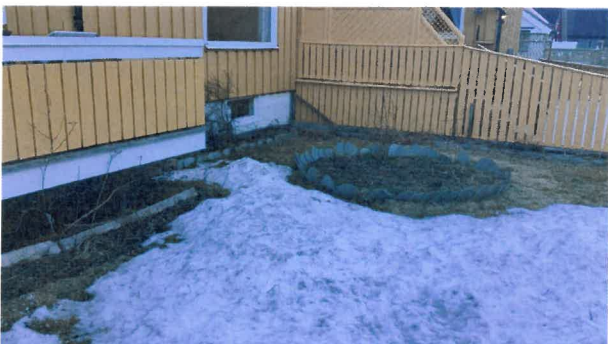
## TG 2 Utvendige vann- og avløpsledninger

- Det er ikke behov for utbedringstiltak siden anlegget fungerer i dag, men ut ifra alder kan skader plutselig oppstå på eldre anlegg.
- Avløpsanlegget må sjekkes.
