# Tilstandsrapport

Enebolig

Sivveien 5, 3118 TØNSBERG

Befaringsdato: 21.11.2024

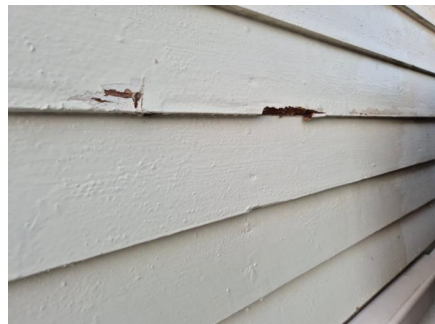
- Det er påvist spredte råteskader i bordkledningen.

Råte i vinduslist.

Stedvis råte i kledningsbord.

- Råteskadet trekledning må skiftes ut.

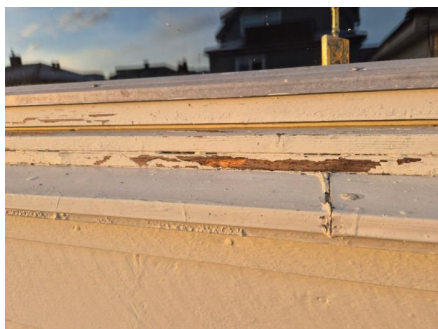
- Det er påvist tegn på innvendig kondensering av enkelte vindusglass.
- Det er påvist vinduer med fukt/råteskader.
- Karmene i vinduer er slitte og det er sprekker i trevirket.

Det er påbegynt råteskade i enkelte vindusrammer.

Påbegynt råte i vinduskarm.
