# Tilstandsrapport

Enebolig

Sukkersletta 9, 3260 LARVIK

Befaringsdato: 25.09.2025

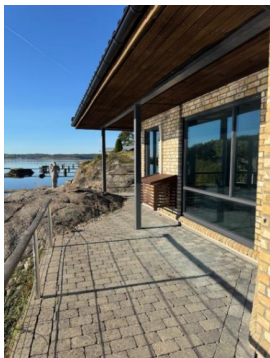
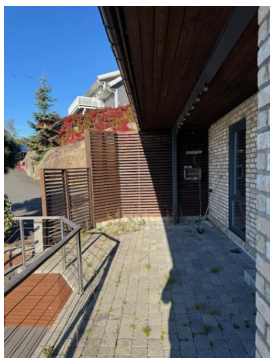
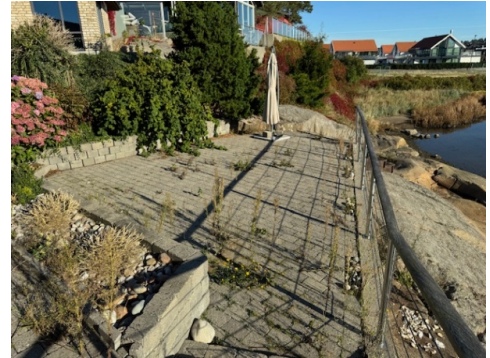
## TG 2 Balkonger, terrasser og rom under balkonger - 2

Platting og gangsoner i belegningsstein rundt deler av boligen. Det er medtatt ca. 26 m<sup>2</sup> på nord siden av boligen, ca. 9 m<sup>2</sup> på sørøst siden av boligen og ca. 14 m<sup>2</sup> på sør siden av boligen. Resterende settes som gangsoner. Høyde på rekkverk er under 100 cm. Det må sies at levegg mot sør fasade ikke er byggemeldt. I tillegg er det fylt ut med kampesteiner ut i sjøen mot øst fasade, det er montert støttemur rundt terrasser på nord fasade og det er fylt opp/etablert støttemur mot sjøen på terrasse mot nord. Ingen av disse tingene er heller byggemeldt.

- Det er ikke krav om utbedring av rekkverkshøyde opp til dagens forskriftskrav.

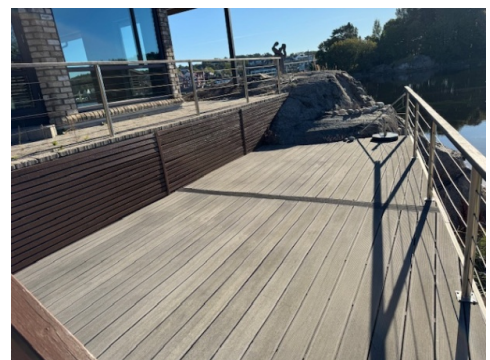
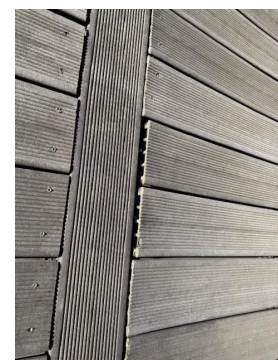
## TG 2 Balkonger, terrasser og rom under balkonger - 2 - 3

- Rekkverket er for lavt i forhold til dagens krav til rekkverkshøyder.
- Det er påvist andre avvik:

- Det må foretas tiltak for å lukke avviket.
- Det er ikke krav om utbedring av rekkverkshøyde opp til dagens forskriftskrav.

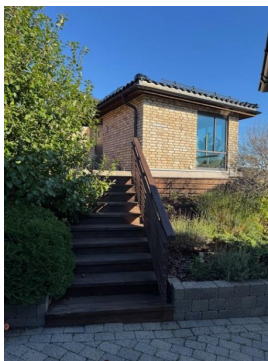
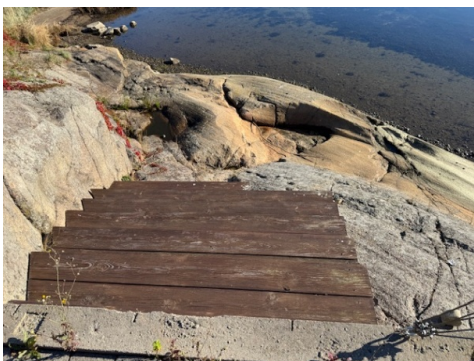
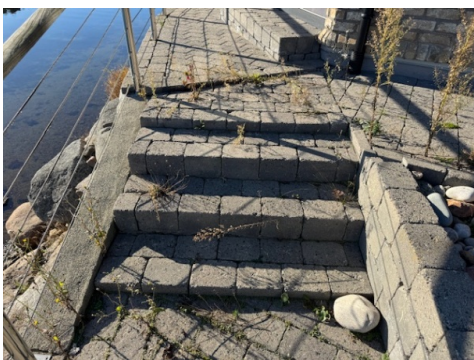
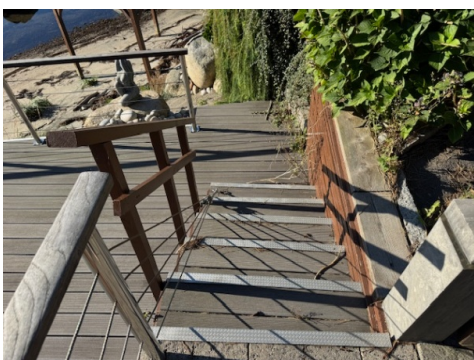
## TG 1 Utvendige trapper

Trapp og rekkverk oppført i trekonstruksjoner og med belegningsstein. For det meste normal slitasje. Det må sies at betongtrapp ned til strand på sør fasade og trapp til offentlig badestrand på nord fasade ikke er byggemeldt.

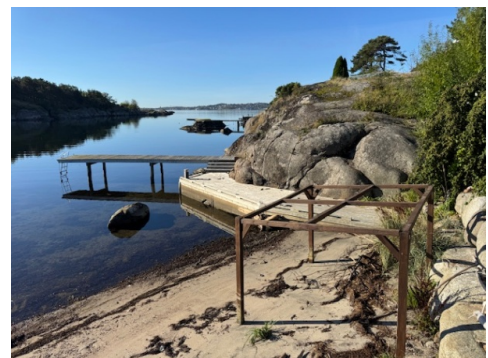
## TG IU Andre utvendige forhold

Det medfølger en brygge. Den er ikke besiktiget og det settes ingen TG på dette. Det må sies at brygge langs fjell ikke er byggemeldt (tidligere oppført). Utstikkende del av brygge er forlenget med 2-3 meter, det er ikke byggemeldt. Konsekvensen er at bryggen langs fjell må rives. Mest sannsynlig må også forlengelsen av brygge (ut i vannet) rives.

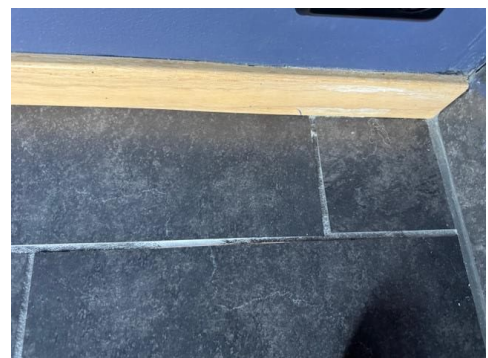
Sprekker i fuger i overgang ringmur/balkongdører/vinduer  
Noe saltutslag/kalk på gulv i soverom mot nordvest  
Merke på vegg i stue

salt/kalk på soverom

Utbedre sprekker i fuger  
Vedlikehold

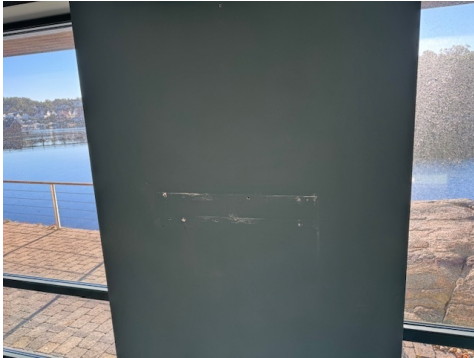
merke vegg stue

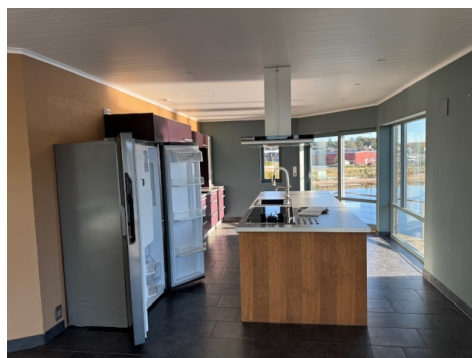
- Det er påvist andre avvik:

Noe sprekker i fuger i overgang ringmur/hev/skyvedør og vinduer  
Noe bom i gulvfliser v/ytterdører

Utbedre sprekker i fuger og bom i fliser

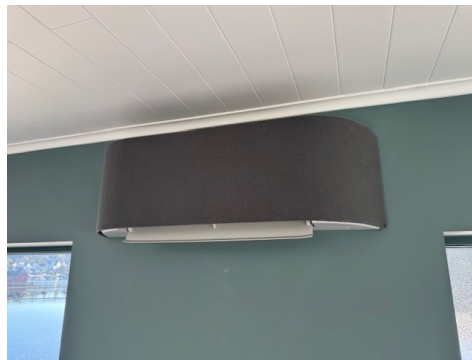
### ! TG 2 Varmesentral

- Anlegget må sjekkes av fagperson, som må utføre eventuelle tiltak på anlegget.

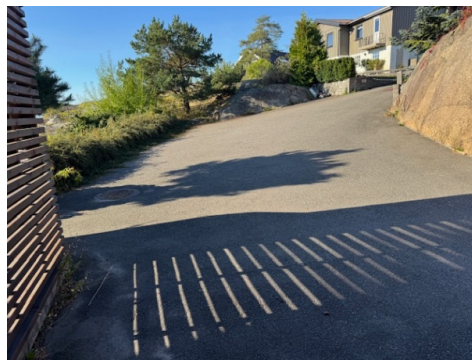
innkjøring

## TG 2 Terrengforhold

Skråning fra vest. Noe fall inn mot bygning. Overflatevann bør føres bort fra bygning på utsatte områder.

Overflatevann bør føres bort fra bygning på utsatte områder.
