Tilstandsrapport

📍 Åkebergveien 34A , 0650 OSLO

Befaringsdato: 19.03.2026

Oppdragsnr.: 18818-2294

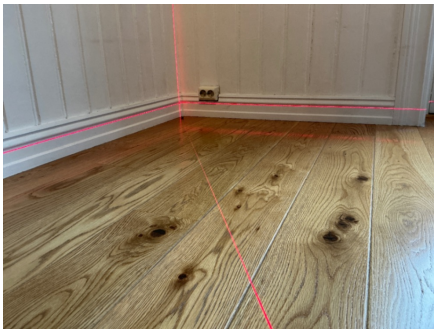
- Målt høydeforskjell på over 20 mm innenfor en lengde på 2 meter. Tilstandsgrad 3 gis med bakgrunn i standardens krav til godkjente måleavvik.
- Målt høydeforskjell på over 30 mm gjennom hele rommet. Tilstandsgrad 3 gis med bakgrunn i standardens krav til godkjente måleavvik.

Det ble registrert skjevheter/plan- og helningsavvik, samt svikt/knirk på gulvflatene. I slike bygninger av denne alderen må man påregne skjevheter på gulvflatene. Det presiseres at det var store møbler som seng og sofa samt annet løsøre på befaringstidspunktet som opptar store deler av gulvarealet i boligen, som gjorde det vanskelig å få målt over større flater.

Etasjeskille er kontrollert med krysslaser.

Det understrekes at de ovennevnte forholdene er komplekse og kan være utfordrende å anslå med høy grad av nøyaktighet. Det anbefales derfor at interessenter innhenter egne tilbud fra fagkyndige aktører før endelig økonomisk beslutning fattes. Som enkeltstående tiltak vil dette sjelden være økonomisk rasjonelt i en bolig av denne typen. Dersom boligen en gang skal renoveres, kan slike tiltak vurderes i den sammenheng.

Kostnadsestimat: 100 000 - 200 000

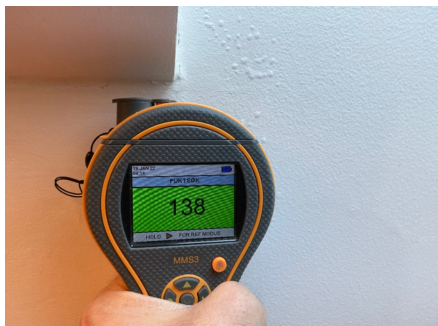
Det ble foretatt stikkprøvekontroll med Protimeter MMS3. Målingene viste ingen utslag utenfor normale verdier. Målingene gir kun en indikasjon og må ikke oppfattes som en garanti for baderommet.

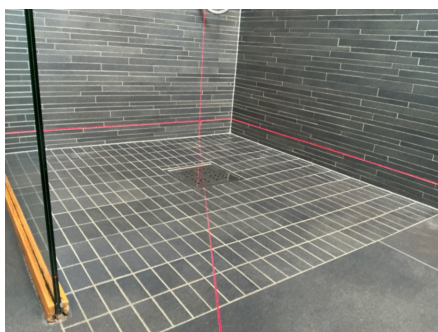
- Til tross for avviket i fall/høydeforskjell til sluk, vil gulvet fortsatt kunne lede vann mot sluket, men med redusert effektivitet. Dette kan potensielt øke risikoen for vannansamling i enkelte områder av badet.

Fall på baderomsgulv er kontrollert med krysslaser.

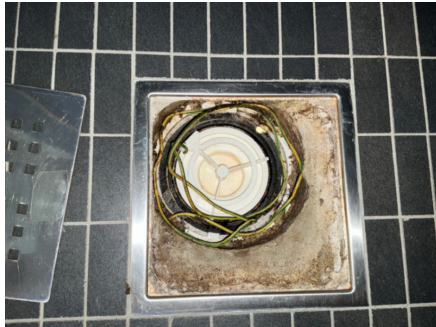
Kontroll av sluk.

Koble til jordingskabel til slukrist.

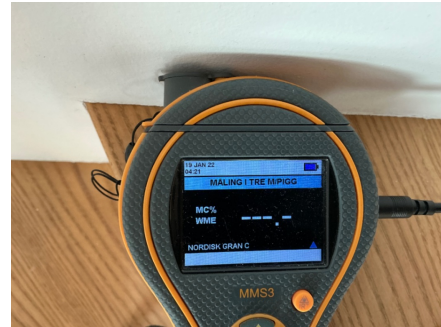
Måling i treverk. Målinger er foretatt uten å påvise unormale forhold.

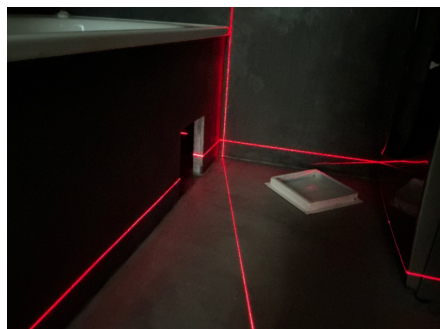
Fall på baderomsgulv er kontrollert med krysslaser.

For å få tilstandsgrad 0 eller 1 må baderomsgulvet utbedres. Til tross for avviket vil gulvet fortsatt kunne lede vann mot sluket, men med redusert effektivitet. Dette kan potensielt øke risikoen for vannansamling i enkelte områder av badet.

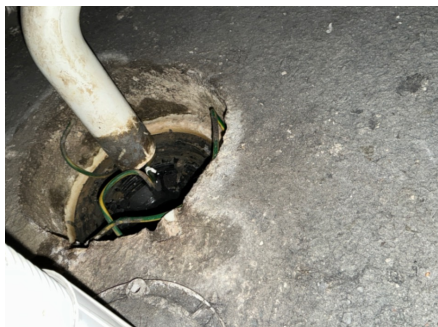
• Det er viktig å merke seg at levetiden til en membran varierer basert på kvalitet, installasjon og bruk. Eldre membraner kan bli sprø og sprekke opp, noe som fører til at de mister sin vanntettende funksjon. Dette kan resultere i vannlekkasjer gjennom vegger og gulv og fuktskader.

Kontroll av sluk

Overvåk tilstanden jevnlig. For å få tilstandsgrad 0 eller 1 må tettesjiktet skiftes ut, men tidspunktet for når dette er nødvendig er vanskelig å si noe om. Koble til jordingskabel til slukrist.

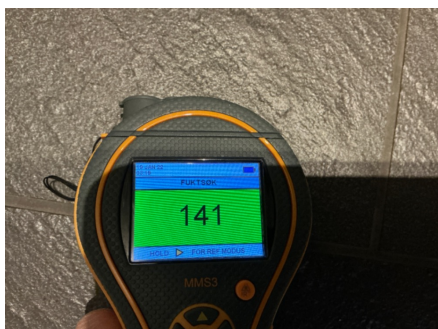
- Det er ikke påvist tilfredsstillende løsning for å synliggjøre lekkasje fra innebygget systerne.
- Toalettrom har kun naturlig avtrekk fra rommet, NS 3600 krever mekanisk avtrekk for å kunne gi TG 0/1.

Ved bruk av fuktindikator ble det ikke påvist unormale verdier i utsatte soner på befaringsdagen.

Det anbefales å montere elektrisk avtrekksvifte. Videre bør det etableres drensåpning for å muliggjøre kontroll av eventuelle lekkasjer fra sisternen og dermed lukke avviket.

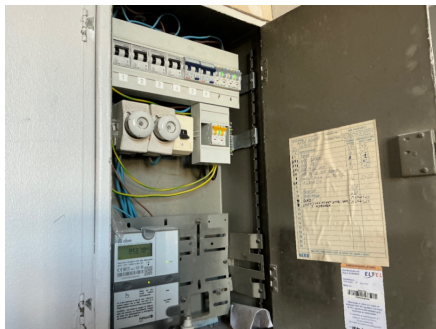
Gulvvarme i stue/kjøkken fungerer ikke. Mange elektriske feil er usynlige for det blotte øye. Selv om alt kan se trygt og normalt ut, kan det skjule seg kritiske avvik bak vegger og koblingspunkter. Den eneste pålitelige måten å avdekke slike feil på er gjennom grundige målinger med profesjonelt testutstyr. Slike instrumentbaserte kontroller gir den tryggheten boligeiere og kjøpere trenger. Både for sikkerhet og for å unngå kostbare overraskelser.

Kombinasjon av automat- og skrusikringer i sikringskap plassert i gang/fellesareal.
