Tilstandsrapport - NS 3600

Hollender-Jonas vei 2B

4818 Færvik

Gnr: 206 Bnr: 348 Snr: 2

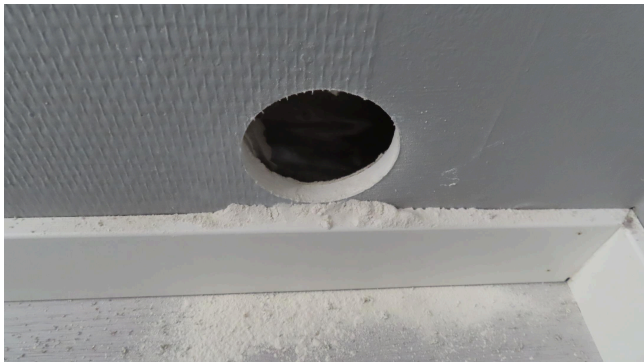
Fukt målt i bunnen av vegger ved dusjen, er vanlig pga. fuger trekker vann. Hvis membran er forskriftsmessig montert, skal fukt kun stå mellom membran og fliser uten konsekvenser.

Hulltaking utført i fra soverom syd-øst, ingen fukt målt her.

Hulltaking.

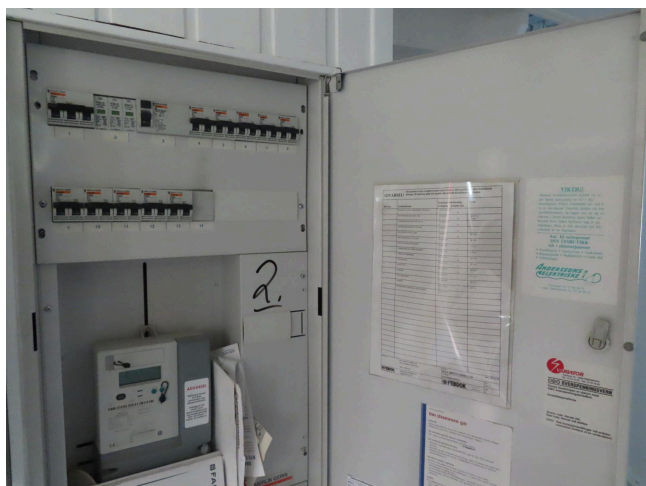
Sikringskap montert i gang øst på vegg syd.
Hovedsikring 40 ampere, 11 kurser.

Sikringskap.
