Tilstandsrapport

Galgeberg 3C , 0657 OSLO

Befaringsdato: 24.04.2026

Rapportdato: 27.04.2026

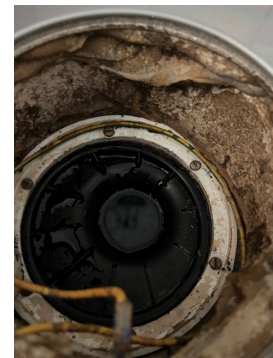
- Det er avvik:
- Membranen har oppnådd en alder hvor fremtidig funksjon er mer usikker.

- Tiltak:
- Når tettesjikt blir eldre, kan elastisitet og tetthet gradvis reduseres. Dette gir økt risiko for utettheter over tid. Jevnlige tilsyn anbefales, og oppgradering må påregnes på sikt.
