Holkeilveien 37, 7168 LYSØYSUNDET

**Flott fritidsbolig med gode solforhold. Veg helt inn. Innlagt vann og avløp. 3 soverom. Terrasse og innlglaset balkong.**

# Tilstandsrapport

## FRITIDSBOLIG

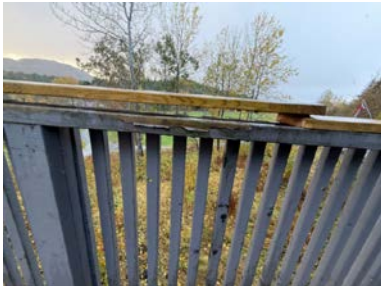
## Utvendige trapper

Manglende rekkverk på trapp ved utedstue og opp til hovedinngang, samt manglende rekkverk på terrasse rundt utedstuen.  
Bemerkes om at trapp som ligger i terreng er utsatt for fukt og råteskader.

- Rekkverk må monteres for å lukke avviket.

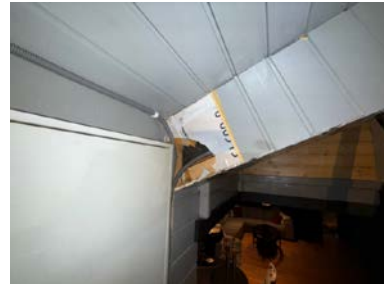
## **Etasjeskille/gulv mot grunn**

Etasjeskiller av trebjelkelag.

Lokale utbedringer og jevnlig kontroll.  
Nærmere undersøkelser anbefales.

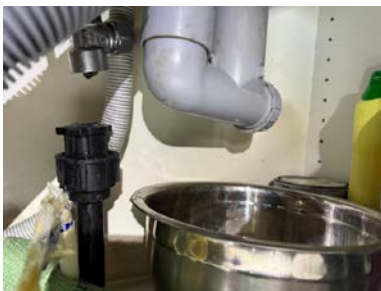
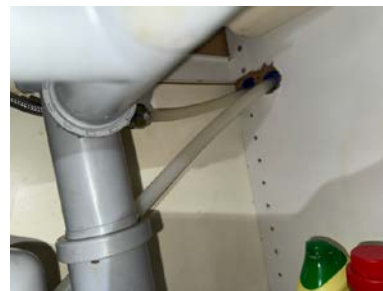
### Avløpsrør

Innvendige avløpsrør som er synlig er av plast.

- Skader på anlegget må utbedres.
