# Tilstandsrapport

Enebolig

Hunnsvegen 22, 2819 GJØVIK

Rapportdato: 08.05.2026

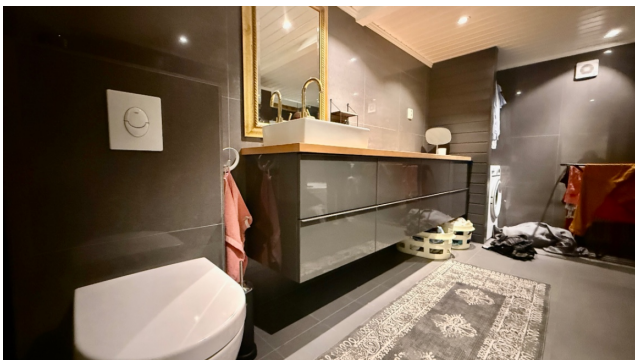
## KJELLER > BAD/VASKEROM

- Til tross for avviket i fall/høydeforskjell til sluk, vil gulvet fortsatt kunne lede vann mot sluket, men med redusert effektivitet. Dette kan potensielt øke risikoen for vannansamling i enkelte områder av badet.

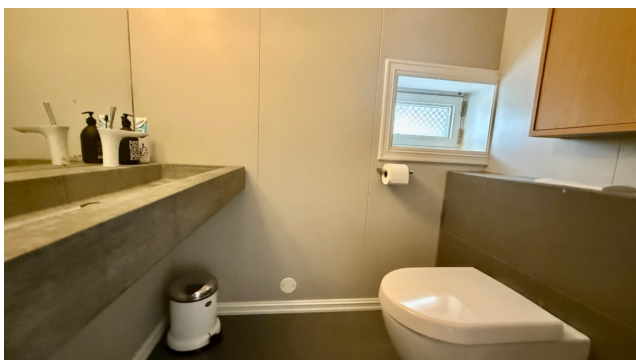
### 1 ETASJE > TOALETTROM

#### ! TG 2 Overflater og konstruksjon

- Mekanisk avtrekk bør etableres på toalettrom.
