# Tilstandsrapport

📍 Sverdrups gate 42 , 2317 HAMAR

# gnr. 1, bnr. 412

Rapportdato: 16.01.2026

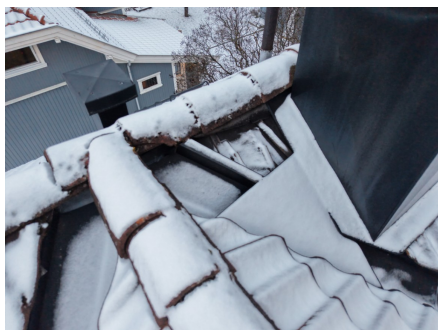
Manglende taktekking ved pipe.

Manglende og skadet takstein innebærer økt risiko for vanninntrengning, særlig ved pipe og andre utsatte områder, med påfølgende skadeutvikling i undertak og tilstøtende konstruksjoner. Manglende og knuste takstein bør skiftes ut. Det anbefales å gjennomføre ny kontroll av taket under snøfrie forhold for å få bedre oversikt over taktekkingen og eventuelle øvrige skader.

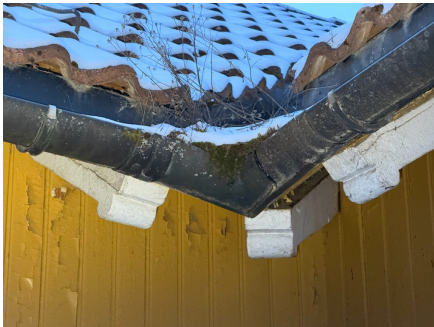
Det er registrert tette takrenner, løse takrenner og nedløp som ikke er tilfredsstillende festet. Det er ikke etablert snøfangere på taket. Forholdene vurderes å ha sammenheng med mangelfullt vedlikehold og utførelse.

Takrenne er tettet av vegetasjon.

Mangelfull avrenning og manglende snøfangere innebærer økt risiko for vannsig mot fasade og grunnmur, samt risiko for nedfall av snø og is. Takrenner bør renses, og takrenner og nedløp bør festes tilfredsstillende. Det bør etableres snøfangere på taket.

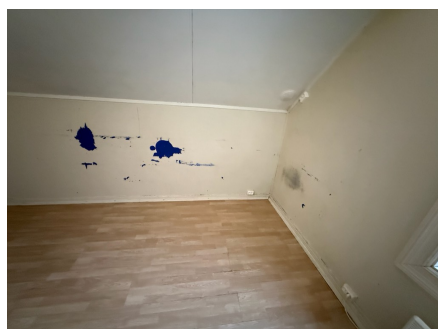
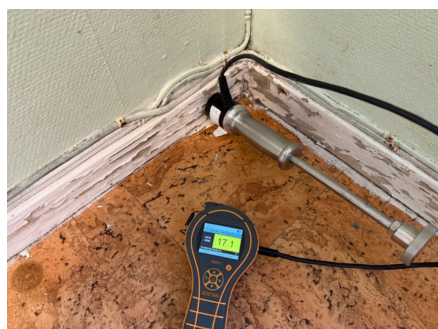
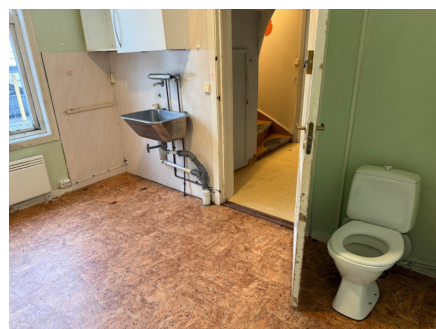
Det er registrert omfattende slitasje på innvendige overflater, med heksesot, svelleskader og skader i gulv. I entré er det registrert gliper i gulv. Et rom benyttet som vaskerom er ikke etablert med forskriftsmessig tettesjikt eller sluk. Det er registrert symptomer på fuktpåvirkning, og det er målt forhøyet fuktverdi i veggkonstruksjon på 17,1 vektprosent. Forholdene vurderes å ha sammenheng med manglende fuktsikring i rom benyttet som vaskerom.

Forholdene innebærer økt risiko for videre fuktskadeutvikling i overflater, veggkonstruksjon og tilstøtende bygningsdeler. Rom benyttet som vaskerom bør bygges om og etableres med forskriftsmessig tettesjikt og sluk. Skadde overflater bør utbedres eller skiftes ut, og berørte konstruksjoner bør kontrolleres for å avklare skadeomfang.

**Kostnadsestimat: 200 000 - 500 000**

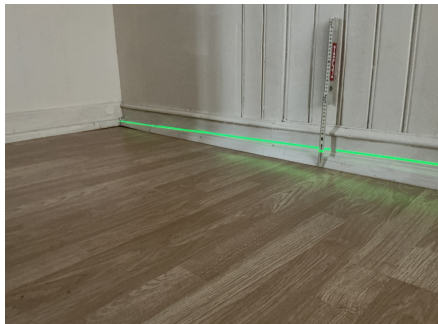
Det er registrert skjevheter i etasjeskiller i loftsetasjen, med målt høydeforskjell fra høyeste til laveste punkt på ca. 35 mm på ett soverom og ca. 40 mm i gang. Det er også registrert knirk i gulv samt bevegelse i vegger ved belastning av gulvet. Forholdene vurderes å ha sammenheng med setninger og/eller utilstrekkelig stivhet i etasjeskilleren. Dersom forholdet forblir uendret, er det økt risiko for videre bevegelse og skadeutvikling i etasjeskiller, overflater og tilstøtende konstruksjoner.

Etasjeskiller er kontrollert med nivelleringslaser.

Skjevheter og bevegelser innebærer økt risiko for videre bevegelse og skadeutvikling i etasjeskiller, overflater og tilstøtende konstruksjoner. Tiltak som avstivning, forsterkning eller oppretting av konstruksjonen, samt utbedring av berørte overflater bør påregnes.

Kostnadsestimat: 100 000 - 200 000

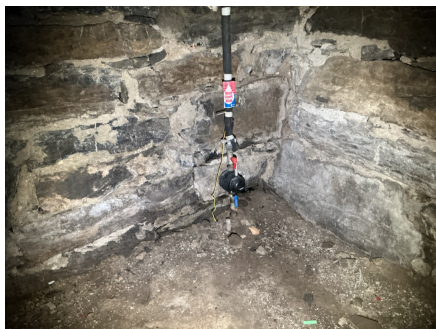
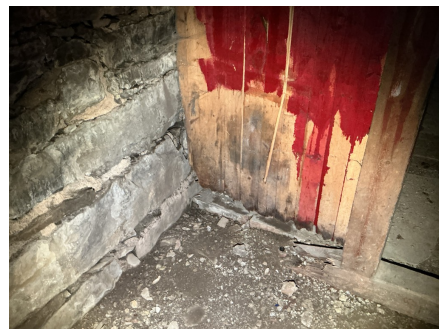
Hulltaking er ikke utført, da det er registrert synlig fuktnissig i rom under terreng, med råteskader og målt fibermetning i delevegg av tre. Forholdene vurderes å ha sammenheng med fuktpåvirkning fra grunnen i kombinasjon med byggets alder og konstruksjonsløsning.

Forholdene innebærer økt risiko for videre fukt- og råteskadeutvikling i treverk, veggkonstruksjoner og tilstøtende bygningsdeler, samt forringelse av inneklima. Skadet treverk og treverk i kontakt med gulv og vegger bør fjernes eller erstattes med fuktbuste løsninger. Det anbefales å installere fuktstyrt luftavfukter i kjelleren som et midlertidig risikoreduserende tiltak i påvente av utbedring eller fornyelse av drenering.

**Kostnadsestimat: 20 000 - 100 000**

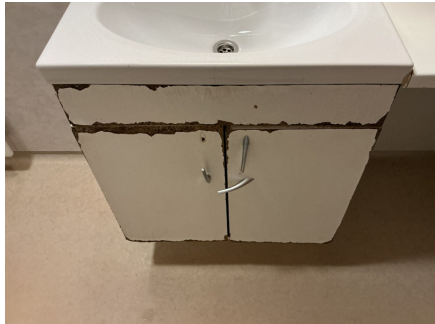
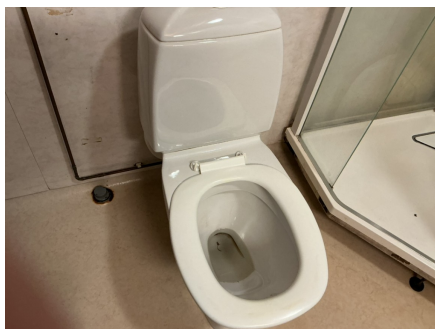
Det er registrert krakelert porselen i servant, fuktskadet baderomsinnredning og ødelagt toalettsete. Forholdene vurderes å ha sammenheng med slitasje, alder og fuktpåvirkning over tid. Dersom forholdet forblir uendret, er det økt risiko for videre skadeutvikling på innredning, redusert funksjon og hygieniske forhold, samt fuktpåvirkning på tilstøtende bygningsdeler.

Skadet sanitærutstyr og fuktskadet innredning bør skiftes ut. Utbedring bør sees i sammenheng med eventuell oppgradering av våtrommet.

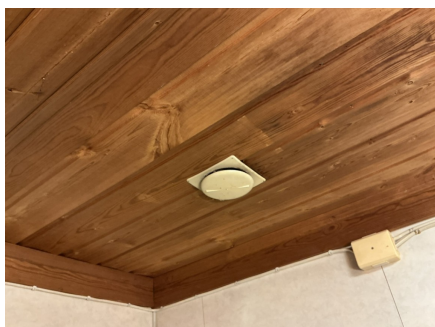
Våtrommet har kun naturlig avtrekk, og ventilasjonen er i hovedsak avhengig av vind og temperaturforskjeller mellom inne- og uteklime. Løsningen tilfredsstilte forskriftskravene på byggeåret, men gir begrenset og varierende ventilasjon sammenlignet med dagens anbefalte løsninger. Forholdet vurderes å ha sammenheng med byggeår og opprinnelig utførelse.

Begrenset ventilasjon medfører økt fuktbelastning i våtrommet. Det anbefales å etablere forbedret ventilasjonsløsning, for eksempel mekanisk avtrekk, for å sikre mer stabil og tilstrekkelig fjerning av fukt.

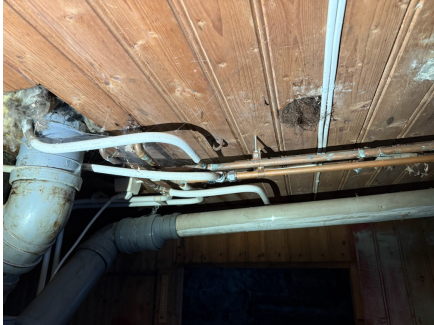
Innvendige vannrør har en alder som tilsier redusert og usikker restlevetid. Det er registrert rørstrekk i kjeller som er uisolerte og dermed utsatt for frostpåvirkning. Forholdene vurderes å ha sammenheng med alder og manglende frostsikring av rørinstallasjonene.

Alder og frostsårbare rørstrekk innebærer økt risiko for lekkasjer, frostskaider og rørbrudd, med påfølgende risiko for vannskader på bygning og installasjoner. Uisolerte rørstrekk bør frostsikres, og utskifting eller fornyelse av vannrør som har passert forventet brukstid bør påregnes.

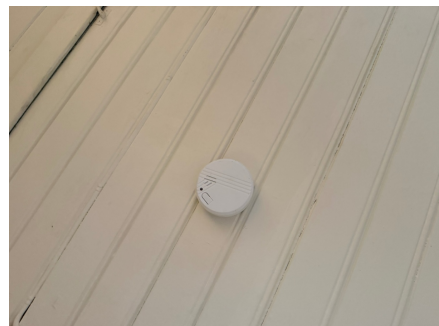
4. Er det skader på røykvarslere?  
**Ja** Det er registrert enkelte defekte røykvarslere som mangler batterier. Forholdet innebærer økt risiko for at brann ikke varsles i tide, med alvorlige konsekvenser for personsikkerhet og materielle verdier. Batterier bør monteres umiddelbart, og røykvarslere bør kontrolleres, testes og eventuelt skiftes ut for å sikre fungerende brannvarsling.

Kostnadsestimat: Under 20 000
