# Tilstandsrapport

📍 Sverdrups gate 42 , 2317 HAMAR

# gnr. 1, bnr. 412

Rapportdato: 16.01.2026

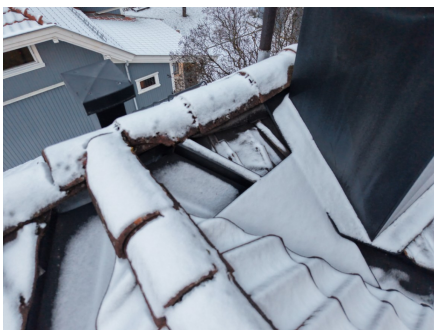
Manglende og skadet takstein innebærer økt risiko for vanninntrengning, særlig ved pipe og andre utsatte områder, med påfølgende skadeutvikling i undertak og tilstøtende konstruksjoner. Manglende og knuste takstein bør skiftes ut. Det anbefales å gjennomføre ny kontroll av taket under snøfrie forhold for å få bedre oversikt over taktekingen og eventuelle øvrige skader.

Manglende takteking ved pipe.

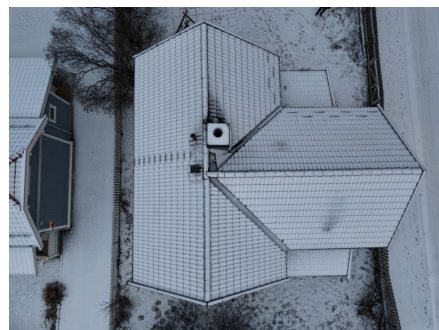
Snødekte takflater

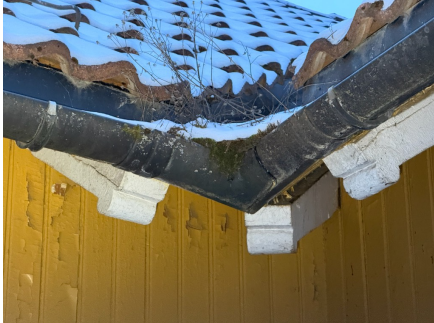
Det er registrert tette takrenner, løse takrenner og nedløp som ikke er tilfredsstillende festet. Det er ikke etablert snøfangere på taket. Forholdene vurderes å ha sammenheng med mangelfullt vedlikehold og utførelse.

Takrenne er tettet av vegetasjon.

Mangelfull avrenning og manglende snøfangere innebærer økt risiko for vannsig mot fasade og grunnmur, samt risiko for nedfall av snø og is. Takrenner bør renses, og takrenner og nedløp bør festes tilfredsstillende. Det bør etableres snøfangere på taket.

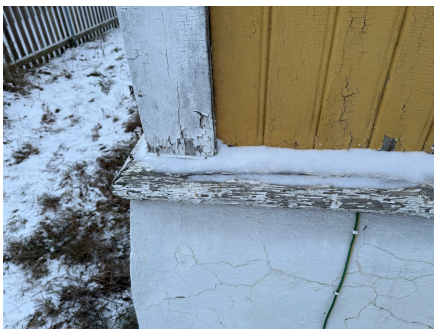
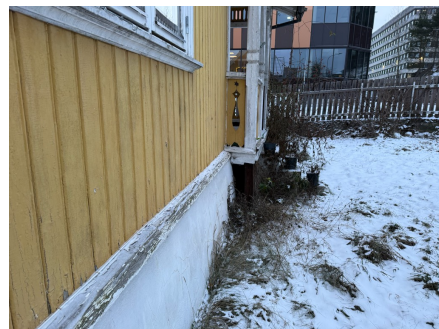
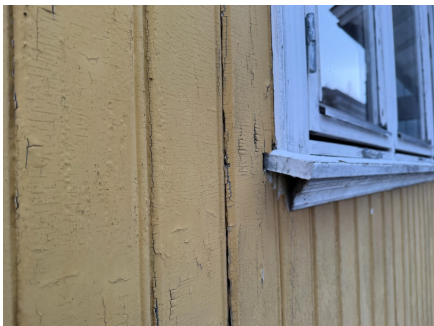
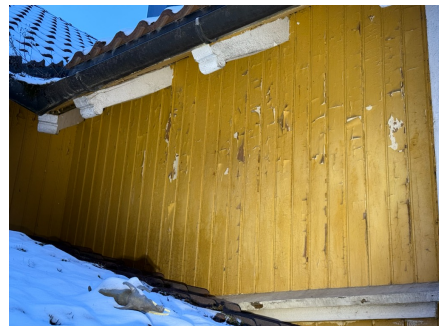
Veggkonstruksjonen har ukjent oppbygging, og kledningen er ikke luftet. Det er registrert mye avflasket maling utvendig, samt tegn til varmetap og kondensproblematikk i veggen. Det er påvist fukt i vegg på innsiden av rom benyttet som vaskerom, og det er observert tegn til påbegynnende råteskader. Forholdene vurderes å ha sammenheng med langvarig fuktpåvirkning og mangelfull uttørking i veggkonstruksjonen.

Forholdene innebærer økt risiko for videre råteutvikling og svekket funksjon i veggkonstruksjonen og tilstøtende bygningsdeler. Veggkonstruksjonen bør åpnes for å avklare oppbygging og skadeomfang. Skadet materiale bør fjernes, og veggen bør bygges opp på nytt med luftet kledning og tilfredsstillende fuktsikring. Forhold som bidrar til fuktbelastning, herunder tilknytning til rom benyttet som vaskerom, bør samtidig utbedres.

**Kostnadsestimat: 200 000 - 500 000**

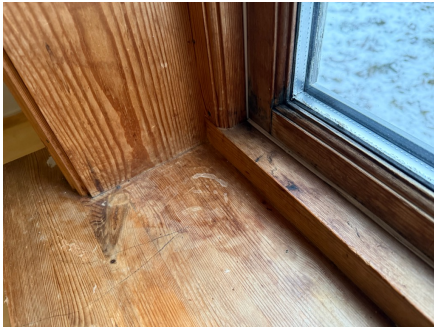
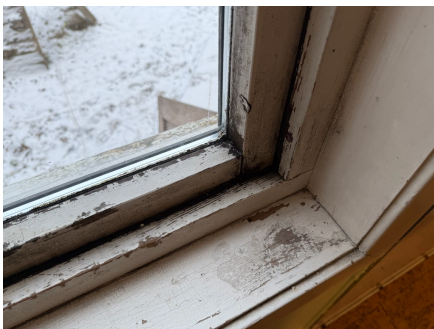
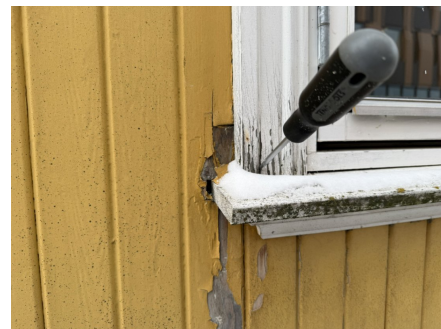
Det er registrert punktert glass i enkelte vinduer, sterk slitasje på karmen både utvendig og innvendig, samt tregghet i åpne- og lukkemekanismen på enkelte vinduer. Videre er det observert påbegynnende råteskader i utvendig omramming på enkelte vinduer. Forholdene vurderes å ha sammenheng med alder, slitasje og langvarig vær- og fuktpåvirkning.

Forholdene innebærer økt risiko for varmetap, kondens og videre skadeutvikling på vinduer og tilstøtende konstruksjoner. Punktert glass bør skiftes. Beslag og mekanismer bør justeres og smøres. Utvendig omramming med påbegynnende råte bør utbedres, og vinduer med omfattende slitasje og råteskader bør skiftes ut.

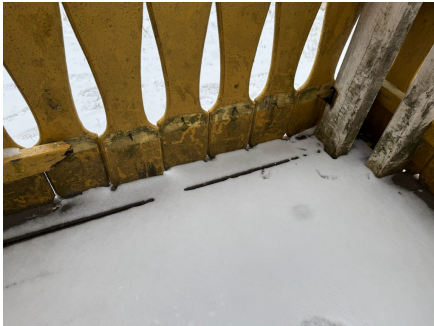
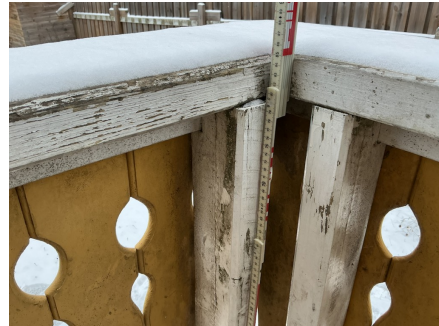
Terrassen fremstår med slitasje, og ved befaringen var deler av terrassen dekket av snø, noe som gir begrenset kontrollgrunnlag. Det er registrert råteskader i rekkverket, og rekkverkshøyden tilfredsstillende ikke dagens krav. Forholdene vurderes å ha sammenheng med langvarig fuktpåvirkning og utilstrekkelig utførelse.

Råteskader og for lav rekkverkshøyde innebærer økt risiko for svikt i rekkverket og personskafe. Rekkverket bør skiftes ut, inkludert råteskadede deler, og nytt rekkverk bør etableres med tilfredsstillende høyde og utførelse. Terrassen bør kontrolleres på nytt under snøfrie forhold.

**Kostnadsestimat: 20 000 - 100 000**

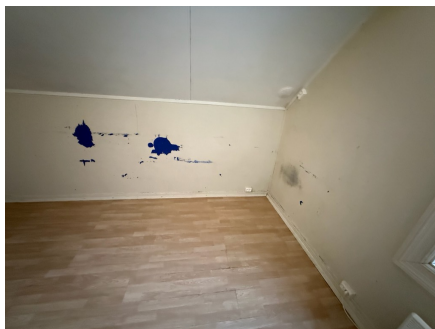
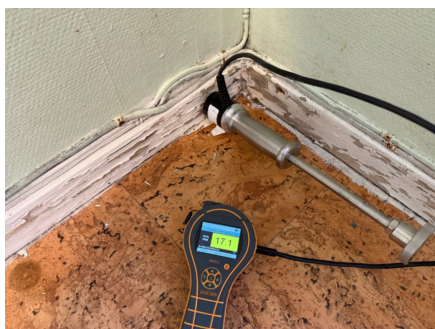
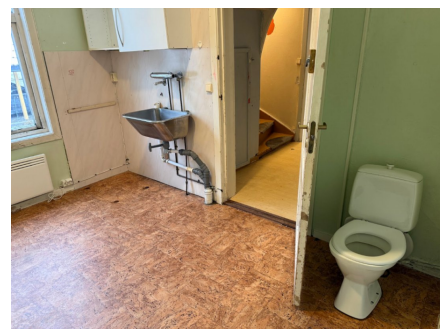
Det er registrert omfattende slitasje på innvendige overflater, med hekkesot, svelleskader og skader i gulv. I entré er det registrert gliper i gulv. Toalettrom benyttet som vaskerom er ikke etablert med forskriftsmessig tettesjikt eller sluk. Det er registrert symptomer på fuktpåvirkning, og det er målt forhøyet fuktverdi i veggkonstruksjon på 17,1 vektprosent. Forholdene vurderes å ha sammenheng med manglende fuktsikring i at rommet er benyttet som vaskerom.

Forholdene innebærer økt risiko for videre fuktskadeutvikling i overflater, veggkonstruksjon og tilstøtende bygningsdeler. Rom benyttet som vaskerom bør bygges om og etableres med forskriftsmessig tettesjikt og sluk. Skadde overflater bør utbedres eller skiftes ut, og berørte konstruksjoner bør kontrolleres for å avklare skadeomfang.

**Kostnadsestimat: 200 000 - 500 000**

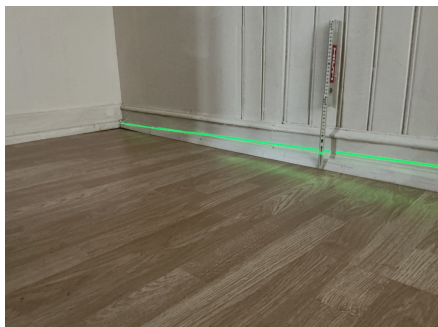
Det er registrert skjevheter i etasjeskiller i loftsetasjen, med målt høydeforskjell fra høyeste til laveste punkt på ca. 35 mm på ett soverom og ca. 40 mm i gang. Det er også registrert knirk i gulv samt bevegelse i vegger ved belastning av gulvet. Forholdene vurderes å ha sammenheng med setninger og/eller utilstrekkelig stivhet i etasjeskilleren. Dersom forholdet forblir uendret, er det økt risiko for videre bevegelse og skadeutvikling i etasjeskiller, overflater og tilstøtende konstruksjoner.

Etasjeskiller er kontrollert med nivelleringslaser.

Skjevheter og bevegelser innebærer økt risiko for videre bevegelse og skadeutvikling i etasjeskiller, overflater og tilstøtende konstruksjoner. Tiltak som avstivning, forsterkning eller oppretting av konstruksjonen, samt utbedring av berørte overflater bør påregnes.

**Kostnadsestimat: 100 000 - 200 000**

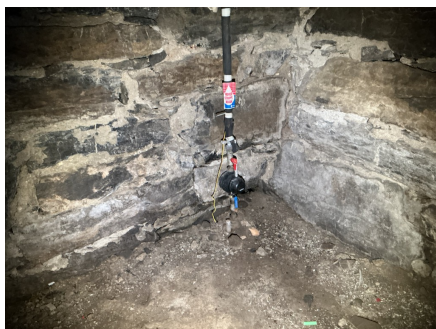
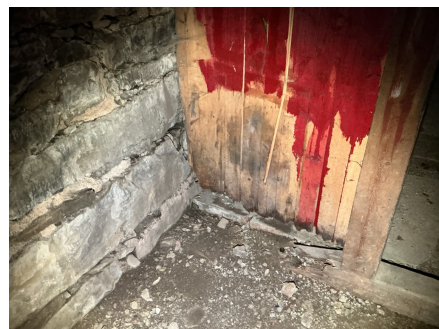
Hulltaking er ikke utført, da det er registrert synlig fuktinnslag i rom under terreng, med råteskader og målt fibermetning i delevegg av tre. Forholdene vurderes å ha sammenheng med fuktpåvirkning fra grunnen i kombinasjon med byggets alder og konstruksjonsløsning.

Forholdene innebærer økt risiko for videre fukt- og råteskadeutvikling i treverk, veggkonstruksjoner og tilstøtende bygningsdeler, samt forringelse av inneklima. Skadet treverk og treverk i kontakt med gulv og vegger bør fjernes eller erstattes med fuktbuste løsninger. Det anbefales å installere fuktstyrt luftavfukter i kjelleren som et midlertidig risikoreduserende tiltak i påvente av utbedring eller fornyelse av drenering.

**Kostnadsestimat: 20 000 - 100 000**

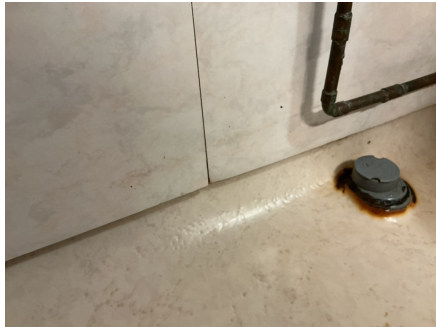
Det er registrert gliper i skjøter på våtromsplater samt hull etter tidligere innfestninger. Våtromsplatene er montert uten sokkellist. Forholdene vurderes å ha sammenheng med utførelse og alder. Dersom forholdet forblir uendret, er det økt risiko for fuktpåvirkning bak plater og skadeutvikling i veggkonstruksjon og tilstøtende bygningsdeler.

Fortsatt bruk av dusjkabinett bør påregnes som et midlertidig risikoreduserende tiltak i påvente av oppgradering av rommet, da dette begrenser fuktbelastningen på veggoverflatene. Ved oppgradering bør eksisterende veggoverflater fjernes og erstattes med nye, forskriftsmessige våtromsoverflater.

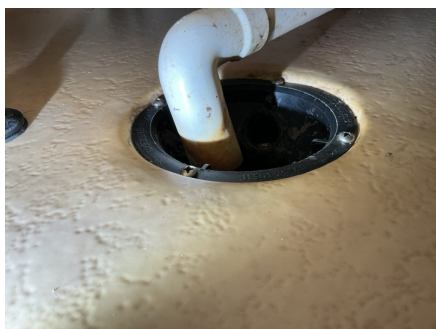
Overgangen mellom gulvbelegg og sluk kan ikke verifiseres grunnet sluktype, da det er etablert et eldre plastsluk som ikke gir innsyn til tilkoblingen mellom belegg og sluk. Basert på våtrommets alder vurderes tettesjiktet å ha passert forventet brukstid. Forholdene vurderes å ha sammenheng med alder og utførelse. Dersom forholdet forblir uendret, er det økt risiko for skjult lekkasje og fuktpåvirkning i gulvkonstruksjon og tilstøtende bygningsdeler.

Fortsatt bruk av dusjkabinett bør påregnes som et midlertidig risikoreduserende tiltak i påvente av oppgradering av våtrommet, da dette begrenser fuktbelastningen på gulvoverflaten. Ved oppgradering bør gulvoppbygning, sluk og tettesjikt erstattes med nye, forskriftsmessige løsninger.

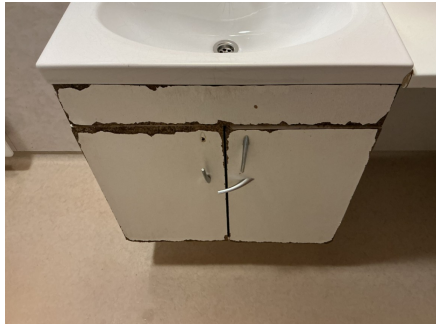
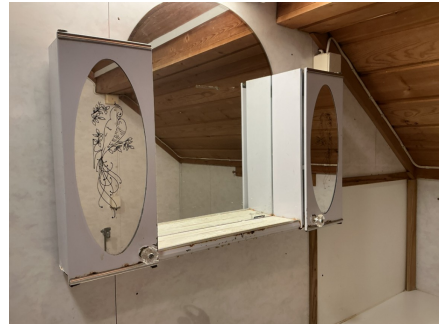
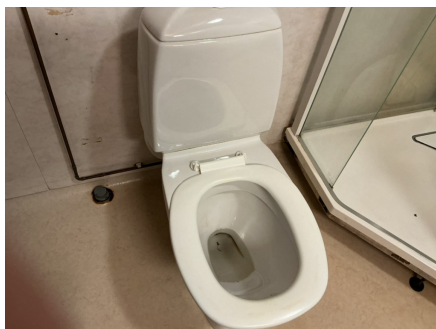
Det er registrert krakelert porselen i servant, fuktskadet baderomsinnredning og ødelagt toalettsete. Forholdene vurderes å ha sammenheng med slitasje, alder og fuktpåvirkning over tid. Dersom forholdet forblir uendret, er det økt risiko for videre skadeutvikling på innredning, redusert funksjon og hygieniske forhold, samt fuktpåvirkning på tilstøtende bygningsdeler.

Skadet sanitærutstyr og fuktskadet innredning bør skiftes ut. Utbedring bør sees i sammenheng med eventuell oppgradering av våtrommet.

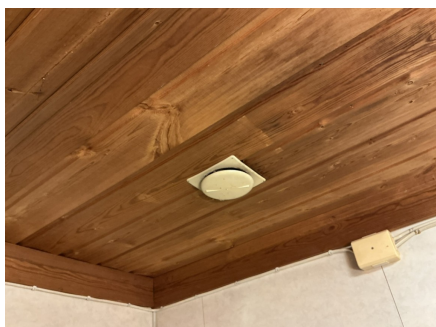
Våtrommet har kun naturlig avtrekk, og ventilasjonen er i hovedsak avhengig av vind og temperaturforskjeller mellom inne- og uteklima. Løsningen tilfredsstilte forskriftskravene på byggeåret, men gir begrenset og varierende ventilasjon sammenlignet med dagens anbefalte løsninger. Forholdet vurderes å ha sammenheng med byggeår og opprinnelig utførelse.

Begrenset ventilasjon medfører økt fuktbelastning i våtrommet. Det anbefales å etablere forbedret ventilasjonsløsning, for eksempel mekanisk avtrekk, for å sikre mer stabil og tilstrekkelig fjerning av fukt.

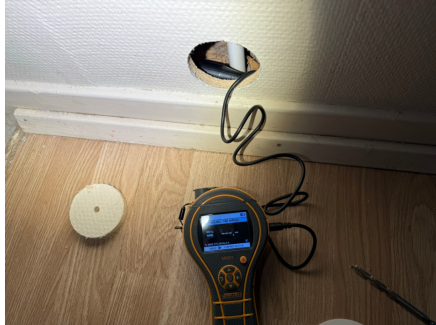
Det er foretatt hulltaking med 73 mm hullbør i nedre del av vegg fra tilstøtende soverom. Undersøkelsen viser ingen tegn til skader eller fukt i konstruksjonen. Piggmåling: under 6 vektprosent.

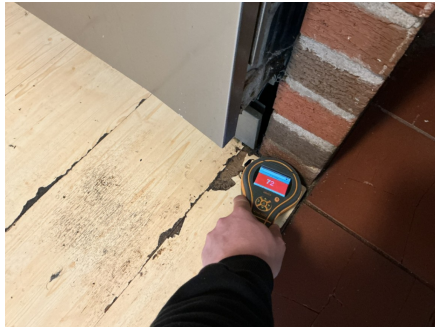
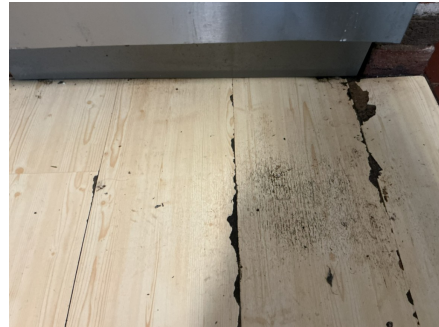
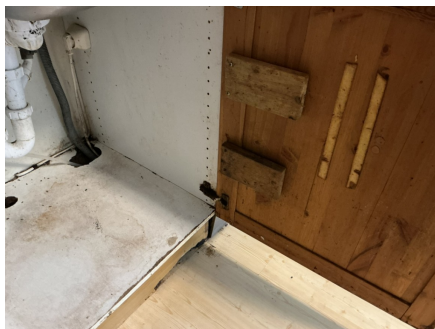
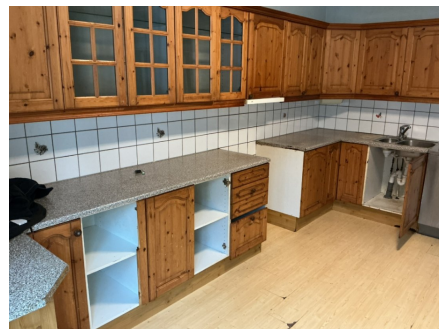
Det er registrert sterk slitasje på kjøkkeninnredning og overflater. Enkelte fronter mangler, det er skader på innredningen og svelleskader i gulv. Det er registrert utslag ved fuktsøk som indikerer aktiv fuktpåvirkning, med størst utslag i området ved oppvaskmaskin. Forholdet vurderes å ha sammenheng med lekkasje eller fuktbelastning fra oppvaskmaskinen.

Den pågående fuktpåvirkningen innebærer økt risiko for videre skadeutvikling i gulv, kjøkkeninnredning og tilstøtende konstruksjoner. Årsak til fuktpåvirkningen bør avklares og utbedres. Skadet kjøkkeninnredning og berørte overflater bør skiftes ut.

**Kostnadsestimat: 100 000 - 200 000**

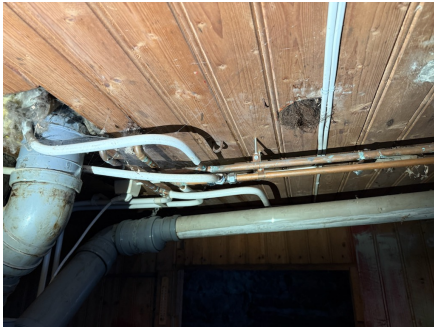
Innvendige vannrør har en alder som tilsier redusert og usikker restlevetid. Det er registrert rørstrekk i kjeller som er uisolerte og dermed utsatt for frostpåvirkning. Forholdene vurderes å ha sammenheng med alder og manglende frostsikring av rørinstallasjonene.

Alder og frostsårbare rørstrekk innebærer økt risiko for lekkasjer, frostskaider og rørbrudd, med påfølgende risiko for vannskader på bygning og installasjoner. Uisolerte rørstrekk bør frostsikres, og utskifting eller fornyelse av vannrør som har passert forventet brukstid bør påregnes.

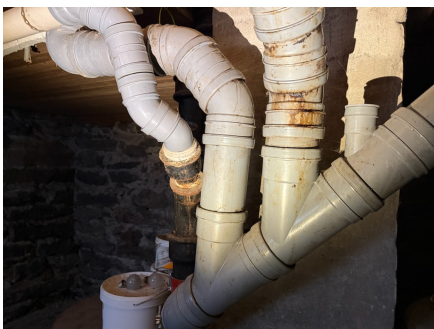
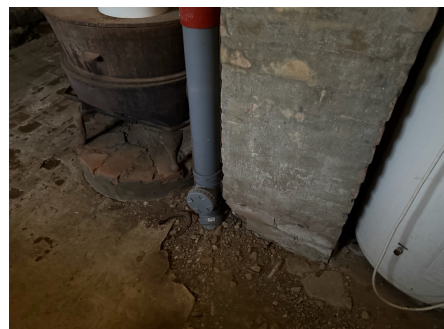
Synlige avløpsrør i plast og støpejern fra ukjent eksakt årstall.

Alderen på avløpsrørene innebærer økt risiko for lekkasjer, blokkeringer og brudd, med påfølgende risiko for vann- og fuktskader på bygning og installasjoner. Det bør påregnes kontroll av avløpssystemet og utskifting eller fornyelse av rør som har passert forventet brukstid.

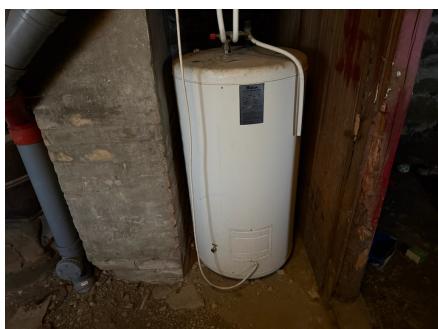
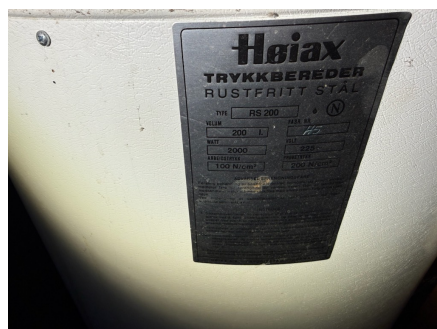
Varmtvannsbereder har en alder som overstiger 20 år. Berederen er plassert i rom uten sluk, overløp eller annen sikring mot fuktskader. Forholdene vurderes å ha sammenheng med alder og plassering av installasjonen.

Alder og manglende sikring innebærer økt risiko for lekkasje med påfølgende vannskader på gulv, vegger og tilstøtende konstruksjoner. Det bør påregnes utskifting av varmtvannsbereder. Det anbefales samtidig å etablere egnet sikring mot vannskader, for eksempel plassering i rom med sluk eller montering av automatisk lekkasjestopper.

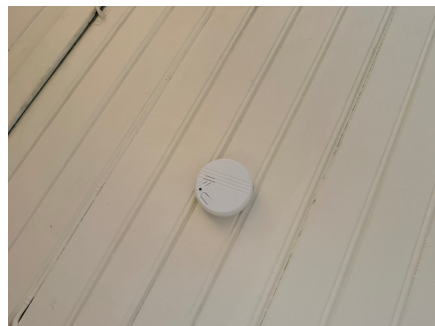
**Ja** Det er registrert enkelte defekte røykvarslere som mangler batterier. Forholdet innebærer økt risiko for at brann ikke varsles i tide, med alvorlige konsekvenser for personsikkerhet og materielle verdier. Batterier bør monteres umiddelbart, og røykvarslere bør kontrolleres, testes og eventuelt skiftes ut for å sikre fungerende brannvarsling.

**Kostnadsestimat: Under 20 000**
