# Tilstandsrapport

Boligbygg med flere boenheter

Lysåsstubben 4 D, 2052 JESSHEIM

Oppdragsnr.: 21739-1482

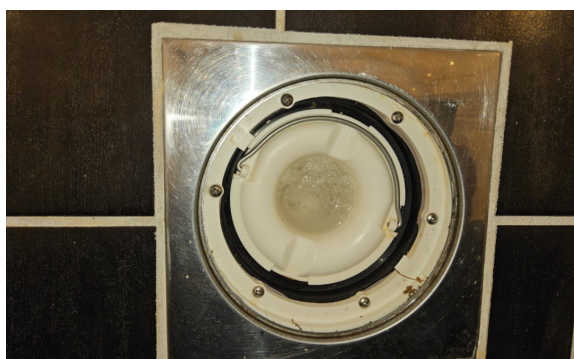
### ! TG 1 Sluk, membran og tettesjikt

Det er plastsluk og membran med dokumentert utførelse.

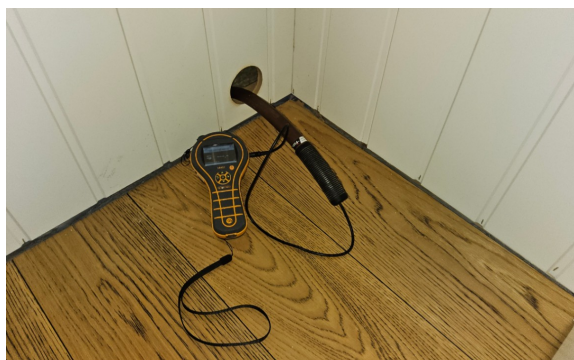
### ! TG 0 Tilliggende konstruksjoner våtrom

Hulltaking er foretatt uten å påvise unormale forhold. Hulltaking er foretatt i bod. Fuktkvotemåling (vekt%) i konstruksjonen ble målt til 0-6.

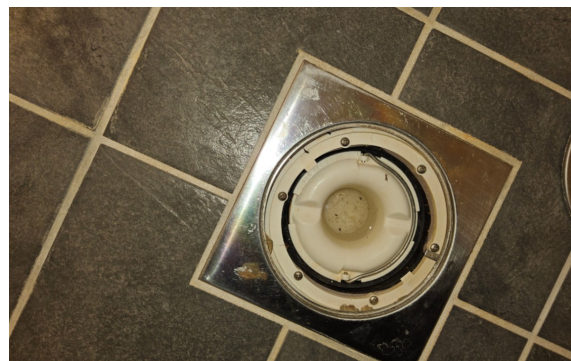
### ! TG 1 Sluk, membran og tettesjikt

Det er plastsluk og membran med dokumentert utførelse.

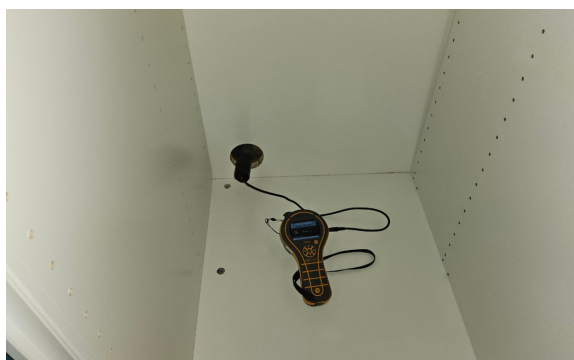
### ! TG 0 Tilliggende konstruksjoner våtrom

Hulltaking er foretatt uten å påvise unormale forhold. Hulltaking er foretatt på soverom. Fuktkvotemåling (vekt%) i konstruksjonen ble målt til 0-6.

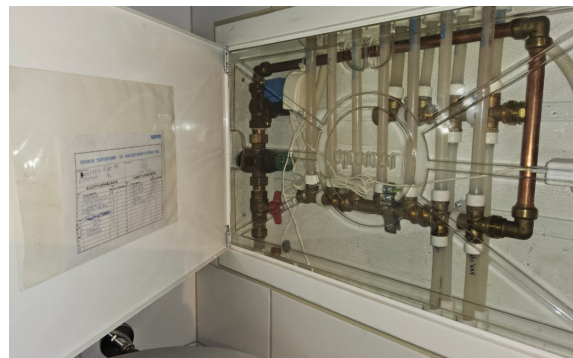
### ! TG 1 Vannledninger

Innvendige vannledninger er av plast (rør i rør). Det er besiktiget i rørskap.

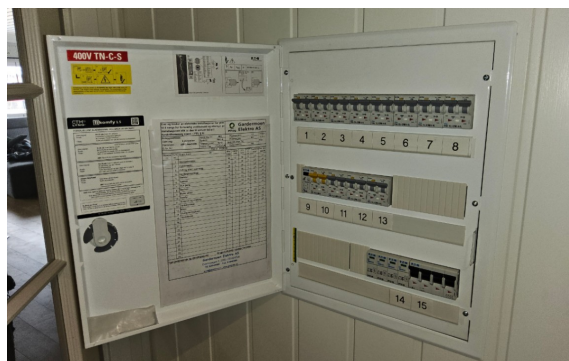
**Ja** Det foreligger dokumentasjon fra det utførende installasjonsfirmaet av nyanlegget. Imidlertid er samsvarserklæringen over 5 år gammel, og det finnes ingen el-tilsynsrapport fra de siste 5 årene. Derfor anbefales det en generell gjennomgang av det elektriske anlegget av en kvalifisert el-fagmann, i henhold til NEK 405-2. Dette vil sikre at anlegget oppfyller gjeldende sikkerhetsstandarter og forskrifter. Det er eierens ansvar å sørge for at det elektriske anlegget til enhver tid oppfyller og tilfredsstiller kravene i forskrift om elektriske

lavspenningsanlegg (FEL) og NEK 400. Anlegget skal oppfylle de standardene som gjaldt på etableringstidspunktet, men eventuelle oppgraderinger eller endringer må oppfylle dagens standarder.
