# Tilstandsrapport

Andelsleilighet u.etg.

Vesleskrammerud 1 A, 1860 TRØGSTAD

Befaringsdato: 24.02.2026

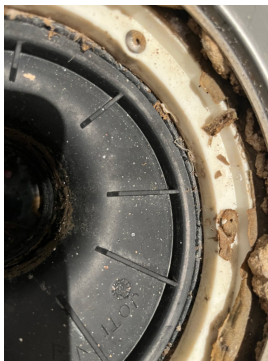
Det er plastsluk og smøremembran med ukjent utførelse. Det er synlig klemt mansjett i sluket.

- Mer enn halvparten av forventet brukstid er passert på membranløsningen.

Membran har passert mer enn halvparten av forventet brukstid som er 20år.

Synlig mansjett/membran i sluket.

- Overvåk tilstanden jevnlig. For å få tilstandsgrad 0 eller 1 må tettesjiktet skiftes ut, men tidspunktet for når dette er nødvendig er vanskelig å si noe om.
- Det er viktig å merke seg at levetiden til en membran varierer basert på kvalitet, installasjon og bruk. Eldre membraner kan bli sprø og sprekke opp, noe som fører til at de mister sin vanntettende funksjon. Dette kan resultere i vannlekkasjer gjennom vegger og gulv og fuktskader.

Med hensyn til alder på membranløsningen, må tilstand overvåkes jevnlig for å oppdage eventuelle tegn til funksjonssvikt på et tidlig tidspunkt. Dette for å redusere risikoen for lekkasjer og fuktskader, da faren for svikt i tettesjiktet øker med alderen.
