# Tilstandsrapport

Fritidsbolig

Haraldsetvegen 115, 2960 RØN

Befaringsdato: 28.08.2024

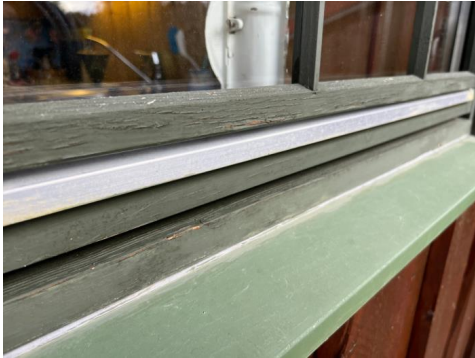
Vedlikeholdsbehov av enkelte vinduer

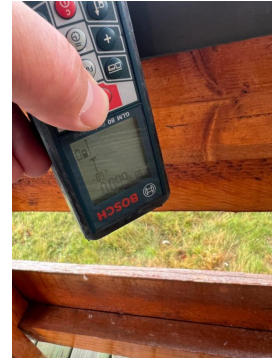
Rekkverkhøyde under krav

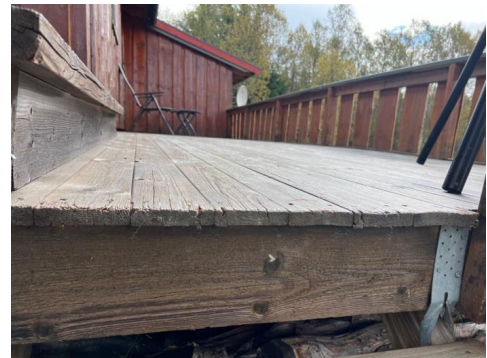
Skjevhet i terrasse

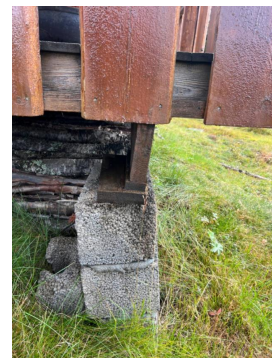
Enkel fundament med vridning

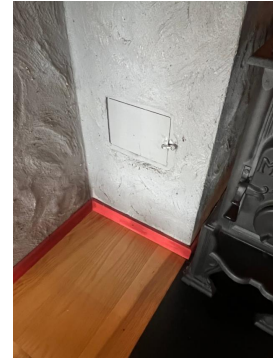
Manglende ubrennbar plate på gulv under sotluke

- Det anbefales å montere ildfast plate under luker på pipe.

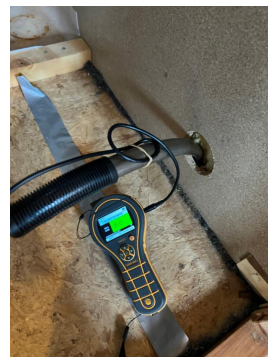
Hulltaking er foretatt fra teknisk rom i vegg mot dusj, uten å påvise unormale forhold.

Hulltaking foretatt fra teknisk rom i vegg mot bad var det ikke fuktutslag ved fuktmåletaking

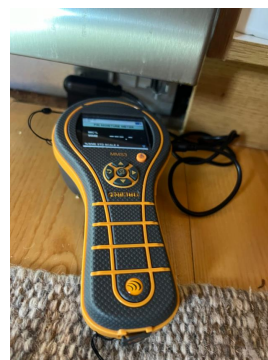
Ved fuktmåletaking av gulv under oppvaskmaskin var det ikke fuktutslag
