# Tilstandsrapport

📍 Kronprinsens gate 2 A, 1606 FREDRIKSTAD

# gnr. 300, bnr. 1510, snr. 56

Rapportdato: 23.12.2025

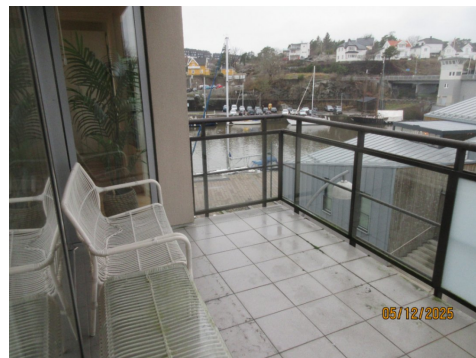
Veranda i betongkonstruksjon, rekkverk i i alu/glass.

- Rekkverket er for lavt i forhold til dagens krav til rekkverkshøyder.
- Det er påvist andre avvik:

Høyde på rekkverket er målt til 104 cm (krav 1,2 m ved høyde over 10m)

Det er en del mosegroing i fuger på gulvet. Dette kan utvikle seg og forårsake slipp i fliser.

- Det er ikke krav om utbedring av rekkverkshøyde opp til dagens forskriftskrav.

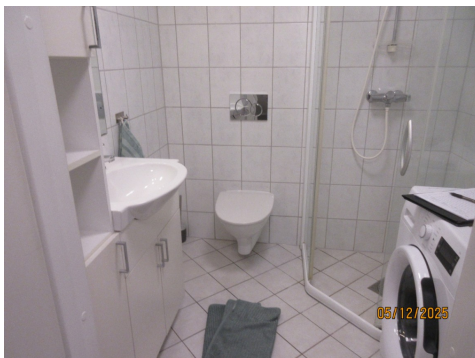
Aktuell byggeforskrift er tekniske forskrifter i perioden 1997-2010.  
Dokumentasjon: ingen dokumentasjon er fremvist.

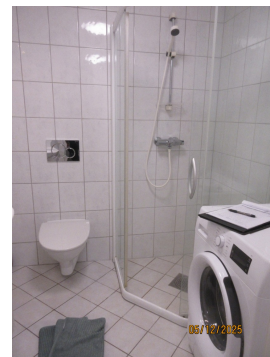
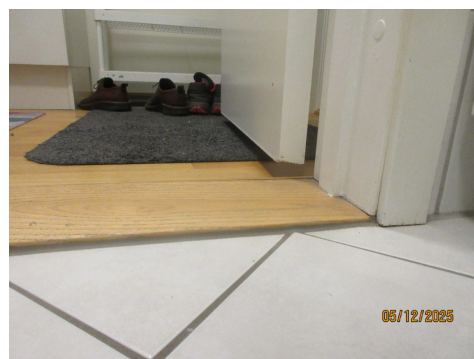
Gulvet er flislagt. Rommet har vannbåren varme. Fall mot sluk er målt til 29mm. Høydeforskjell fra toppen av sluket til toppen av membranen ved dørterskelen er 29mm. (sannsynligvis ingen oppkant på membran ved/under terskel.)

- Det er mulighet for at det kan forekomme vannlekkasje på våtrommet hvor vann ikke vil gå til sluk.
- Det er påvist at noen fliser har bom (hulrom under).

Det er kun sluk i dusjnisen. Høy oppkant inn til dusjnisen, Bunnlist er fuget til fliser. Vann fra utstyr utenfor dusjen vil ikke fritt kunne renne til sluk. Potensiell stor konsekvens ved evt lekkasje fra utstyr. Kun avdekket bom under en flis, samt noen fliser med mindre sår/avskalling.

- Eventuelt lekkasjevann fra utstyr utenfor dusjone vil ikke ha en naturlig vei til sluket. Dette kan føre til at vann samler seg på gulvet og potensielt renner ut av rommet eller trenger inn i konstruksjonen.

Det må etableres fri avrenning under bunnlist for dusjdører, fri avrenning til sluk.

Mindre bom og sår i fliser har sannsynligvis kun visuell konsekvens. Følg med på utvikling.

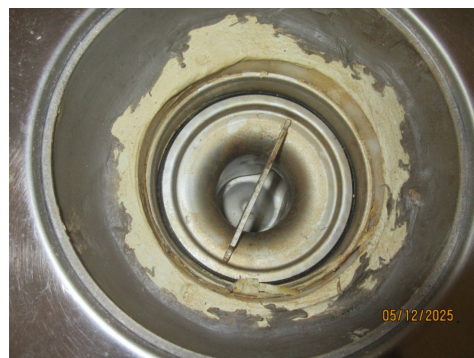
Det er plastsluk og ukjent tettesjikt/membran.

- Membran kan ikke konstateres (ikke synlig og det foreligger heller ikke dokumentasjon).
- Mer enn halvparten av forventet brukstid er passert på membranløsningen.

- Andre tiltak:
- Det er viktig å merke seg at levetiden til en membran varierer basert på kvalitet, installasjon og bruk. Eldre membraner kan bli sprø og sprekke opp, noe som fører til at de mister sin vanntettende funksjon. Dette kan resultere i vannlekkasjer gjennom vegger og gulv og fuktskader.

Innhent dokumentasjon om type membran hvis mulig. Jevnlig kontroll og renhold av sluk er viktig.

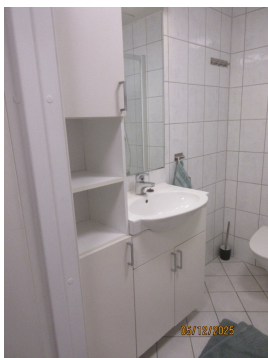
Rommet har innredning med nedfelt servant, veggspil og flyer m/lys og el-stikk. Veggmontert toalett, dusjvegger/hjørne med dusjing direkte på gulv/vegg og opplegg for vaskemaskin.

- Det er ikke påvist tilfredsstillende løsning for å synliggjøre lekkasje fra innebygget sisterner.

- Det må gjennomføres ytterligere undersøkelser.
- Uten dreneringsløsning/lekkasjesikring kan lekkasjer pågå over lang tid uten å bli oppdaget. Dette kan føre til omfattende fuktskader i omkringliggende byggematerialer.

Løsning for drenering av evt lekkasjevann fra innebygget sisterner bør kontrolleres, evt utbedres.

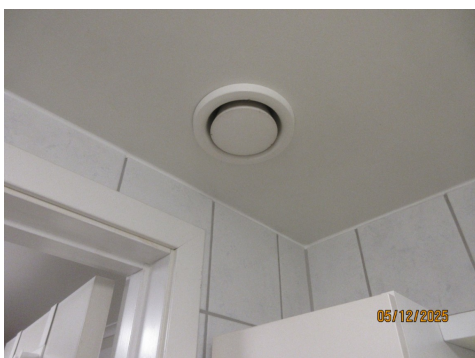
Det er avtrekk via felles kanal, sannsynligvis ført over tak.

- Det etablerte avtrekkssystemet fungerer ikke tilfredsstillende.
- veldig svakt avtrekk via takventilen på beforingen

- Andre tiltak:
- Dårlig ventilasjon på et våtrom kan føre til alvorlige konsekvenser som fuktskader og muggvekst.

Felles avtrekksløsning bør sjekkes ytterligere

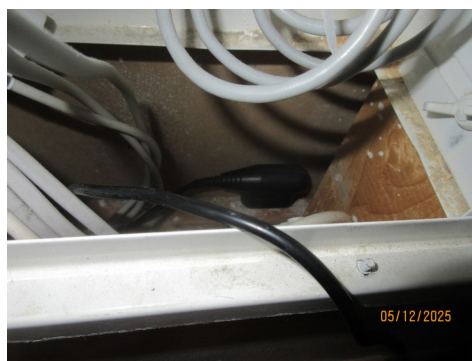
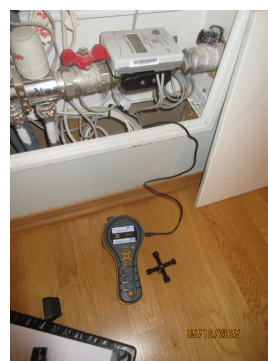
Hulltaking er foretatt uten å påvise unormale forhold. Hulltaking er foretatt ved/i vannskap(bunnsvill). Fuktkvotemåling (vekt%) i konstruksjonen ble målt til 0 vektprosent.

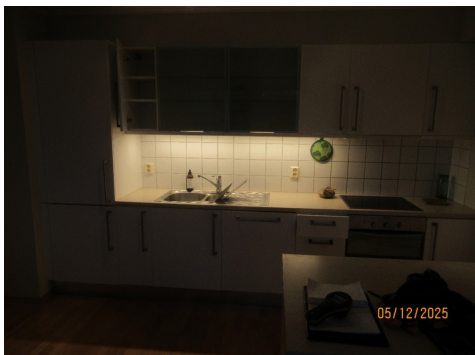
- Det er påvist skader på overflater/kjøkkeninnredning utover normal slitasjegrad.

Skade/bruks-slitasje på benkeplaten

Kjøkkenet fungerer med avviket. Utbedring/modernisering er brukerstyrt.

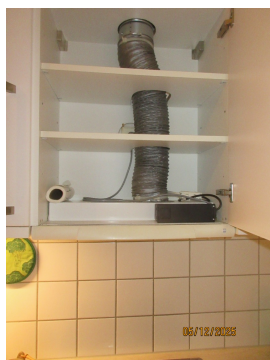
Det er kjøkkenventilator med avtrekk ut via felleskanal.

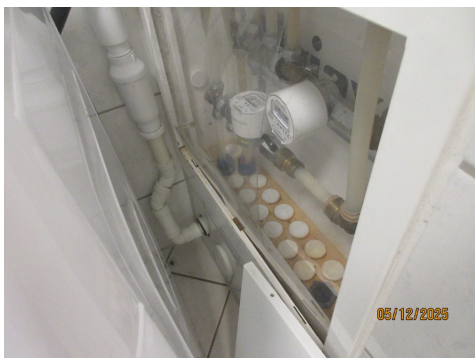
Innvendige vannledninger er av plast (rør i rør). Det er besiktiget i rørskap.

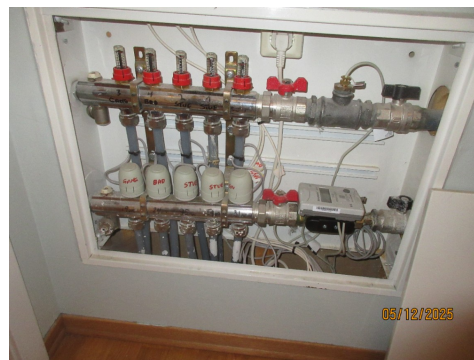
Vannbåren varme fra fellesanlegg.

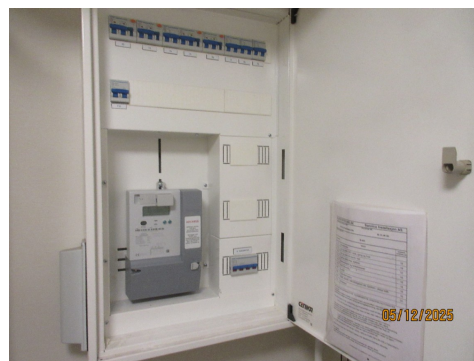
El anlegg fra byggeår. El skap med hovedbryter og 9 fordelingskurser med automater.

Tilstandsgrad settes ikke på el anlegg, da undertegnede ikke har autorisasjon eller kompetanse til vurdering av el installasjoner. Tilstandsgrad er generert automatisk av programmet. El-kontroll anbefales.
