# Tilstandsrapport

Enebolig

Hjortevegen 38, 2030 NANNESTAD

Rapportdato: 16.05.2025

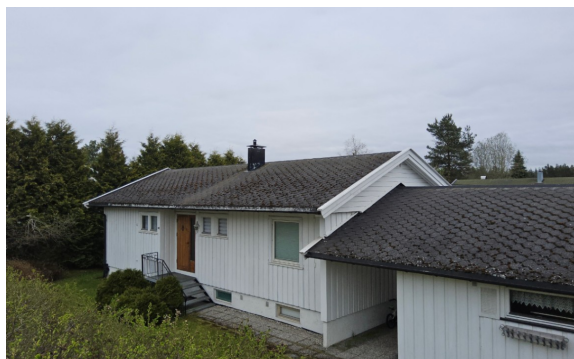
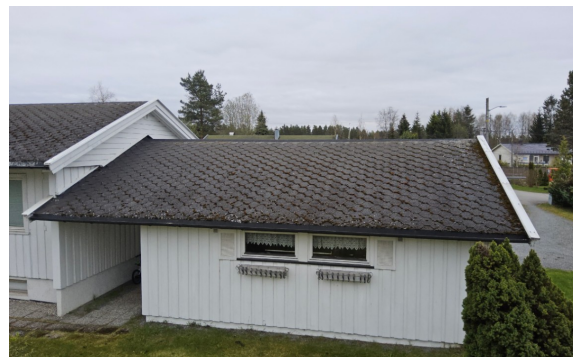
Siden taket (takkonstruksjon, takteking og skorstein) kun er observert fra bakkenivå, er vurderingen begrenset av dette. Det er ikke sikkerhetsmessig forsvarlig å bevege seg ut på taket eller observere fra stige. Selv om det ikke er avdekket skader under befaringen, betyr ikke dette at det ikke foreligger skader som en besiktigelse på taket kan avdekke. Vær oppmerksom på denne risikoen. En undersøkelse av taket kan utføres av en fagperson under tilstrekkelige sikkerhetsforhold.

Det må påregnes å skifte tekkingen i tiden som kommer.

**Kostnadsestimat: 50 000 - 100 000**

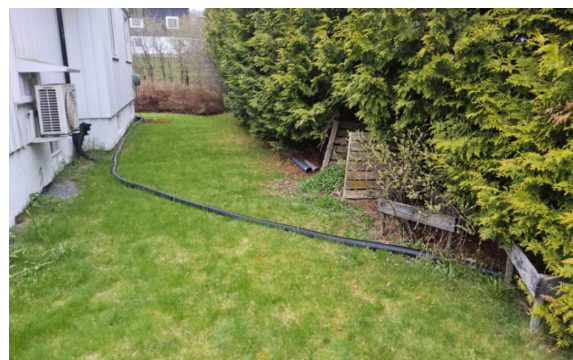
### ! TG 2 Nedløp og beslag

Renner, nedløp og beslag av plast og metall.

- Overvåk tilstanden jevnlig. For å få tilstandsgrad 0 eller 1 må beslag/renner/nedløp skiftes ut, men tidspunktet for når dette er nødvendig er vanskelig å si noe om.

Det må utføres forbedring av bortledning av vann.

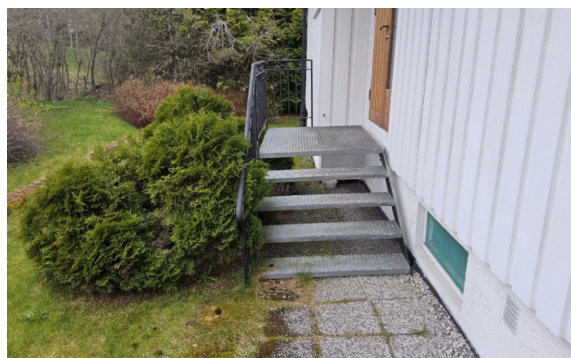
## TG 2 Utvendige trapper

Utvendig ståltrapp med stålrekkverk.

Det må påregnes utskifting av trappen for å lukke avviket.

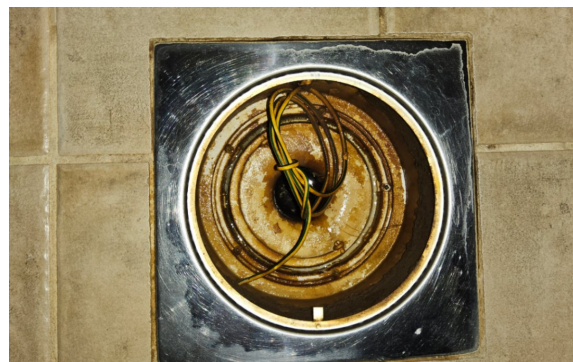
Det bemerkes at det ikke er registrert avvik som tilsier at det ikke er benyttet.

- Overvåk tilstanden jevnlig. For å få tilstandsgrad 0 eller 1 må slukløsningen skiftes ut og sannsynligvis må også membransjiktet skiftes/utbedres. Det er imidlertid vanskelig å si noe om tidspunktet for når dette er nødvendig.

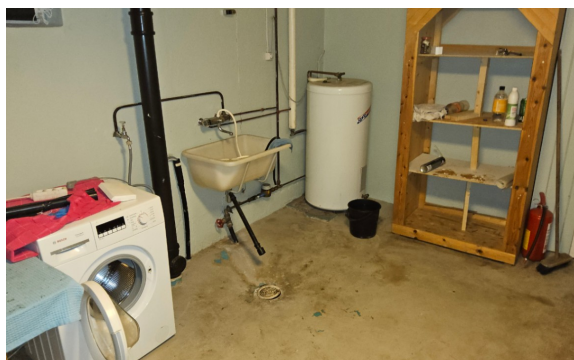
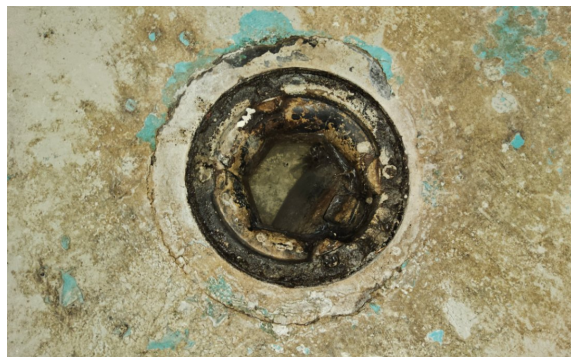
## KJELLER > VASKEROM

Våtrommet har nådd en høy alder, og det kan derfor ikke gis noen garanti for tettheten til rommet. Det bemerkes likevel at rommet vil ha sin funksjon ved samme bruk som idag. Men ved en endret bruksbelastning av rommet kan det oppstå avvik.

- Våtrommet må totalrenoveres. Alle forhold med tettesjikt, våtsone, sluk m.m. må dokumenteres.

**Kostnadsestimat: 100 000 - 300 000**

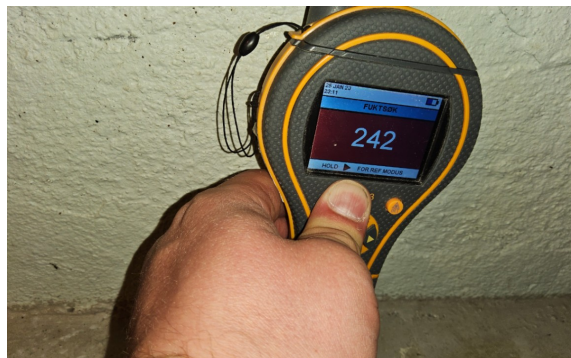
## KJELLER > VASKEROM

Hulltaking er ikke foretatt da det ikke er fysisk mulig pga. tilliggende konstruksjoner av mur. Det vises høye utslag ved fuktsøk, men dette kommer i stor grad fra fuktinnsig gjennom grunnmur.

Det er påvist høye fuktnivåer på overflate ved skyllekum.

Konstruksjonen bør holdes under jevnlig oppsyn.

**Kostnadsestimat: Under 10 000**
