Hjortevegen 38, 2030 NANNESTAD

**Innholdsrik frittliggende enebolig med dobbel garasje, flott hage og tomt på over 1 mål - meget barnevennlig område!**

Befaringsdato: 24.04.2025

Rapportdato: 16.05.2025

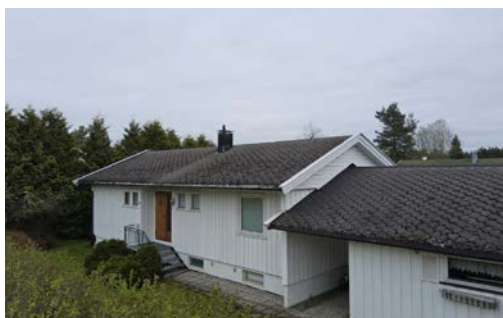
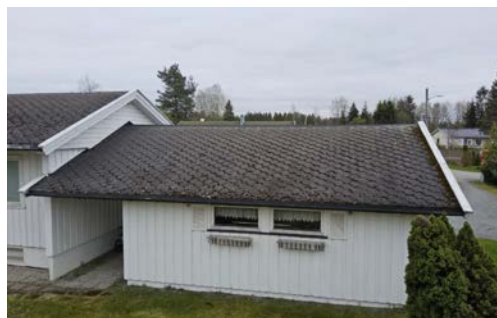
Siden taket (takkonstruksjon, takteking og skorstein) kun er observert fra bakkenivå, er vurderingen begrenset av dette. Det er ikke sikkerhetsmessig forsvarlig å bevege seg ut på taket eller observere fra stige. Selv om det ikke er avdekket skader under befaringen, betyr ikke dette at det ikke foreligger skader som en besiktigelse på taket kan avdekke. Vær oppmerksom på denne risikoen. En undersøkelse av taket kan utføres av en fagperson under tilstrekkelige sikkerhetsforhold.

Det må påregnes å skifte tekkingen i tiden som kommer.

**Kostnadsestimat: 50 000 - 100 000**

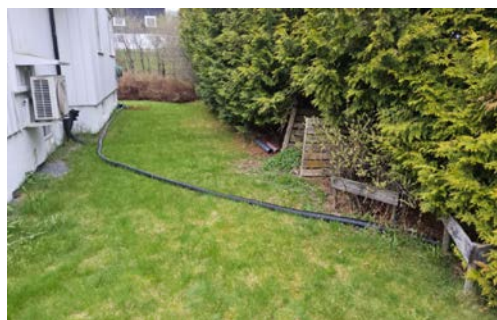
### TG 2 Nedløp og beslag

Renner, nedløp og beslag av plast og metall.

- Overvåk tilstanden jevnlig. For å få tilstandsgrad 0 eller 1 må beslag/renner/nedløp skiftes ut, men tidspunktet for når dette er nødvendig er vanskelig å si noe om.

Det må utføres forbedring av bortledning av vann.

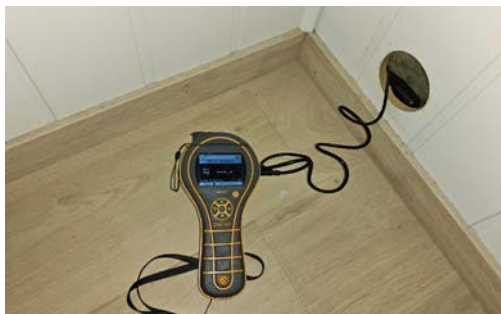
- Det er ikke påvist tilfredsstillende løsning for å synliggjøre lekkasje fra innebygget sisterner.

- Ved implementering av innebygget sisterner var det ikke krav om lekkasjesikring, konstruksjonen bør jevnlig observeres.

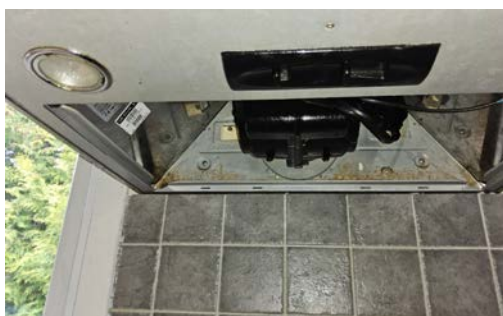
## 1. ETASJE > KJØKKEN

! **Kjøkken > 1. Etasje > Kjøkken > Avtrekk** [Gå til side](#)  
Det er avvik:  
Det mangler filterplate på undersiden av ventilatoren.

Denne må monteres for å lukke avviket.
