Hjortevegen 38, 2030 NANNESTAD

**Innholdsrik frittliggende enebolig med dobbel garasje, flott hage og tomt på over 1 mål - meget barnevennlig område!**

Befaringsdato: 24.04.2025

Rapportdato: 16.05.2025

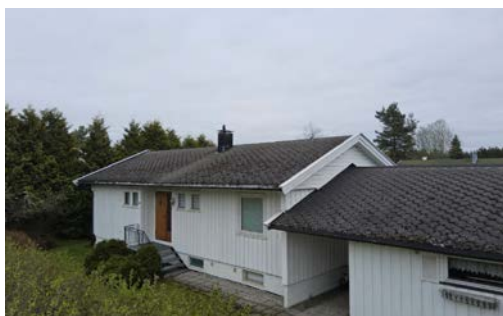
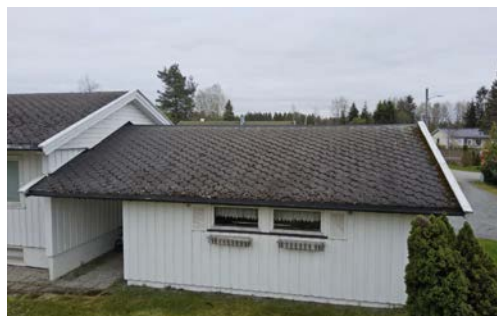
Det må påregnes å skifte tekkingen i tiden som kommer.

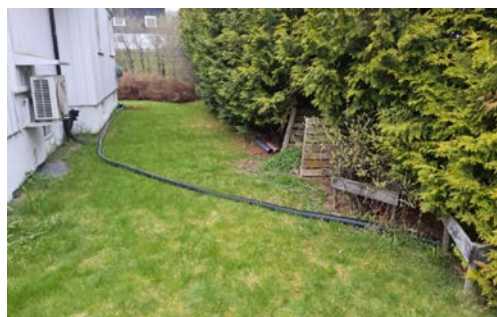
### TG 2 Nedløp og beslag

Renner, nedløp og beslag av plast og metall.

- Overvåk tilstanden jevnlig. For å få tilstandsgrad 0 eller 1 må beslag/renner/nedløp skiftes ut, men tidspunktet for når dette er nødvendig er vanskelig å si noe om.

Det må utføres forbedring av bortledning av vann.

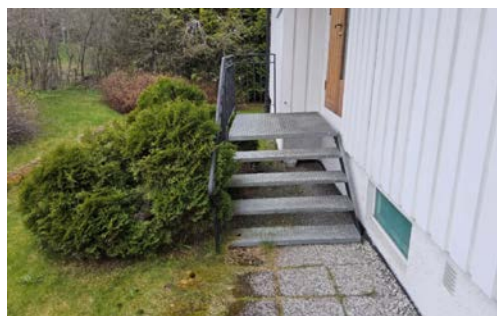
## ! TG 2 Utvendige trapper

Utvendig ståltrapp med stålrekkverk.

Det må påregnes utskifting av trappen for å lukke avviket.

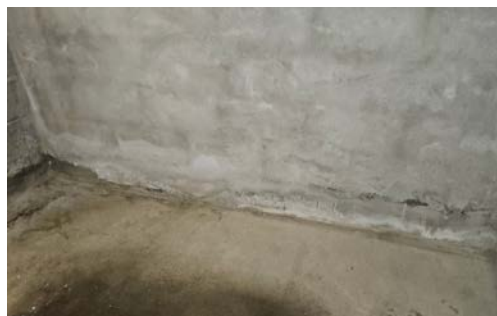
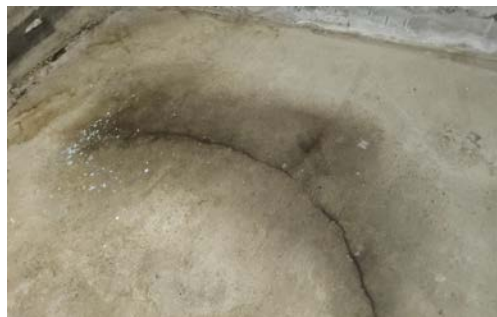
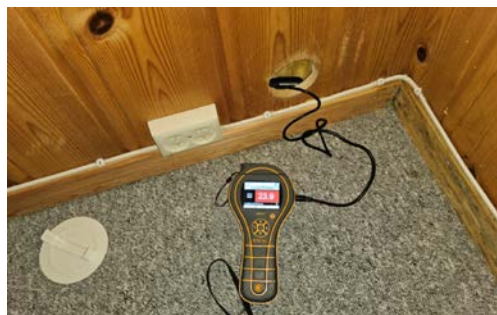
Gulvet har teppe og er av betong. Veggene har panel. Hulltaking er foretatt og det er påvist avvik i konstruksjonen. Hulltaking er foretatt i kjellerstuen. Fuktvotemåling (vekt%) i konstruksjonen ble målt til 24.

- Det er gjennom hulltaking påvist høyt fuktnivå inne i trekonstruksjonen i hulltakingen, men ikke påvist fuktskader i dette området. Høy luftfuktighet kan over tid føre til muggvekst eller sverting av materialer. Samtidig kan materialer og konstruksjoner bli ødelagt.

- Det påviste fuktnivå gir grunn til å overvåke konstruksjonen jevnlig for å se utvikling over tid, og eventuelt foreta tiltak for å unngå fuktskader.

Det frarådes videre påføring av vegger mot terreng før det er gjort tiltak med dreneringen.

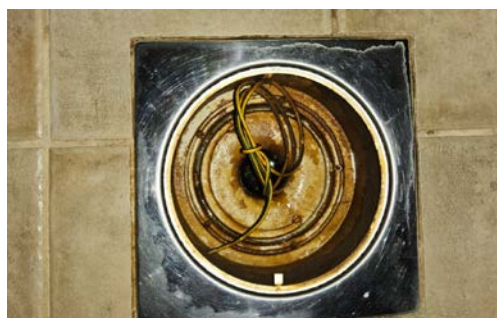
Det bemerkes at det ikke er registrert avvik som tilsier at det ikke er benyttet.

- Overvåk tilstanden jevnlig. For å få tilstandsgrad 0 eller 1 må slukløsningen skiftes ut og sannsynligvis må også membransjiktet skiftes/utbedres. Det er imidlertid vanskelig å si noe om tidspunktet for når dette er nødvendig.

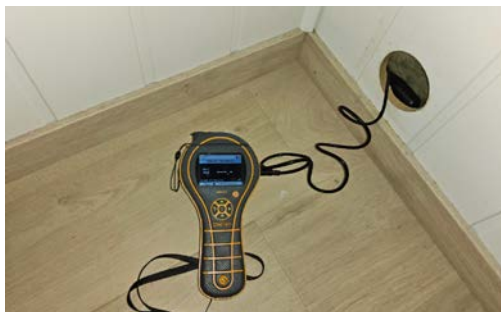
- Det er ikke påvist tilfredsstillende løsning for å synliggjøre lekkasje fra innebygget sisterner.

- Ved implementering av innebygget sisterner var det ikke krav om lekkasjesikring, konstruksjonen bør jevnlig observeres.

- Elektrisk avtrekksvifte bør monteres for å lukke avviket.

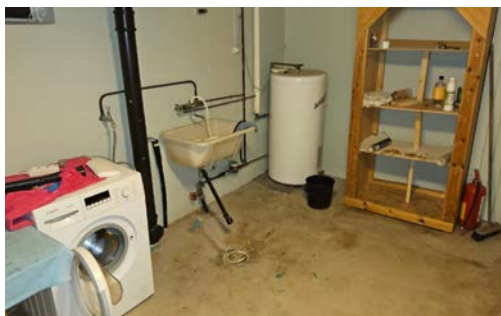
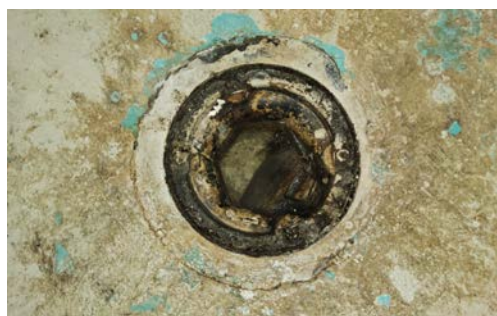
- Våtrommet må oppgraderes for å tåle normal bruk etter dagens krav. Våtrommet har nådd en høy alder, og det kan derfor ikke gis noen garanti for tettheten til rommet. Det bemerkes likevel at rommet vil ha sin funksjon ved samme bruk som idag. Men ved en endret bruksbelastning av rommet kan det oppstå avvik.

- Våtrommet må totalrenoveres. Alle forhold med tettesjikt, våtsone, sluk m.m. må dokumenteres.

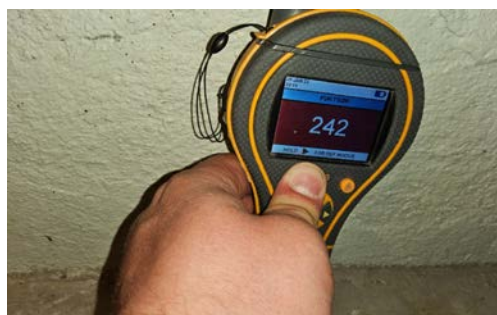
! **Våtrom > Kjeller > Vaskerom > Tilliggende konstruksjoner våtrom** [Gå til side](#)  
Det er avvik:  
Det er påvist høye fuktnivåer på overflate ved skyllekum.

Konstruksjonen bør holdes under jevnlig oppsyn.
