# Tilstandsrapport

Enebolig

Maudalsgata 3 , 4307 SANDNES

Befaringsdato: 10.02.2026

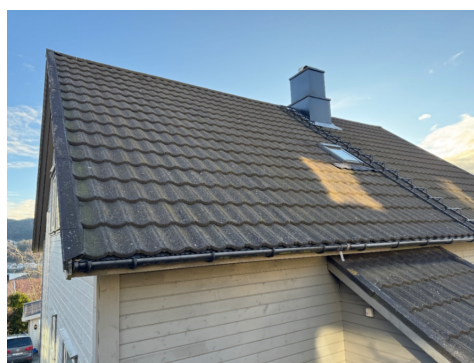
Registreres mose på taket, mest nærliggende årsak er omkringliggende vegetasjon (tre/ busker etc.) ved omkringliggende bebyggelse. Mose på tak kan medføre enn redusert levetid på taktekkingen og føre til hull i taktekking som medfører økt fuktbelastning på undertak. Observert fukt inv. tak i kott og loft som kan indikere at undertaket lekker eller forholdene skyldes kondens, se nærmere vurdering takkonstruksjon/ loft.

Registreres ufagmessig montert mønestein, denne er ikke klippet i kant slik at den ligger helt ned til taktekking, kan være medårsak til de forhold som er observert innvendig. Fukt kan drive inn ved større vannmengder i kombinasjon med vind og påføre undertaket økt fuktbelastning.

Foto viser mose/ grønske på takoverflate. Utett rundt mønestein.

Fjerne mose på tak mekanisk, vedlikehold/ omlegging av takpapp ved behov.

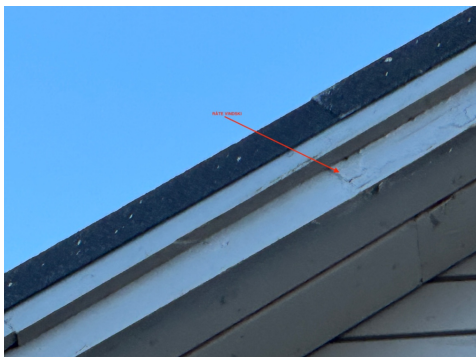
Foto viser r te p  vindski, se r d pil.

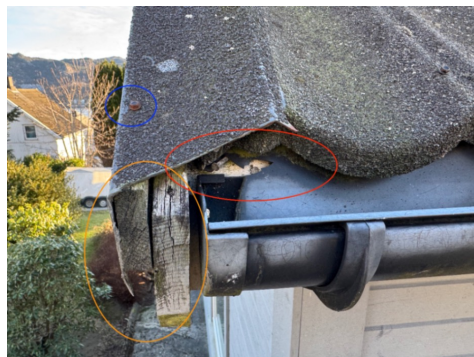
Det er registrert skade og mangelfull tetting ved takfotbeslag i gavl, med  pning mot vindski og synlig v rp virkning p  tilst tende treverk. Forholdet kan medf re fuktinntrengning og  kt risiko for r teskader p  vindski og undertakspanel. Utbedring anbefales for   sikre tilfredsstillende tetting og avrenning.

Hull i takfotbeslag (r d ring), sprekk i vindski (oransje ring) og rust i skrue (bl  ring).

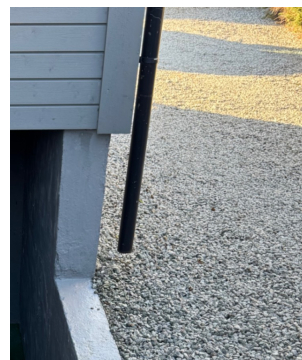
Det er ikke tilfredsstillende bortledning av vann fra taknedl p ved grunnmur som f lge av at nedl psr r for tilbygg er avsluttet over bakkeniv  og ikke f rt ned til lukket r r i bakke. Regnvann vil derfor ikke ledes tilstrekkelig bort fra boligen og medf rer til  kt fuktbelastning p  tilst tende bygningsdeler som rom under terreng, drenering og grunnmur.

Nedl psr r for tilbygg er avsluttet over bakke.

Det anbefales   etablere r rf ringer til lukket anlegg ved utbedring av grunnforholdene.

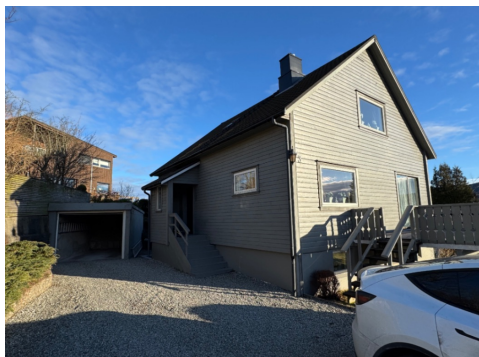
Foto viser manglende snøfangere på taket.

Sn fangere m  etableres for   lukke avviket. Kostnadsestimat gjelder kun for sn fanger.

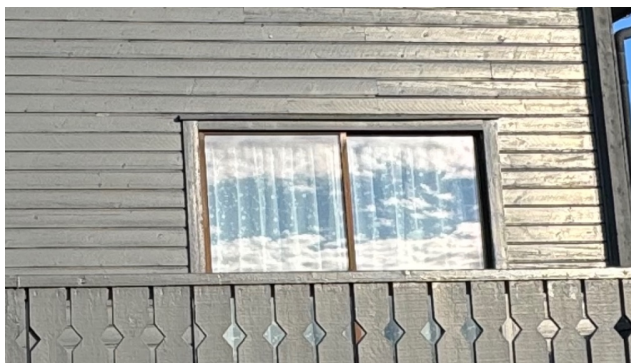
Registreres omfattende sprekker i kledning på sør side, normalt iht. alder med nedbrytning og sprekker på sør og vest fasader. Kledningen anbefales byttet, i den forbindelse må forhold under terrasse og terrasse forventes tiltak som kan gi betydelige kostnader. Sprekker kan medføre at vann blir ført bak kledningen og påfører bakenforliggende konstruksjoner økt fuktbelastning og skjulte feil/ mangler.

Foto viser riss/ sprekke i kledning på sør side.

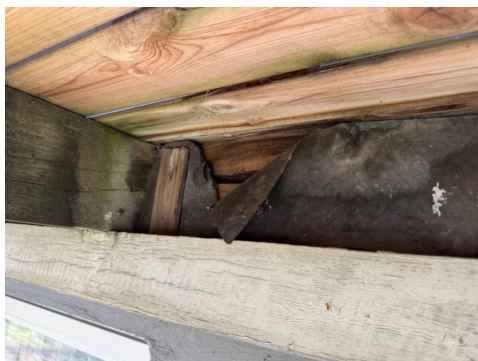
Overgangen mellom balkong/terrasse og yttervegg er utett som følge av synlig papp er sprukket opp. Forholdene medfører at fukt kan trenge inn i lukkede konstruksjoner og påføre etasjeskiller skader. Anbefales å fjerne inv. tak i kjeller for å avdekke eventuelle skader, utvendig registreres fuktmerker i trevirket.

Foto viser lekte av 12x48 og utett papp under terrasse.

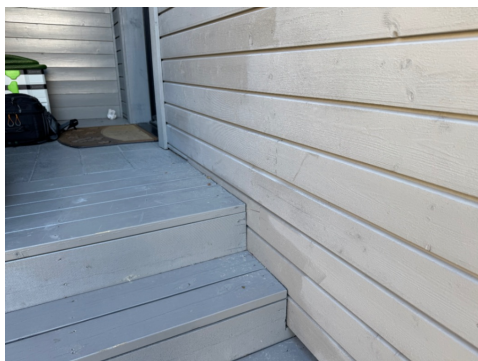
Ved tilbygg registreres sprekk i kledning, som kan medføre ved vind og regn føre vann inn bak kledningen og påføre innenforliggende konstruksjoner skader, se fuktskader i rom under terreng. Kledningen kan med fordel utbedres når tilbygget utbedres og ytterligere kontroll av bakenforliggende konstruksjoner anbefales.

Foto viser riss/ sprekke i kledning ved inngangsparti. Liten lufting i nedre kant pga. terrassebord, forutsettes at lufting går opp bak trappetrinn.

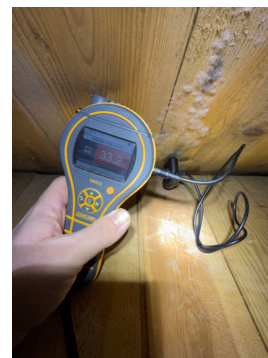
Det er påvist fuktskjolder/skader i takkonstruksjonen rundt pipeløpet og stedvis spredt utover taket. Forhold rundt pipe forutsettes skyldes tiltak før pipehatt ble etablert. Fuktforhold i undertaket innvendig kan skyldes flere forhold, eksempelvis kondens som følge av manglende lufting/ventilering eller utettheter i undertakspapp som følge av råte i strø/lekter som har oppstått som følge av feil utførelse på mønestein. Kan ikke utelukkes manglende dampsperre som medfører at fukt trekker opp på loftet og kondenserer eller dampsperre mellom kald/ varm sone og manglende pakninger i kottdører som fører varm luft inn i kott og kondenserer.

Registreres sopp på undertaket, type må avklares med analyse, dette er forhold som faller utenfor rapportens mandat. Sopp i undertak skyldes ofte utettheter. Kan ikke utelukkes omfattende fuktskader over synlig trepanel.

Foto viser noe soppspor i undertaket, 30,2 vekt% i trevirket og manglende lufting ute ved raft.

Det må påregnes ytterligere undersøkelser for å avdekke årsak til fuktmerker og forhøyede fuktverdier i undertaket før endelig tiltak gjennomføres.

Innvendig tak i alle rom demonteres og kontrolleres. Tas derfor forbehold fuktskader i lukket konstruksjon.

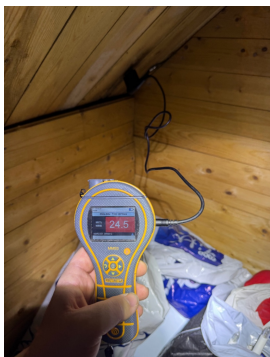
Foto viser 24,5 vekt% i undertak i kott, manglende lufting ved raft.

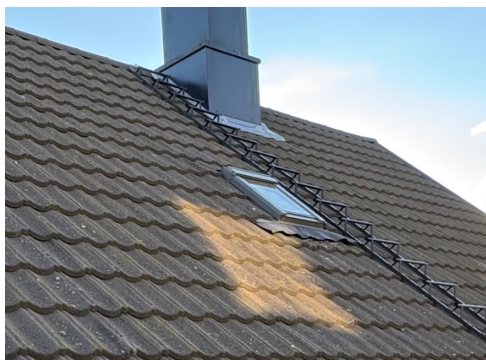
Foto viser beslag under takvindu som har sluppet fra takteking.

Beslag festes til takteking.

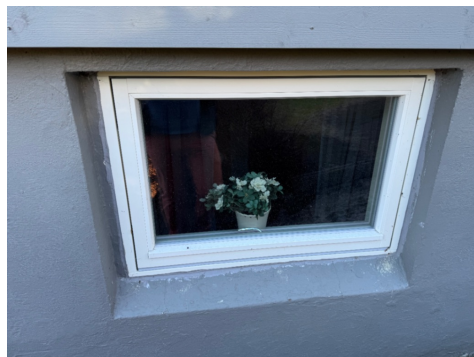
Foto viser kjellervinduer.

Anbefales å etablere beslag under vinduer og dekklist. Invendige konstruksjoner utbedres ved behov.

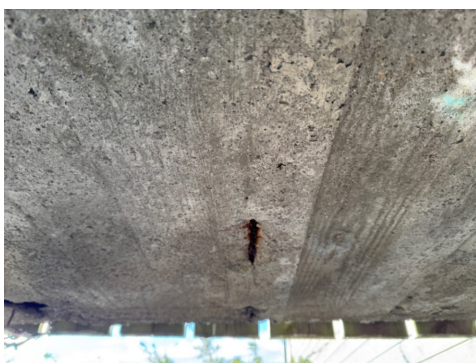
Foto viser synlig armering under veranda.

Rust må utbedres, evt. veranda fjernes og etableres på ny, tiltak anbefales utbedret i sammenheng med drenering. Kostnadsestimat settes for hva det vil anslagsvis vil si å etablere en ny veranda av samme type størrelse.

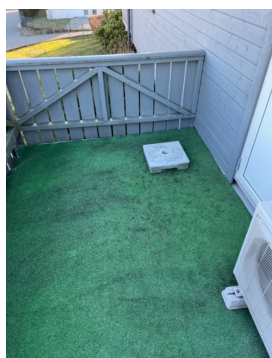
Foto viser overflate er tildekket med teppe.

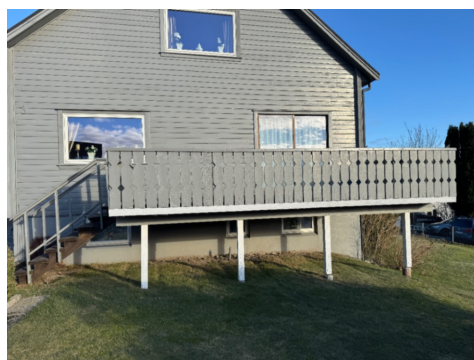
Foto viser terrasse

Terrasse må påregnes fjernet i forbindelse med utbedring av yttervegg utvendig på sør side, i den forbindelse utbedres terrassebord, bjelkelag og rekkverk. Normalt vedlikehold frem til tiltak på yttervegg anbefales, herunder overflatebehandling og bytte av trevirke ved behov.

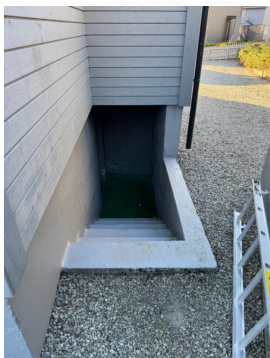
Foto viser manglende rekkverk og håndløper i trapp.

Puss utbedres.

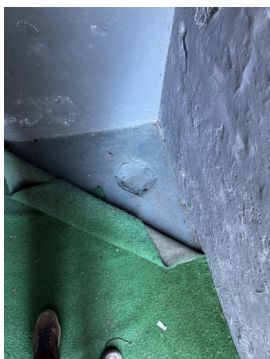
Foto viser sluk tildekket av teppe.

Sluk utbedres.

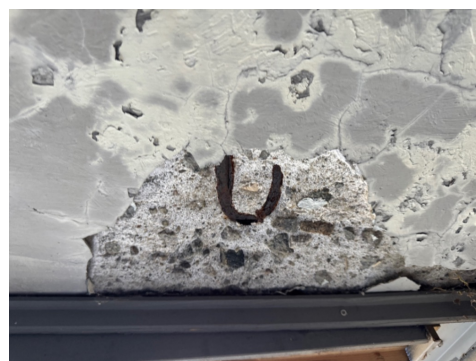
Foto viser synlig armering under overbygg.

Overbygg fjernes og betong fjernes. Nytt overbygg inkludert nytt tak. Kostnadsvurdering gjelder kun for å utbedre overbyggets skader og reetablere overbygget. Eventuelle følgeskader er ikke medtatt noe som kan medføre større utbedringskostnader.

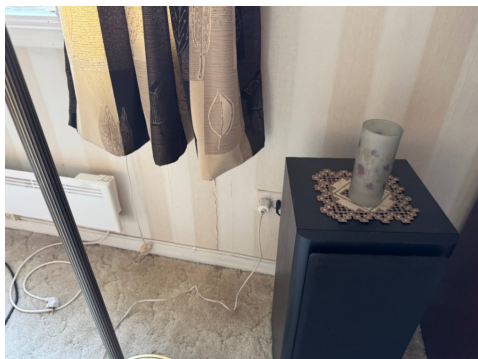
Innvendig observeres enkelte riss i tapet.

Innvendig må tapet/ overflater fjernes og etableres på ny.

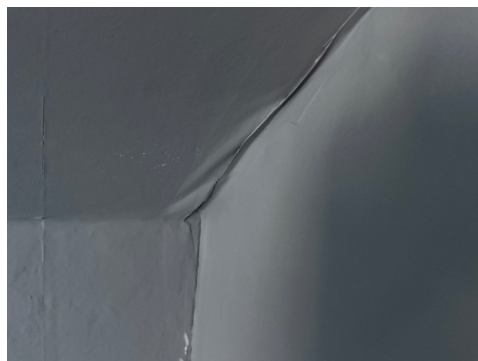
Sprekk/ svuller inv. tak tapet.

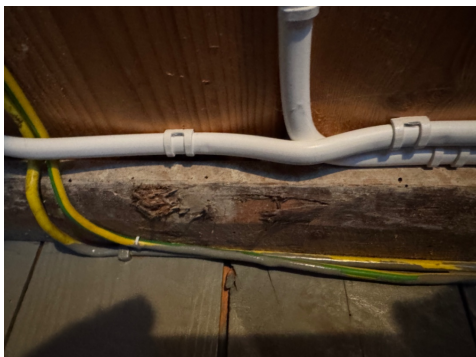
Foto viser flyvehull etter treinsekter i etasjeskiller.

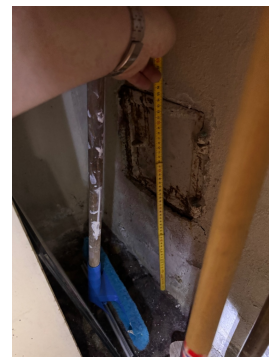
Foto viser avstand fra feieluke til gulvteppe er under 300 mm.

Kostnadsestimat er kun for å avdekke pipe og foreta utvidet undersøkelse av pipeløpet før videre bruk. Utbedring av hele eller deler av pipen kan medføre høyere kostnader.

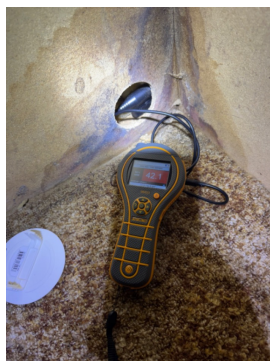
Foto viser saltutslag på inv. betongvegger.

Kostnadsestimat settes kun for utbedring av kjeller ved å rive og reetablere innvendige overflater.

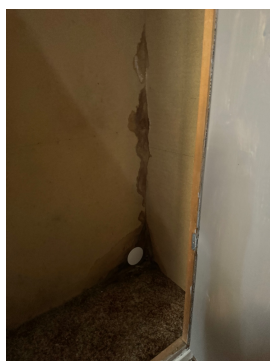
Foto viser fuktmerker på inv. veggflater.

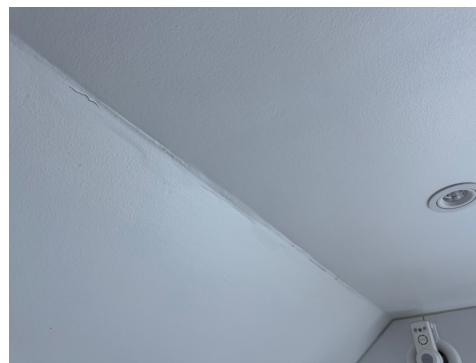
Foto viser sprekk/ riss i tak.

På loft kan sprekk vurderes ved å åpne konstruksjon for å avdekke eventuelle feil. Sprekk/ riss utbedres ved å sparkle og male overflaten. Vindu/ dør utbedres ved behov.

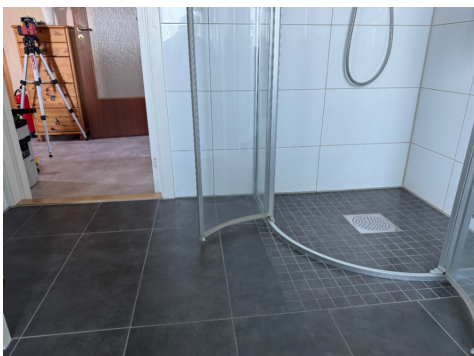
Foto viser oppkant ved dusj er høyere enn oppkant ved dør.

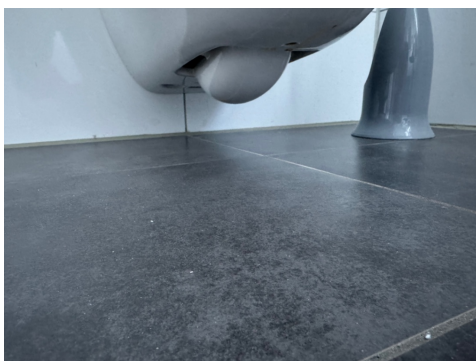
- Uten dreneringsløsning/lekkasjesikring kan lekkasjer pågå over lang tid uten å bli oppdaget. Dette kan føre til omfattende fuktskader i omkringliggende byggematerialer.

Ingen synlig spalte for lekkasjevann ved vegghengt toalett.

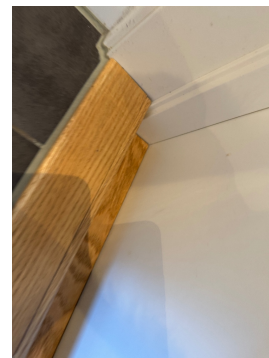
Manglende luftespalte under dør.

- Det bør etableres tilfredsstillende tilluft til våtrom f.eks. luftespalte ved dør e.l.
- Over tid kan manglende tilluftsventilering resultere i mugg- og soppdannelse, spesielt på steder som ikke får god nok luftgjennomstrømming.

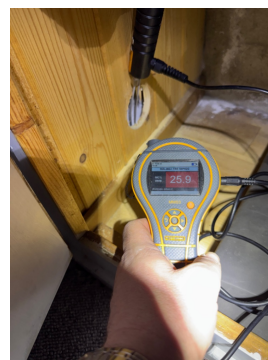
Foto viser fuktmåling i lukket vegg, 25.9 vekt%.

Kostnadsvurdering må ses i sammenheng med totaloppgradering av våtrommet.

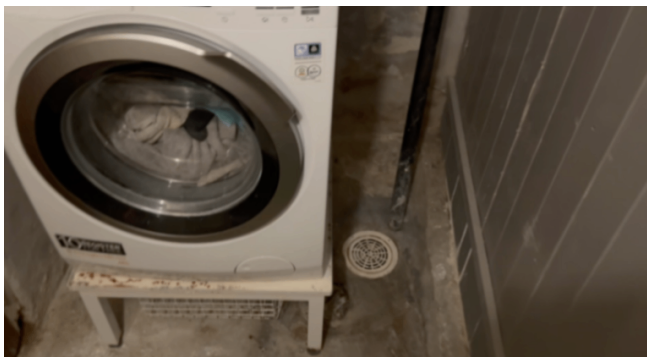
Foto viser saltutslag, manglende tettesjikt og sluk i våtrommet.

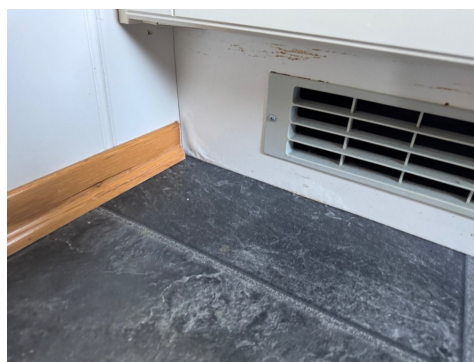
Foto viser svelling i sokkellist.

Sokler byttes ved eget behov/ ønske.

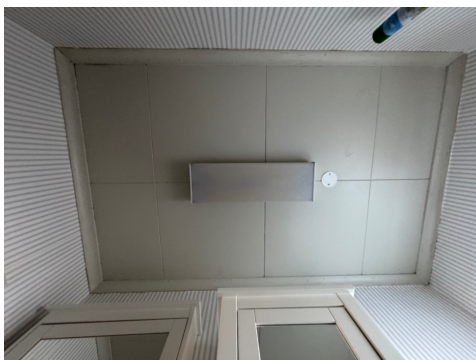
Rommet har kun naturlig avtrekk. Dette vil ikke fungere optimalt når det er liten temperaturforskjell inne og ute og når det er vindstilt. Lukt kan bli igjen i rommet eller føres til tilstøtende rom.

Foto viser ingen ventil i tak for avtrekk.

Anbefales å etablere balansert ventilasjon i boligen når ventilasjon skal utbedres.

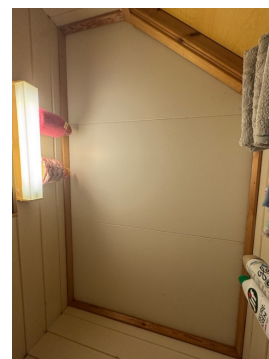
Foto viser ingen ventilasjon i tak/ vegg.

Kostnadsestimat settes ut fra rimeligste løsning, ventilkanal gjennom bod som føres ut gjennom grunnmur.

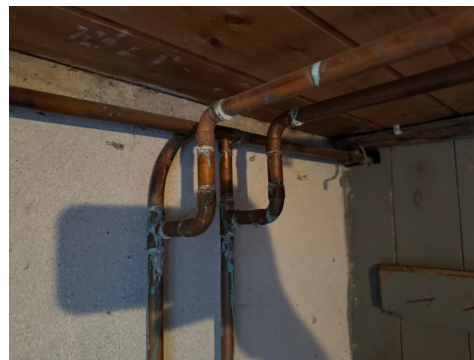
Foto viser irring kobberør anlegg.

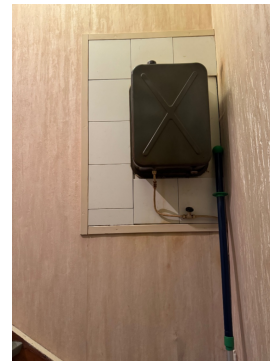
Foto viser eiers opplysning om dagtank.

Det anbefales å foreta sanering/fjerning av dagtank i henhold til gjeldende krav for tanker ute av bruk, samt kontrollere området for mulig forurensning.

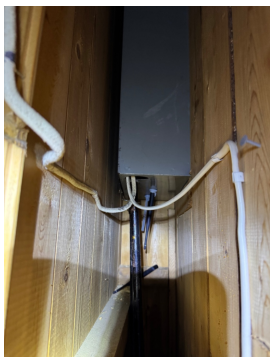
Synlig hull i skap under pga. ledninger som går inn og tidl. antenne.

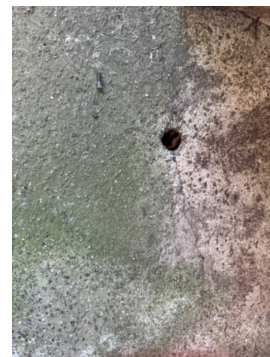
Foto viser hull i betong under veranda.

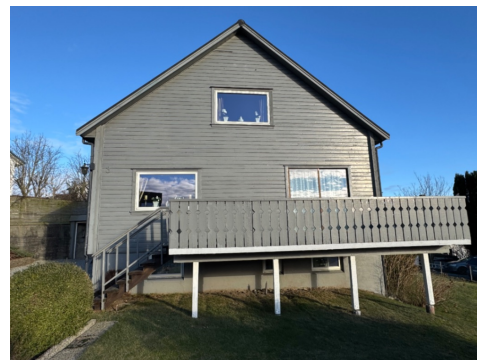
Foto viser relativt flatt terreng ved gårdsrom og under terrasse.

Kjeller bør holdes under observasjon. Lagring av varer bør unngås og god utlufting ivaretas. Terrenget må ha fall fra grunnmuren for å sikre god avrenning av overflatevann. Eventuelt må det utføres drenerende tiltak i terrenget for å lede overflatevann vekk fra boligen. Dreneringen må byttes/ oppgraderes, etterisolering av grunnmur anbefales.

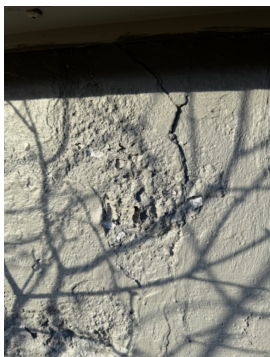
Påvist enkelte riss/ sprekker/ puss avskallinger rundt boligens grunnmur.

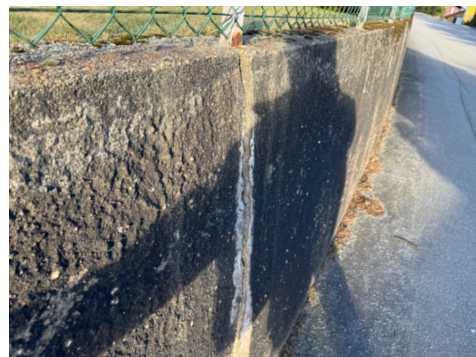
Foto viser sprekk i støttemur, flere slike sprekker er observert, stedvis kontroll 1 - 2 cm.

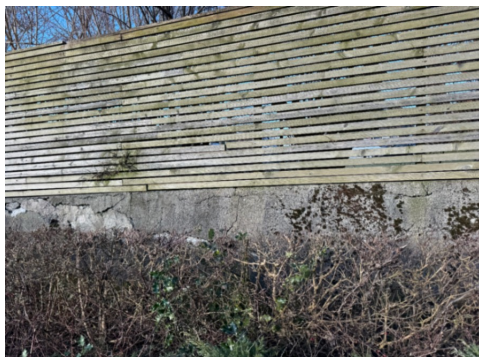
Foto viser endel riss/ sprekker i muren. Rekkverket har enkelte slitasjer i spiler.

Støttemur anbefales å holde under jevnlig kontroll (halvårlig/ årlig), ved større utvikling til grove sprekker må det påregnes tiltak.
