Maudalsgata 3, 4307 SANDNES

**Enebolig beliggende i et etterpurt  
og populært boligområde  
Nydelig utsikt - garasje!**

| Tilstandsrapport ..... | 57 |

Befaringsdato: 10.02.2026

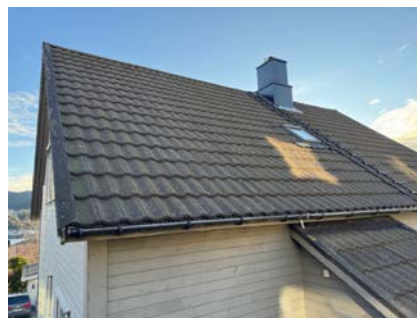
Registreres mose på taket, mest nærliggende årsak er omkringliggende vegetasjon (tre/ busker etc.) ved omkringliggende bebyggelse. Mose på tak kan medføre enn redusert levetid på taktekingen og føre til hull i takteking som medfører økt fuktbelastning på undertak. Observert fukt inv. tak i kott og loft som kan indikere at undertaket lekker eller forholdene skyldes kondens, se nærmere vurdering takkonstruksjon/ loft.

Registreres ufagmessig montert mønestein, denne er ikke klippet i kant slik at den ligger helt ned til takteking, kan være medårsak til de forhold som er observert innvendig. Fukt kan drive inn ved større vannmengder i kombinasjon med vind og påføre undertaket økt fuktbelastning.

Foto viser mose/ grønske på takoverflate. Utett rundt mønestein.

Takteking og undertak kontrolleres mer ytterliggående for eventuelle feil, inv. er det påvist fukt i kott og loft som kan medføre til at det er utettheter på takteking som ikke er observert.

Fjerne mose på tak mekanisk, vedlikehold/ omlegging av takpapp ved behov.

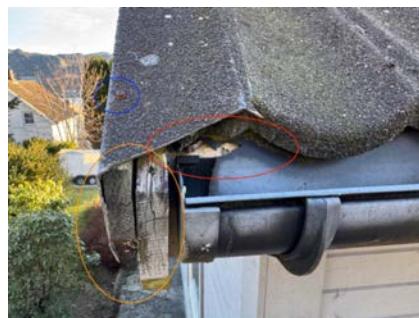
Avvik: Det er registrert skade og mangelfull tetting ved takfotbeslag i gavl, med åpning mot vindski og synlig værpåvirkning på tilstøtende treverk. Forholdet kan medføre fuktinntrengning og økt risiko for råteskader på vindski og undertakspanel. Utbedring anbefales for å sikre tilfredsstillende tetting og avrenning.

Hull i takfotbeslag (rød ring), sprekk i vindski (oransje ring) og rust i skrue (blå ring).

Det anbefales å etablere rørføringer til lukket anlegg ved utbedring av grunnforholdene.

Renner og nedløp byttes/ oppgraderes som del av normalt vedlikehold.

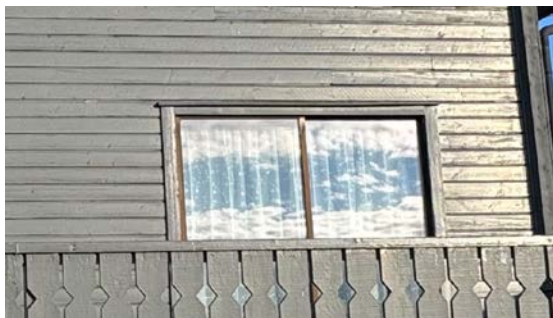
Foto viser riss/ sprekk i kledning på sør side.

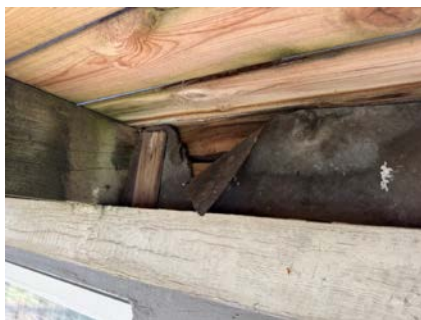
Foto viser lekte av 12x48 og utett papp under terrasse.

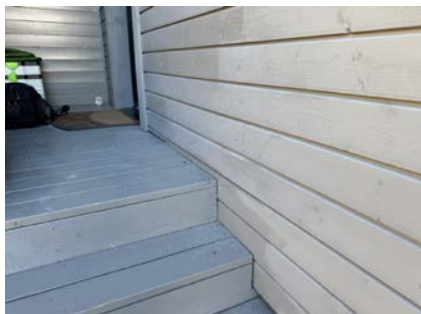
Foto viser riss/ sprekk i kledning ved inngangsparti. Liten lufting i nedre kant pga. terrassebord, forutsettes å lufting går opp bak trappetrinn.

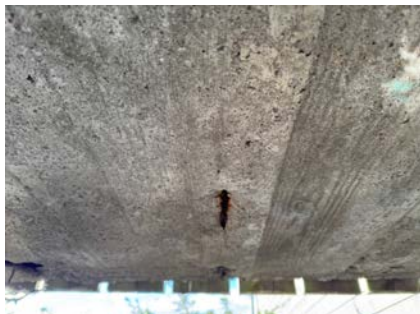
Foto viser synlig armering under veranda.

Rust må utbedres, evt. veranda fjernes og etableres på ny, tiltak anbefales utbedret i sammenheng med drenering. Kostnadsestimat settes for hva det vil anslagsvis vil si å etablere en ny veranda av samme type størrelse.

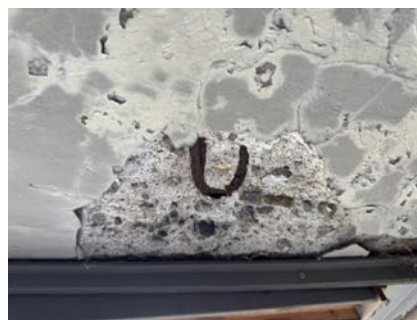
Foto viser synlig armering under overbygg.

Overbygg fjernes og betong fjernes. Nytt overbygg inkludert nytt tak. Kostnadsvurdering gjelder kun for å utbedre overbyggets skader og reetablere overbygget. Eventuelle følgeskader er ikke medtatt noe som kan medføre større utbedringskostnader.

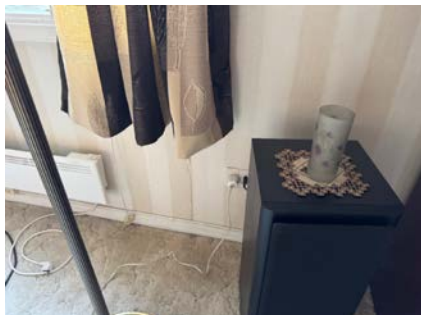
Innvendig observeres enkelte riss i tapet.

Innvendig må tapet/ overflater fjernes og etableres på ny.

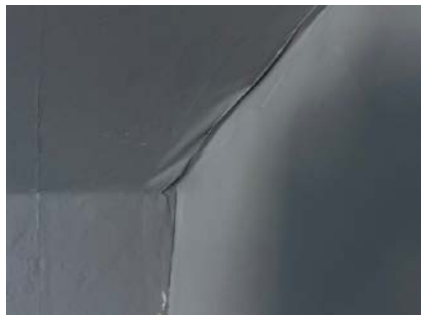
Sprekk/ svuller inv. tak tapet.

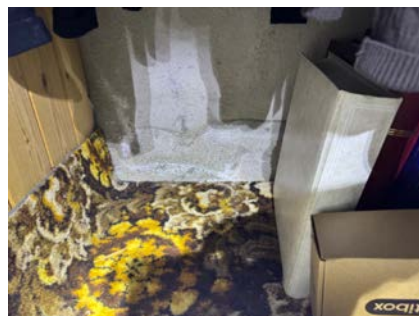
Foto viser fuktmåling.

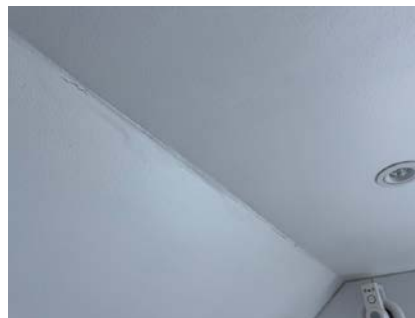
Foto viser sprekke/ riss i tak.

På loft kan sprekke vurderes ved å åpne konstruksjon for å avdekke eventuelle feil. Sprekk/ riss utbedres ved å sparkle og male overflaten. Vindu/ dør utbedres ved behov.

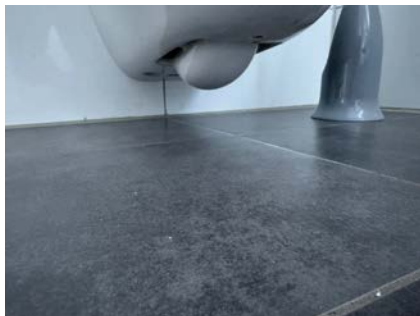
Det er ikke etablert noen drepsåpning for synliggjøring av eventuell lekkasje fra innebygget sistene, og det er ikke framlagt noen dokumentasjon på annen godkjent løsning.

Ingen synlig spalte for lekkasjevann ved vegghengt toalett.

- Uten dreneringsløsning/lekkasjesikring kan lekkasjer pågå over lang tid uten å bli oppdaget. Dette kan føre til omfattende fuktskader i omkringliggende byggematerialer.

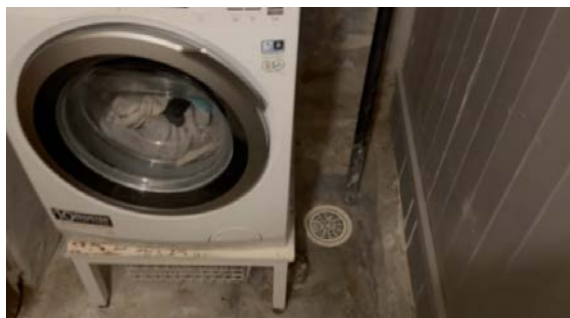
Foto viser saltutslag, manglende tettesjikt og sluk i våtrommet.

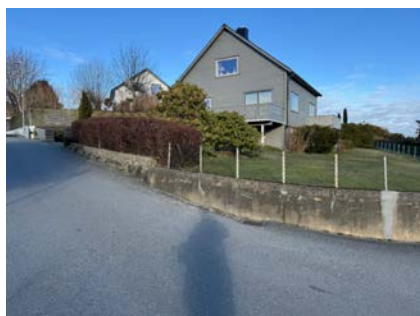
Foto viser støttemur.

Støttemur anbefales å holde under jevnlig kontroll (halvårlig/ årlig), ved større utvikling i grove sprekker må det påregnes tiltak.

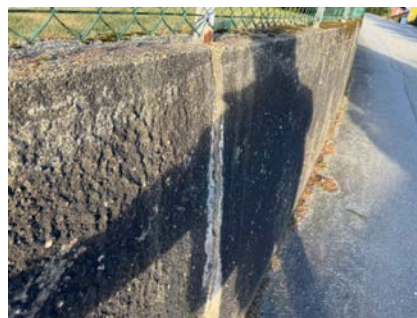
Foto viser spekk i støttemur, flere slike sprekker er observert, stedvis kontroll 1 - 2 cm.

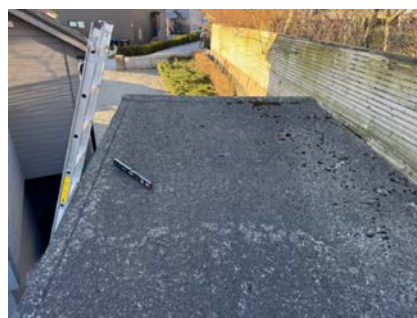
Foto viser tak på garasje og forstøtningsmur med rekkverk mot nabo.

Støttemur anbefales å holde under jevnlig kontroll (halvårlig/ årlig), ved større utvikling til grove sprekker må det påregnes tiltak.

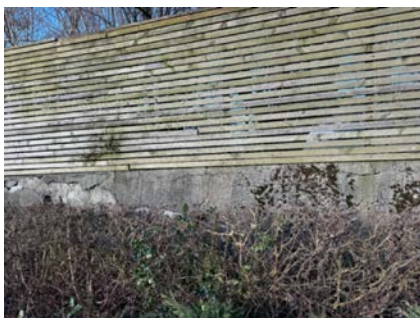
Foto viser endel riss/ sprekker i muren. Rekkverket har enkelte slitasjer i spiler.
