# Tilstandsrapport

Leilighet

Storgata 72, 2212 KONGSVINGER

Befaringsdato: 26.02.2025

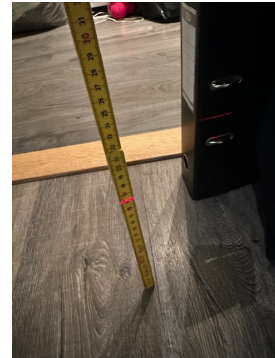
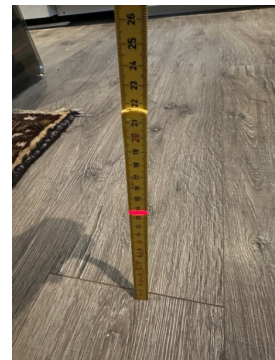
## TG 3 Etasjeskille/gulv mot grunn

Etasjeskiller i trekonstruksjoner.

- Målt høydeforskjell på over 20 mm innenfor en lengde på 2 meter. Tilstandsgrad 3 gis med bakgrunn i standardens krav til godkjente måleavvik.

- For å få tilstandsgrad 0 eller 1 må høydeforskjeller rettes opp. Det vil imidlertid sjelden være økonomisk rasjonelt som et enkeltstående tiltak i en bolig som dette. Dersom boligen en gang skal renoveres, kan man vurdere slike tiltak.

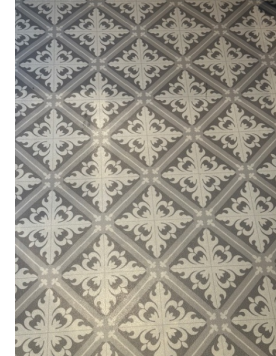
## TG 1 Overflater Gulv

Vinylbelegg med oppbrett på gulv. Det er ikke målt unormal fukt i gulv. Høydeforskjell på gulv fra dørterskel til topp slukrist er 40 mm.

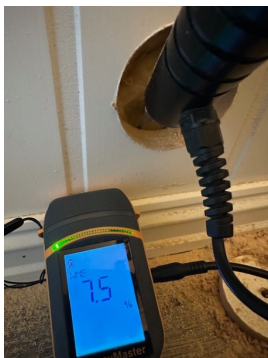
### ! TG 1 Tilliggende konstruksjoner våtrom

Det er boret hull i vegg. Fuktmåling med pigger inne i vegg - mot bad/vaskerom. Det påvises ikke fukt over normalen.

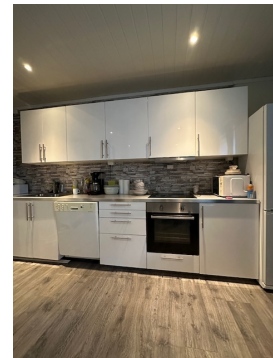
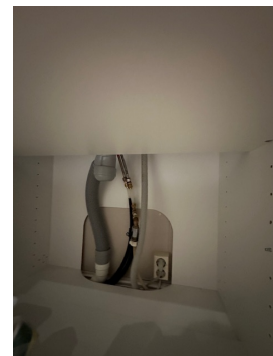
### ! TG 2 Avtrekk

Ventilator med kullfilter over platetopp.

- Det er kun kullfilterventilator på kjøkkenet og heller ikke andre forserte/mekaniske avtrekksløsninger fra kokesonen.

- Det er vanskelig å etablere andre løsninger.

Det kan være at borettslaget har egne vedtekter som hindrer montering av mekanisk avtrekk fra rommet, anbefalt tiltak må derfor avklares nærmere med styret i borettslag/sameie før det eventuelt kan gjennomføres.
