Tilstandsrapport

Leilighet

Storgata 72, 2212 KONGSVINGER

Befaringsdato: 21.02.2026

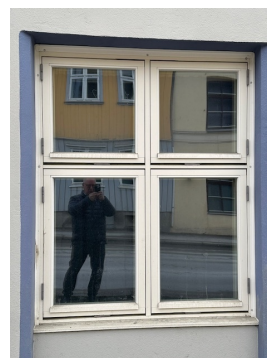
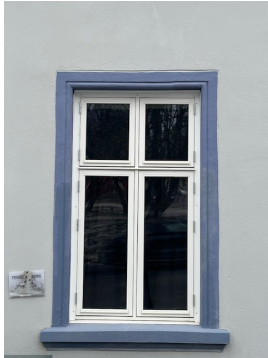
! TG 1 Vinduer

Malte trevinduer fra 2017 med 2-lags isolerglass.

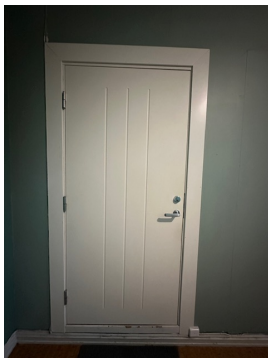
TG 1 Dører

Inngangsdør (EI 30).

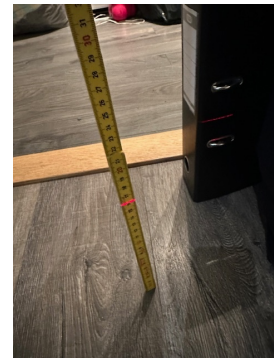
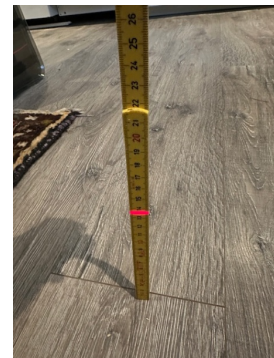
TG 3 Etasjeskille/gulv mot grunn

Etasjeskiller i trekonstruksjoner.

- Målt høydeforskjell på over 20 mm innenfor en lengde på 2 meter. Tilstandsgrad 3 gis med bakgrunn i standardens krav til godkjente måleavvik.

- For å få tilstandsgrad 0 eller 1 må høydeforskjeller rettes opp. Det vil imidlertid sjelden være økonomisk rasjonelt som et enkeltstående tiltak i en bolig som dette. Dersom boligen en gang skal renoveres, kan man vurdere slike tiltak.

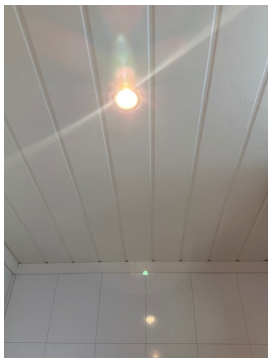
TG 1 Overflater vegger og himling

Våtromsplater på vegger og malte mdf. takplater med spotlight i tak.

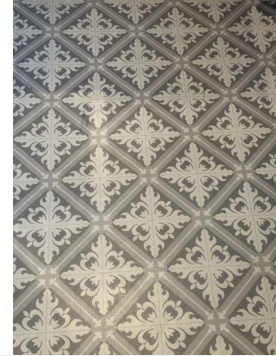
TG 1 Overflater Gulv

Vinylbelegg med oppbrett på gulv. Det er ikke målt unormal fukt i gulv. Høydeforskjell på gulv fra dørterskel til topp slukrist er 40 mm.

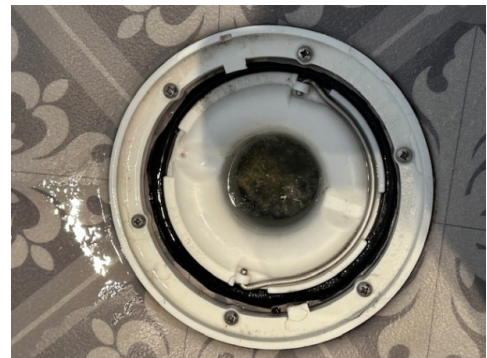
TG 1 Sluk, membran og tettesjikt

Plastsluk med klemring. Vinylbelegg på gulv (2014) og våtromsplater på vegger (2023).

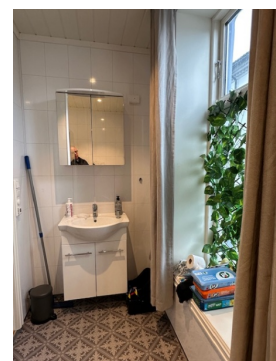
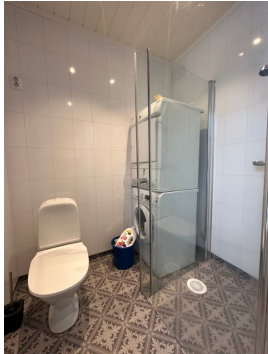
TG 1 Sanitærutstyr og innredning

Benk med heldekkende porselensvask, overskap med speildører, frittstående klosett, dusjhjørne med to glassdører, opplegg for vaskemaskin.

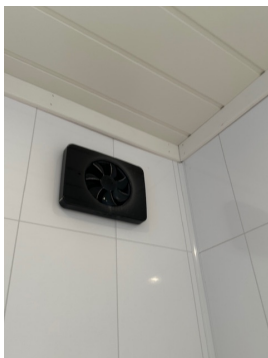
TG 1 Ventilasjon

Veggmontert elektrisk styrt vifte

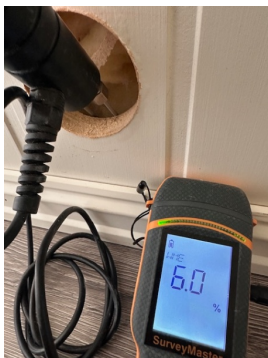
TG 1 Tilliggende konstruksjoner våtrom

Det er boret hull i vegg. Fuktmåling med pigger inne i vegg - mot bad/vaskerom. Det påvises ikke fukt over normalen.

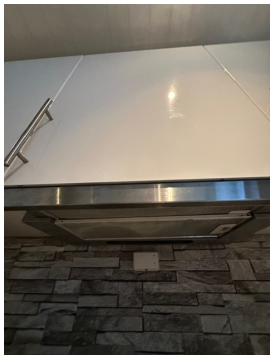
TG 2 Avtrekk

Ventilator med kullfilter over platetopp.

- Det er kun kullfilterventilator på kjøkkenet og heller ikke andre forserte/mekaniske avtrekksløsninger fra kokesonen.

- Det er vanskelig å etablere andre løsninger.

Det kan være at borettslaget har egne vedtekter som hindrer montering av mekanisk avtrekk fra rommet, anbefalt tiltak må derfor avklares nærmere med styret i borettslag/sameie før det eventuelt kan gjennomføres.

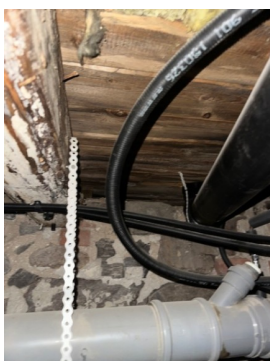
TG 1 Vannledninger

Vannrør i rør i rør system samt kobberør på hoveddelen av anlegget.

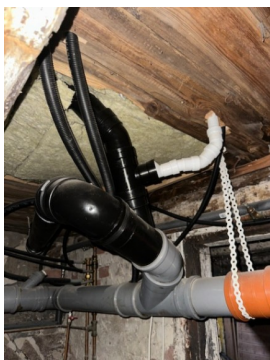
TG 1 Avløpsrør

Avløpsrør av plast. (Soilrør i en bolig av denne alder kan ikke utelukkes)

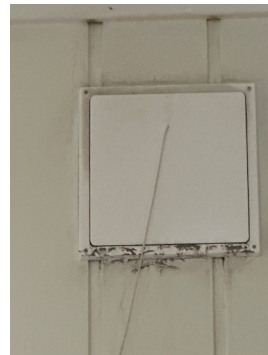
TG 1 Ventilasjon

Ventilasjon gjennom veggventiler og vinduer som kan åpnes. Mekanisk avtrekk på bad/vaskerom og kjøkken.

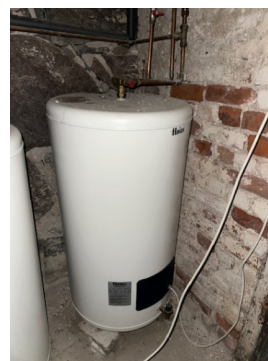
TG 1 Varmtvannstank

200 l varmtvannsbereider, plassert i kjeller rom.

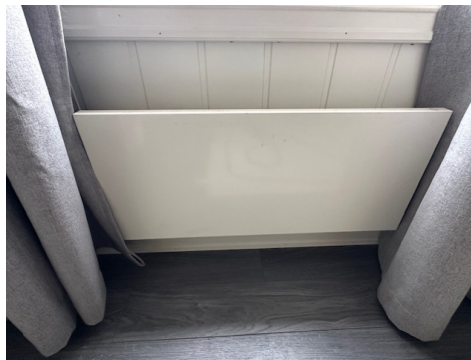
TG 1 Andre installasjoner

Leiligheten har elektriske panelovner og elektrisk varmekabler i gulv på bad/vaskerom.

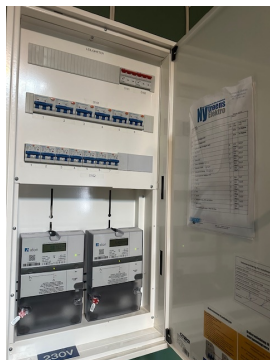
TG 1 Elektrisk anlegg

Sikringsskap med automatsikringer, oppgradert i 2010. Ny strømmåler. Fiberbredbånd. El.kontroll i 2021.

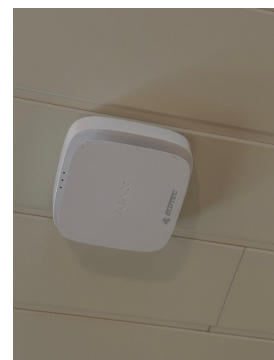
Branntekniske forhold

Brannslukker og seriekoblet røykvarslere i leiligheten.
