# Tilstandsrapport

📍 Skreddermoen 37, 4513 MANDAL

# gnr. 75, bnr. 301

## Enebolig - Byggeår: 2014

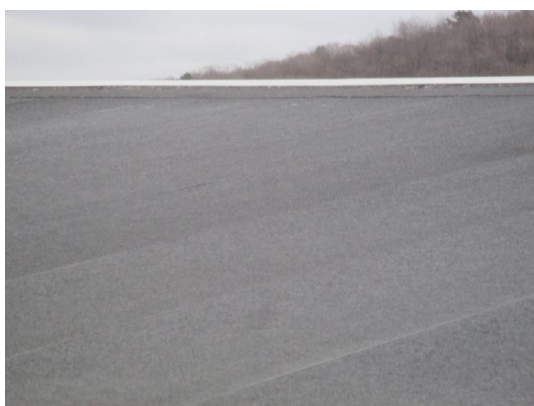
Taket er besiktiget fra taknivå. Selve tekkingen er av papp og har kun normal slitasje.

Deler av taktekkingen.

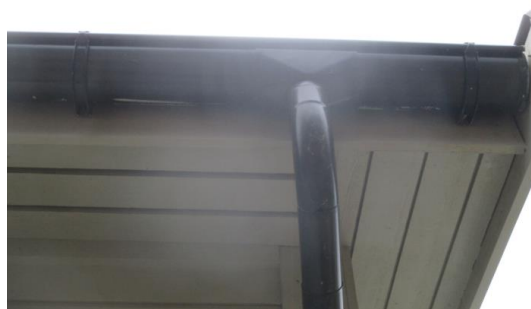
Takrenner og nedløp av stål og det er blitt benyttet aluminiumbeslag som vannbord på taket.

Takrenner og nedløp.

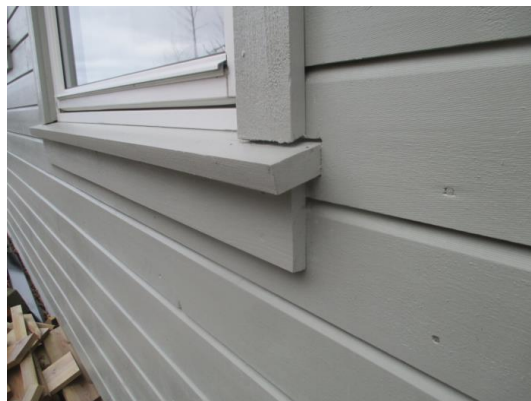
Veggene har bindingsverkskonstruksjon og for det meste liggende bordkledning av type dobbelfals og noe stående falsset kledning enkelte steder.

Normalt vedlikehold må beregnes på kledning med tilhørende belistninger.

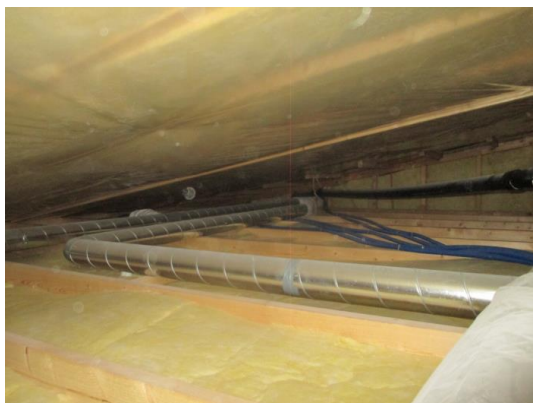
Plassbygget sperrekonstruksjon som er blitt vurdert på øverste loftet. Gode luftespalter i gesimser for tilgang på luft for lufting av lukket takkonstruksjon.

Deler av øverste loftet.

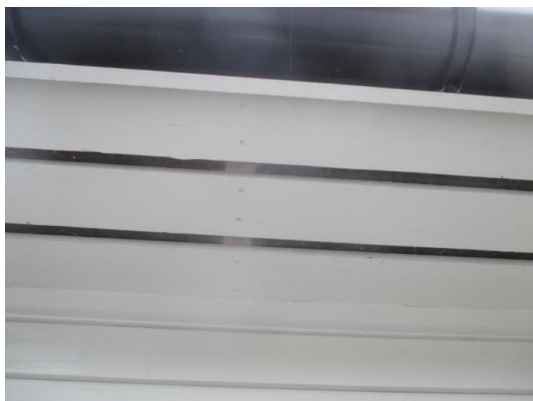
Luftespalter i gesimser.

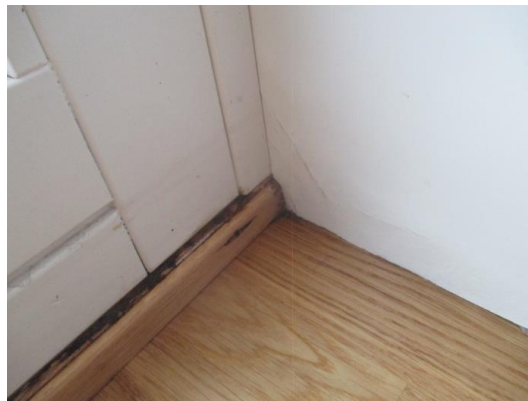
Trukket inn noe fuktighet ved skyvedør i tv.stue. Ingen indikasjoner på fukt ved søk i dette område på befaringen.

Foring av mdf har svellet ved skyvedør i tv.stue.

Trukket inn noe fuktighet ved skyvedør som har resultert i at foring av mdf har svellet noe.

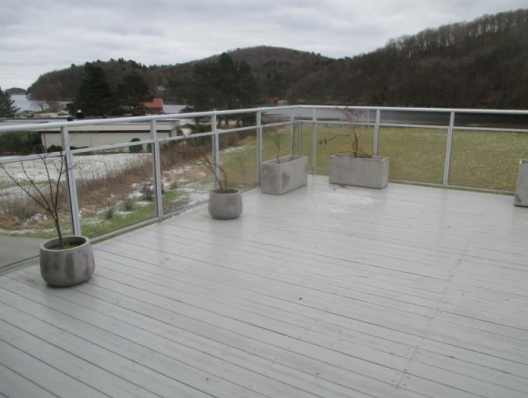
Større terrasse ut i fra stue.

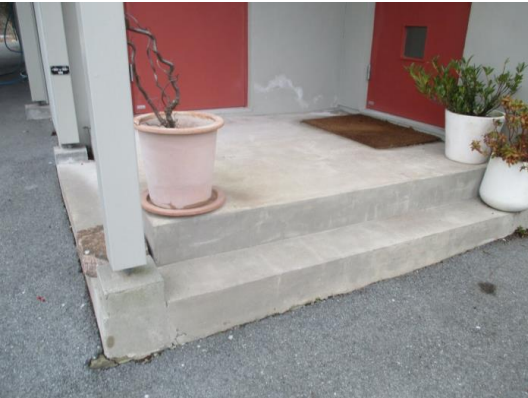
Større terrasse ut i fra stue med glassrekkverk og plattning ut i fra kjøkken trenger vanlig normalt vedlikehold.  
Støpt plattning ved inngangsparti med en mindre skade i støpen.

Støpt plattning ved inngangsparti.

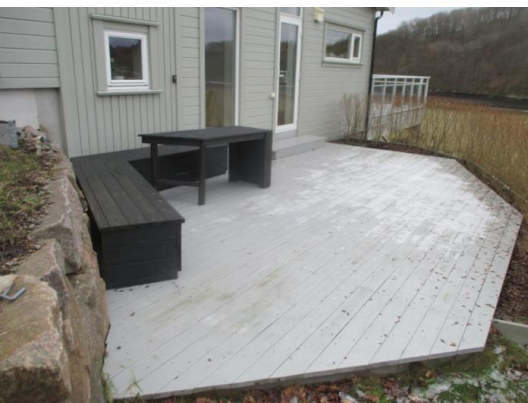
Plattning ut i fra kjøkken.

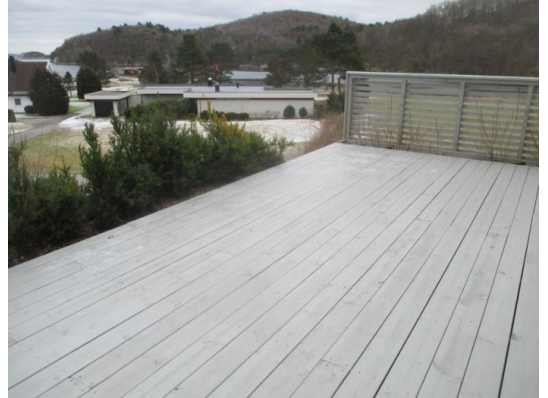
Rekkverket er for lavt i forhold til dagens krav til rekkverkshøyder.

Terrasse ut i fra tv.stue.

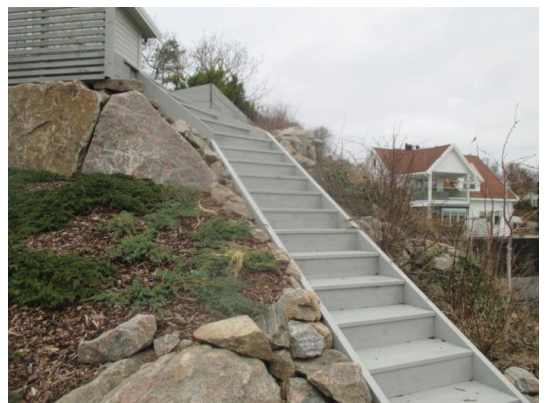
Ny trapp langs bakkenivå på ene siden av boligen.  
Håndløper anbefales med tanke på sikkerhet.

Ny trapp langs bakkenivå.

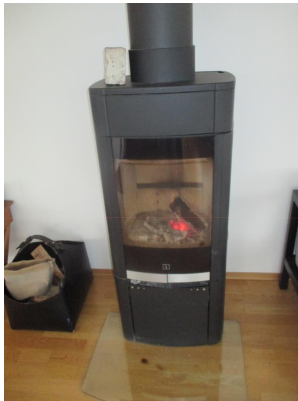
Vedovn i stue.

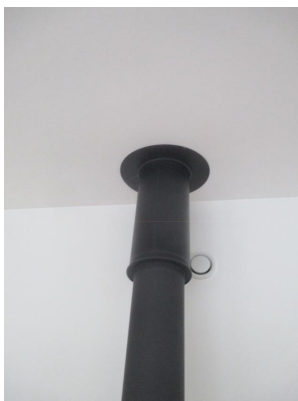
Isolert stålpipesom er ført over tak.

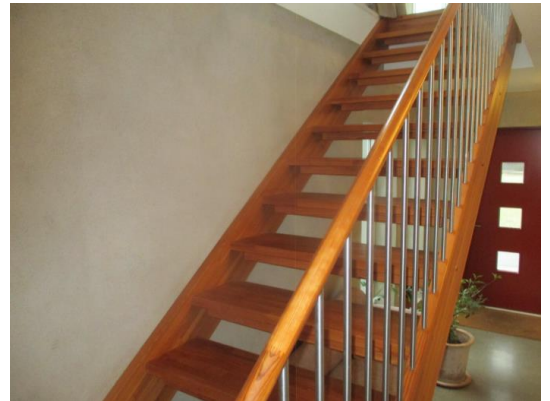
Det mangler håndløper på vegg i trappeløpet.

Trapp med åpne opptrinn.

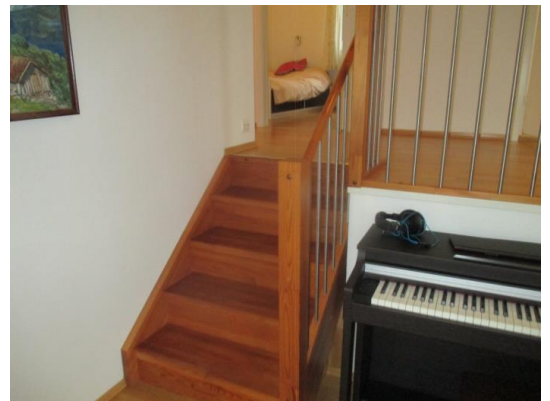
Trapp med tette opptrinn.

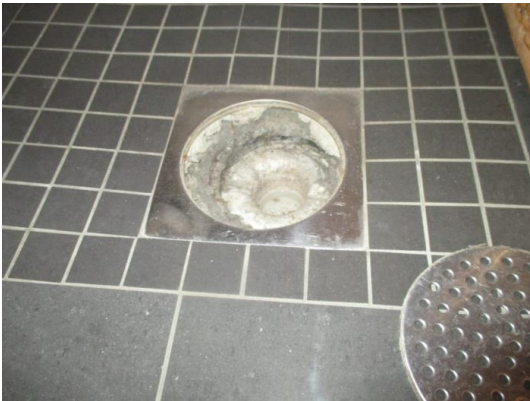
Sluk ved teknisk del.

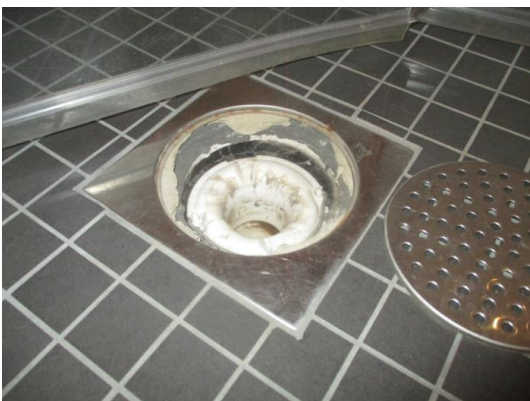
Sluk i dusjhjørne.

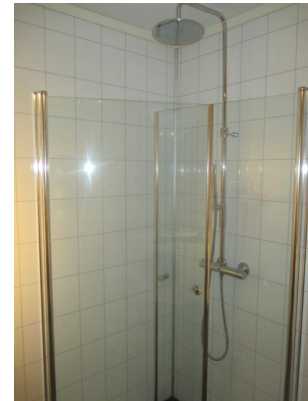
Dusjhjørne.

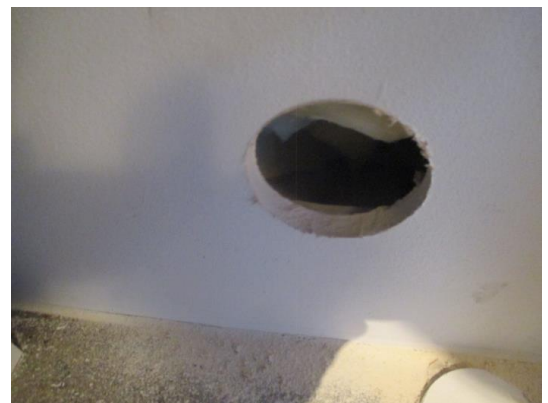
Hulltaking er foretatt i fra skyvedørsgarderobe i hallen, uten å påvise unormale forhold.

Hulltaking i skyvedørsgarderobe i hallen.

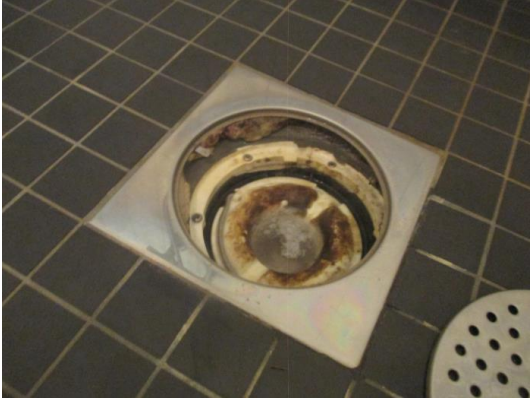
Sluk i dusjhjørne

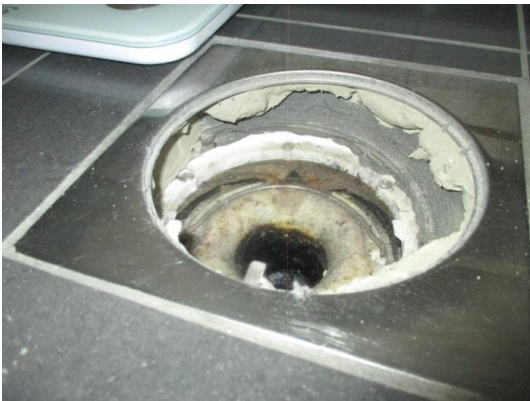
Sluk ved innredning.

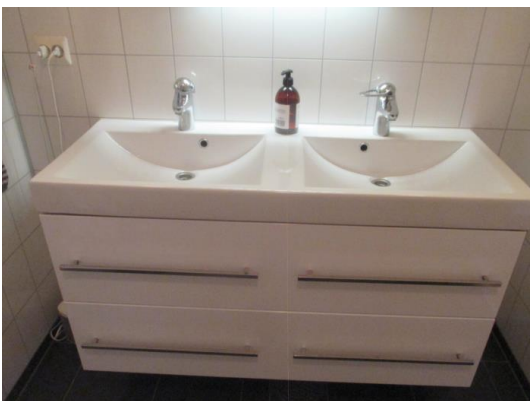
Innredningen.

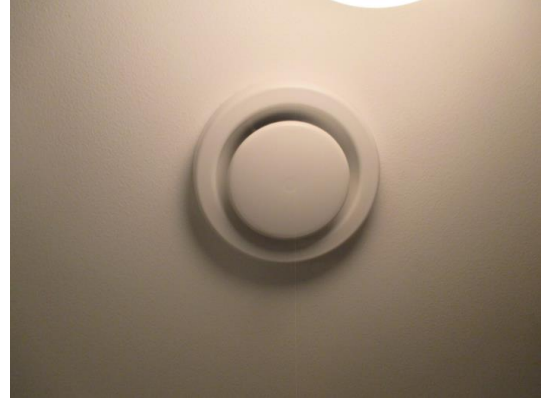
Avtrekk i himling.

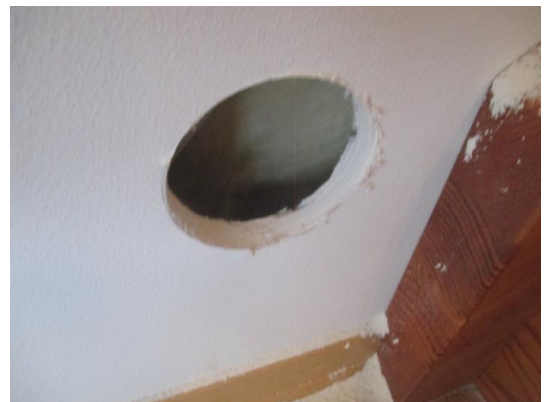
Hulltaking er foretatt ved trapp i mot dusjhjørne, uten å påvise unormale forhold.

Hulltaking ved trapp.

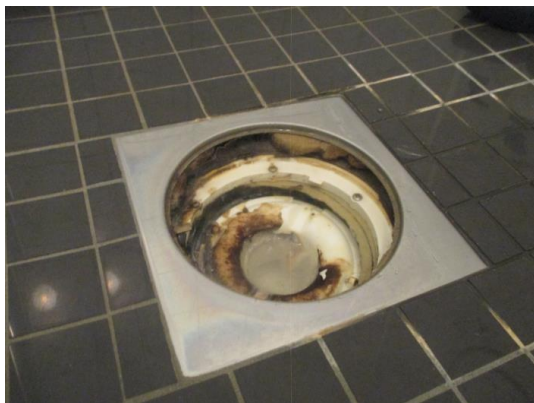
Sluk i dusjhjørne.

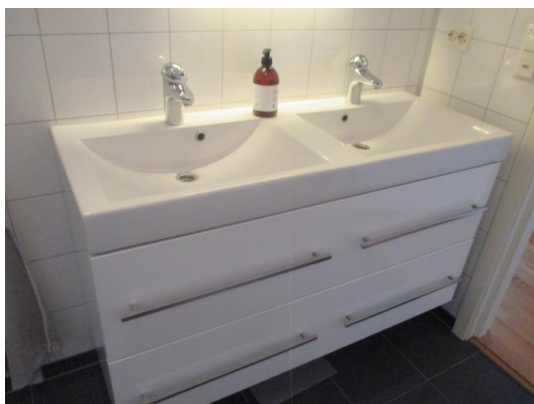
Innredning.

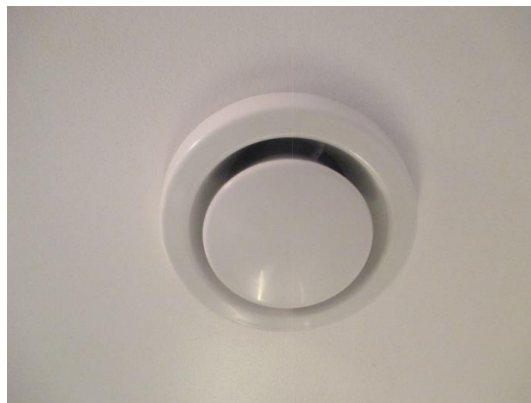
Avtrekk i himling.

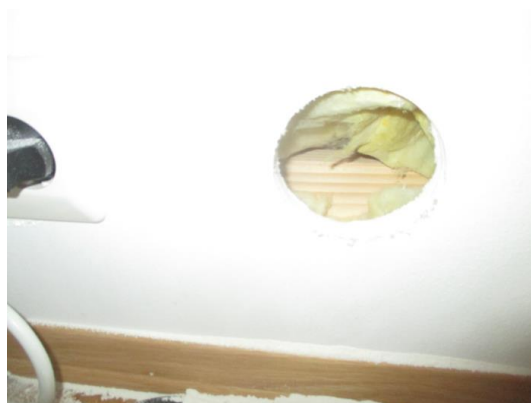
Hulltaking er foretatt i fra soverom, uten å påvise unormale forhold.

Hulltaking i fra soverom.

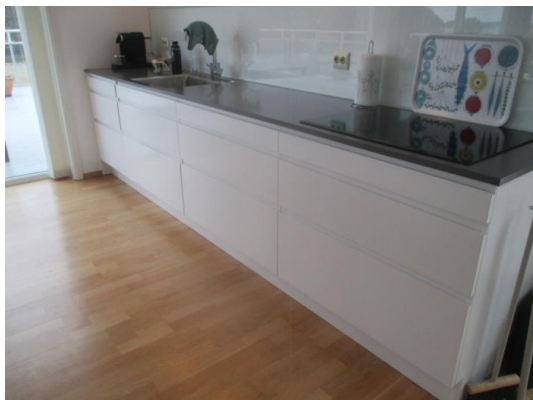
Deler av innredningen.

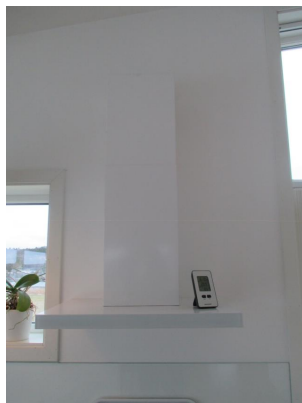
Ventilator.

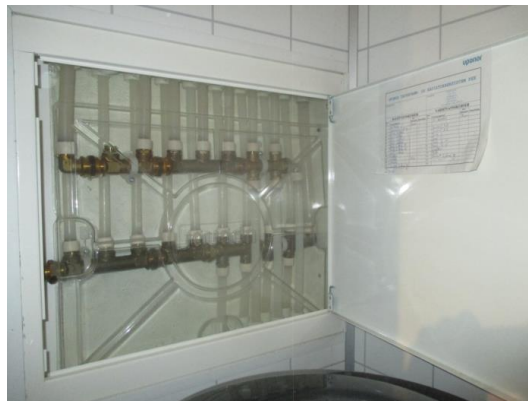
Fordelerskap på vaskerommet.

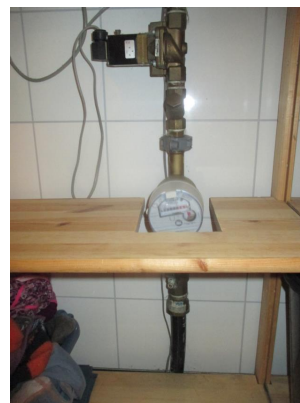
Innvendig stoppekran med vannmåler.

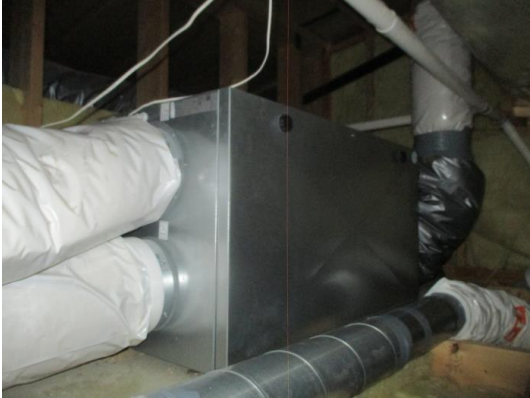
Selve enheten er plassert på øverste loftet.

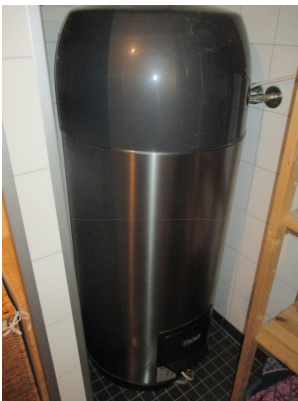
Det er ikke påvist tilfredsstillende el-tilkobling av varmtvannstank iht. gjeldende forskrift.

Bereder er plassert på vaskerommet.

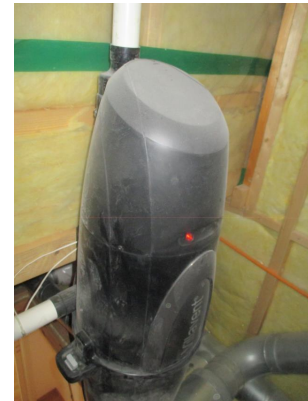
Sugeenheten på øverste loftet.

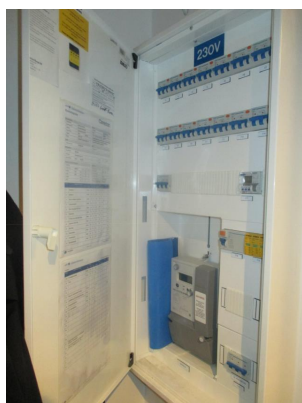
Sikringskapet er plassert i skyvedørgarderobe i hall.

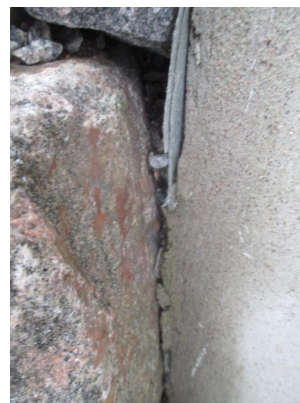
Drenering er ikke synlig for vurdering. Noe synlig fuktsikring inntil tilabkefylt grunnmur.

Deler av fuktsikring er synlig.

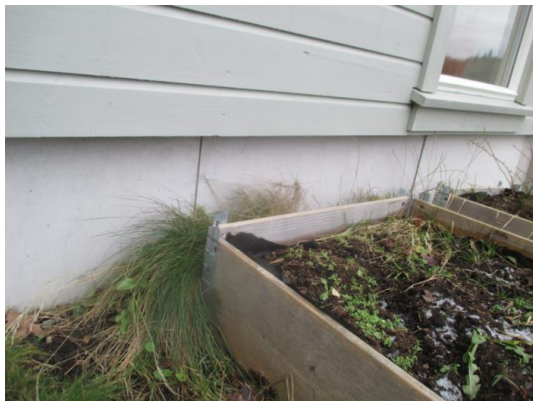
Ringmur av isolerte ringmurselementer.

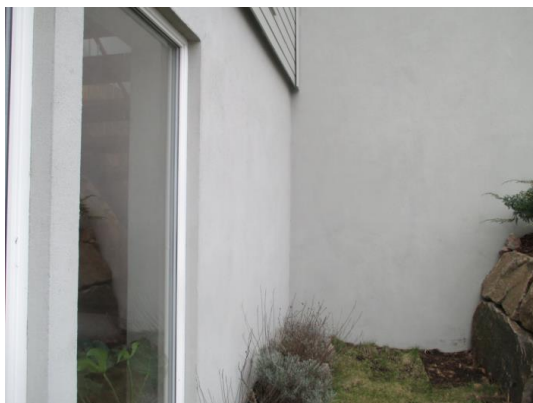
Pusset grunnmur.

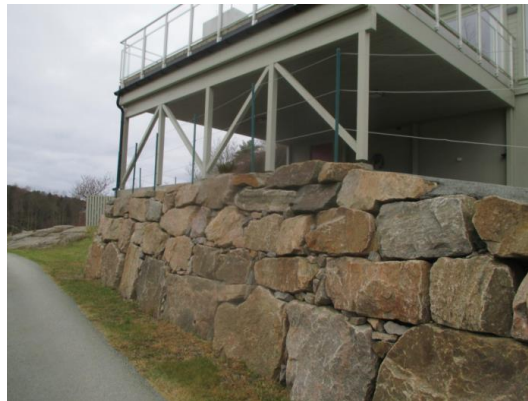
Åpninger i rekkverk er ikke i henhold til krav i dagens forskrifter.

Noe store åpninger i rekkverk med tanke på sikkerhet.

Maskinstablet forstøtningsmur i mot vei.
