# Tilstandsrapport

📍 Skreddermoen 37, 4513 MANDAL

# gnr. 75, bnr. 301

Rapportdato: 25.04.2023

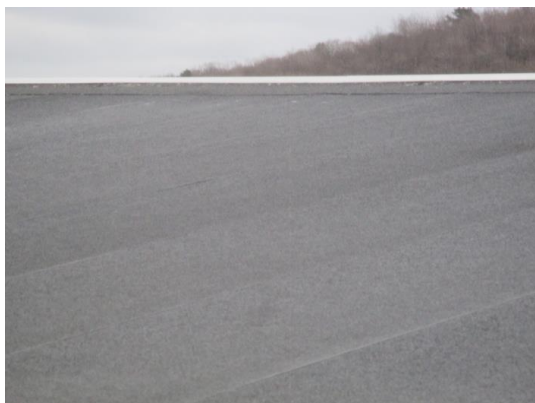
Taket er besiktiget fra taknivå. Selve tekkingen er av papp og har kun normal slitasje.

Deler av taktekkingen.

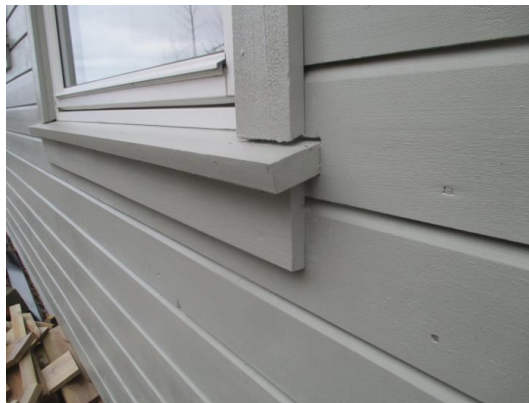
Veggene har bindingsverkskonstruksjon og for det meste liggende bordkledning av type dobbelfals og noe stående falsset kledning enkelte steder. Er et konsmohus som benytter trykkimpregnert kledning og belistninger.

Normalt vedlikehold må beregnes på kledning med tilhørende belistninger.

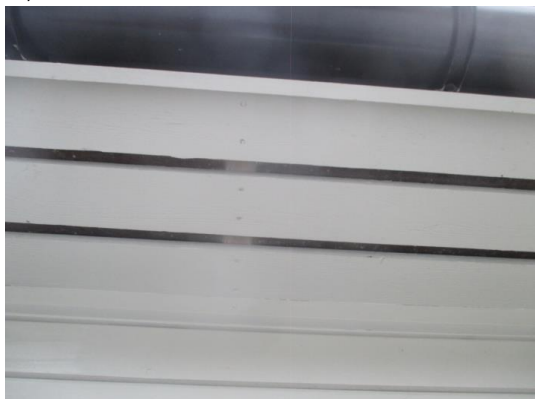
Plassbygget sperrekonstruksjon som er blitt vurdert på øverste loftet. Gode luftespalter i gesimser for tilgang på luft for lufting av lukket takkonstruksjon.

Luftespalter i gesimser.

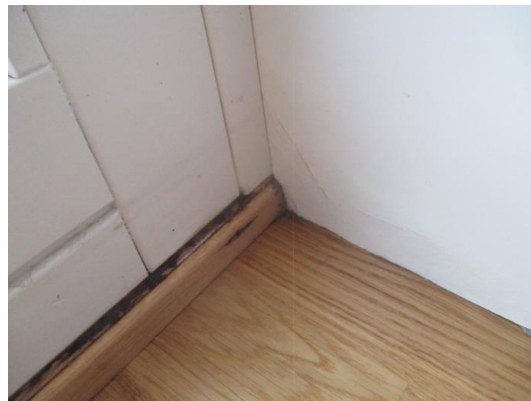
Trukket inn noe fuktighet ved skyvedør i tv.stue. Ingen indikasjoner på fukt ved søk i dette område på befaringen.

Foring av mdf har svellet ved skyvedør i tv.stue.

Trukket inn noe fuktighet ved skyvedør som har resultert i at foring av mdf har svellet noe.

Nærmere undersøkelse av årsak og utskiftning av foring bør beregnes.

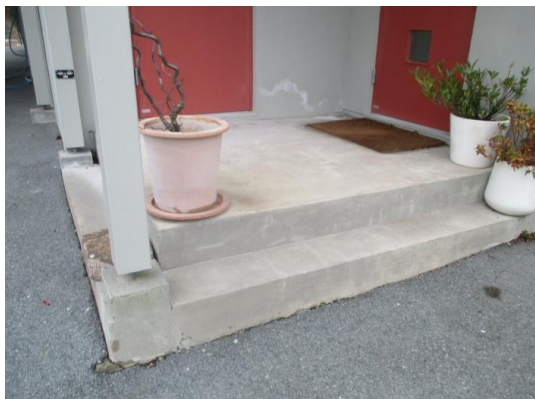
Støpt platting ved inngangsparti med en mindre skade i støpen.

Støpt platting ved inngangsparti.

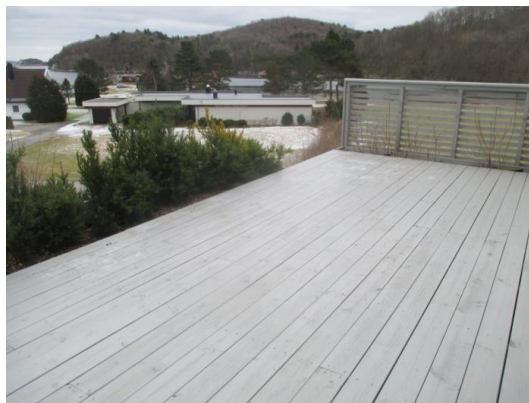
Terrasse ut i fra tv.stue.

- Rekkverket er for lavt i forhold til dagens krav til rekkverkshøyder.

- Det er ikke krav om utbedring av rekkverkshøyde opp til dagens forskriftskrav.

Bør vurderes en bedre sikring i mot nabo med tanke på sikkerhet.

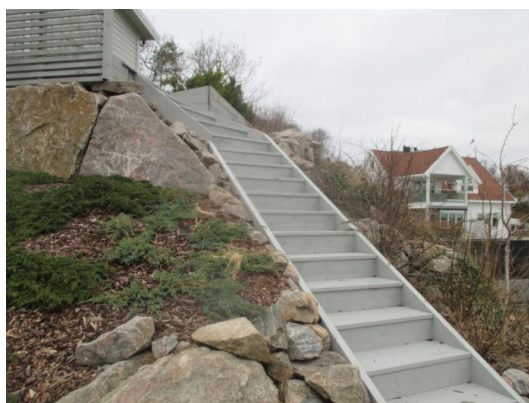
Ny trapp langs bakkenivå på ene siden av boligen.

Ny trapp langs bakkenivå.

Håndløper anbefales med tanke på sikkerhet.

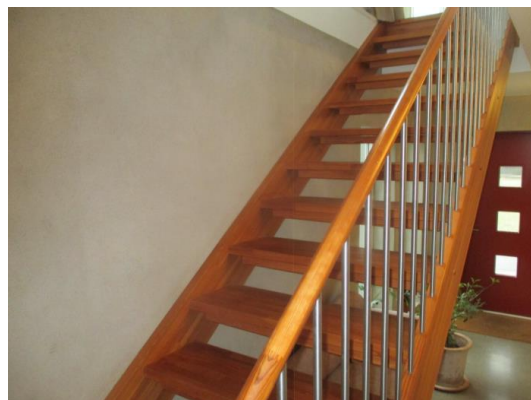
Det mangler håndløper på vegg i trappeløpet.

Trapp med åpne opptrinn til hovedetasjen og en mindre trapp med tette opptrinn til øverste etasje.

Trapp med åpne opptrinn.

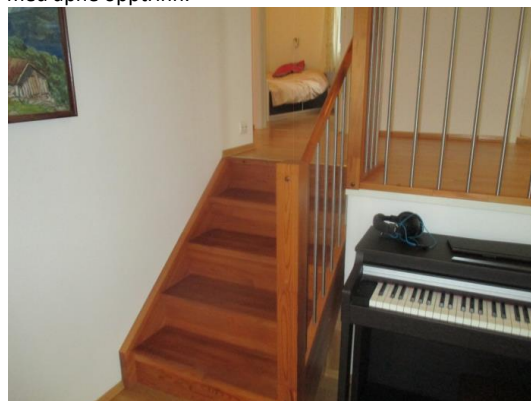
Trapp med tette opptrinn.

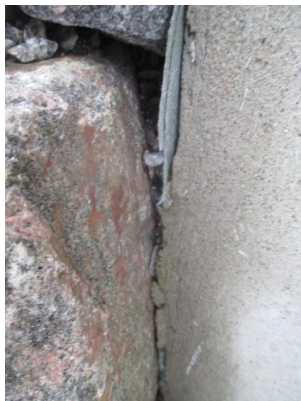
Drenering er ikke synlig for vurdering. Noe synlig fuktsikring inntil tilabkefylt grunnmur.

Deler av fuktsikring er synlig.

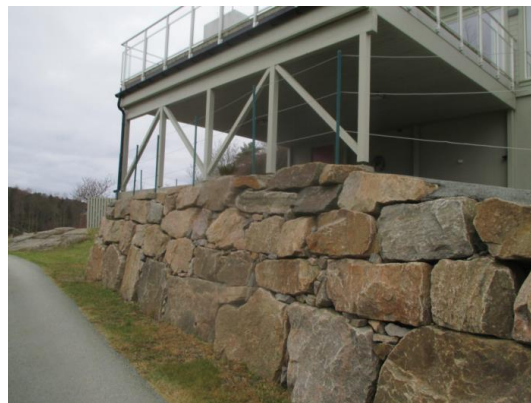
Åpninger i rekkverk er ikke i henhold til krav i dagens forskrifter.

Noe store åpninger i rekkverk med tanke på sikkerhet.

Forstøtningsmurer av maskinstablet steinblokker i mot vei.

Maskinstablet forstøtningsmur i mot vei.
