# Tilstandsrapport

📍 Skreddermoen 37, 4513 MANDAL

# gnr. 75, bnr. 301

Oppdragsnr.: 20127-1329

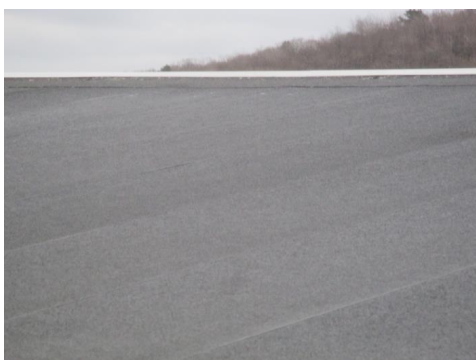
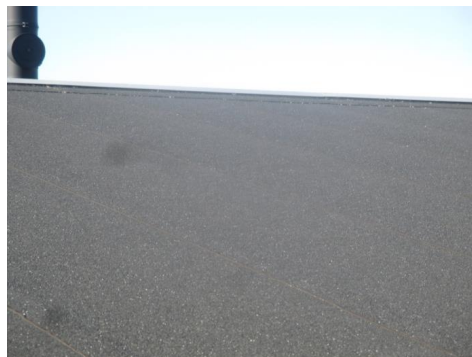
Taket er besiktiget fra taknivå. Selve tekkingen er av papp og har kun normal slitasje.

Deler av taktekingen.

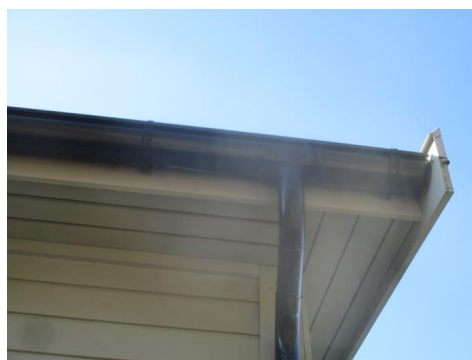
Takrenner og nedløp av stål og det er blitt benyttet aluminiumbeslag som vannbord på taket.

Deler av takrenner med tilhørende deler.

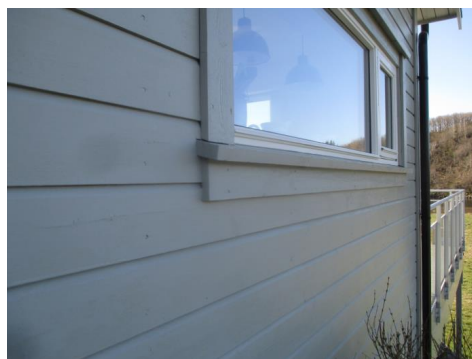
Veggene har bindingsverkskonstruksjon og for det meste liggende bordkledning av type dobbelfals og noe stående falset kledning enkelte steder.

Er et konsmohus som benytter trykkimpregnert kledning og belistninger. Er blitt godt vedlikeholdt med maling.

Deler av kledningen med tilhørende belistninger.

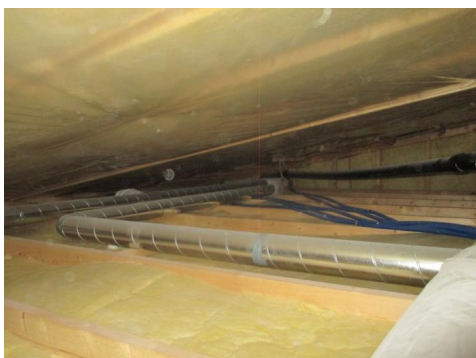
Plassbygget sperrekonstruksjon som er blitt vurdert på øverste loftet. Gode luftespalter i gesimser for tilgang på luft for lufting av lukket takkonstruksjon.

Deler av øverste loftet.

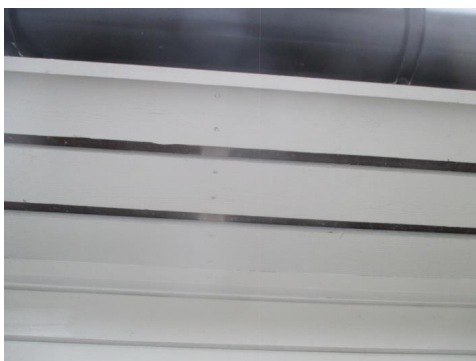
Luftespalter i gesimser.

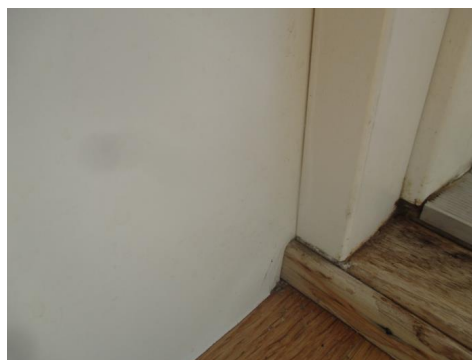
Hoveddør med glass, to slette ytterdører i fra bod/lagerrom, balkongdør med lav brystning og to skyvedører med lav brystning. Har vært noe inndriv av fuktighet ved skyvedør i tv.stue, som har resultert i noe fuktmerker. Ellers må vanlig normalt vedlikehold må beregnes på disse dører.

Har vært noe fuktighet ved skyvedør i tv.stue.

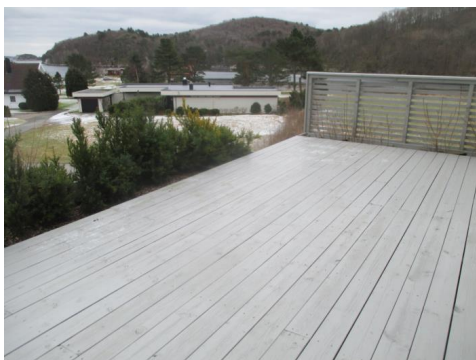
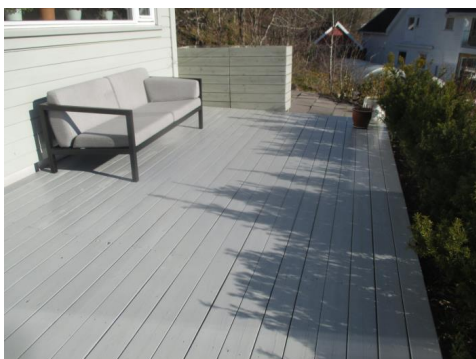
Terrasse ut i fra tv.stue.

Deler av terrassen.

Bør vurderes en bedre sikring i mot nabo med tanke på sikkerhet.

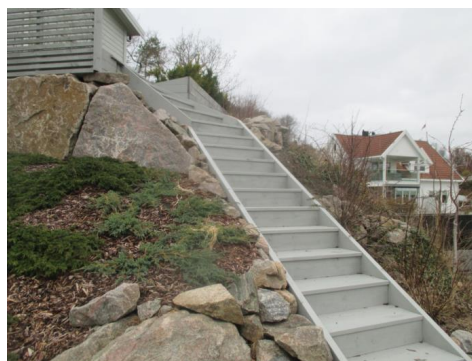
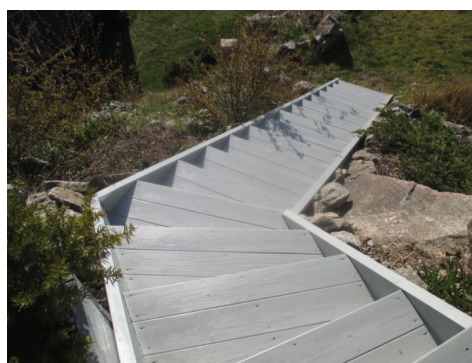
Ny trapp langs bakkenivå på ene siden av boligen.  
Håndløper anbefales med tanke på sikkerhet.

Ny trapp langs bakkenivå.

Utvendig trapp.

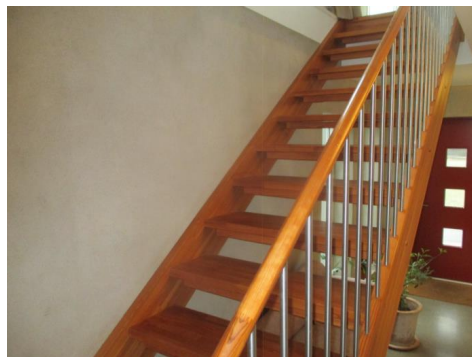
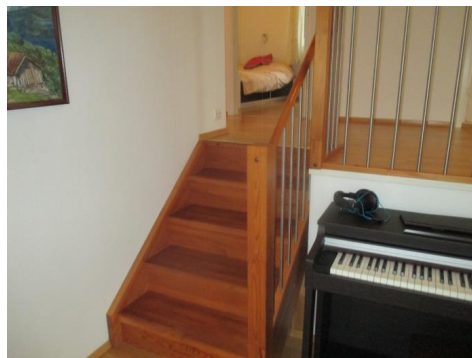
Trapp med åpne opptrinn.

Trapp med tette opptrinn.

- Håndløper må monteres på vegg for å tilfredsstille krav på byggetidspunktet.

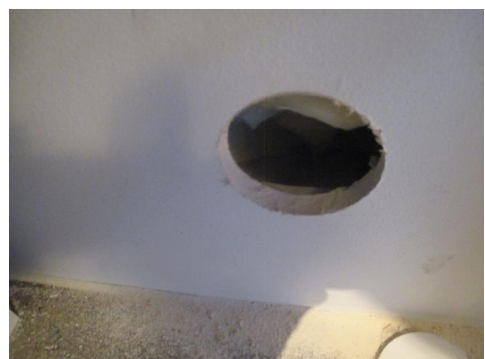
Hulltaking er foretatt i fra skyvedørsgarderobe i hall, uten å påvise unormale forhold. Måleresultat: 8,7 vektprosent.

Hulltaking i skyvedørsgarderobe i hallen.

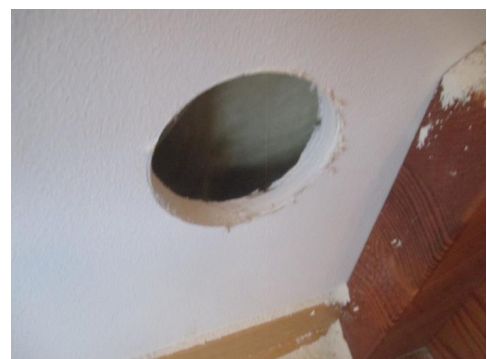
Hulltaking er foretatt ved trapp i mot dusjhjørne, uten å påvise unormale forhold. Måleresultat: 8,7 vektprosent.

Hulltaking ved trapp.

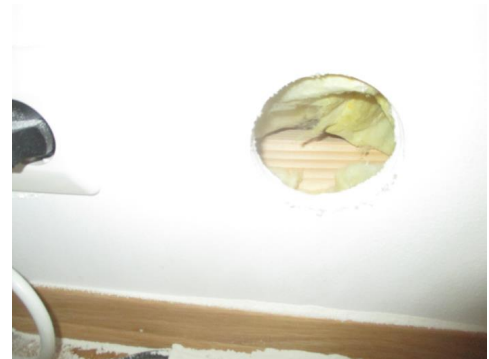
Hulltaking er foretatt i fra soverom, uten å påvise unormale forhold.  
Måleresultat: 8,5 vektprosent.

Hulltaking i fra soverom.

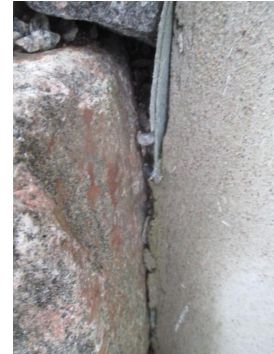
Drenering er ikke synlig for vurdering. Noe synlig fuksikring inntil tilabkefylt grunnmur.

Deler av fuksikring er synlig.

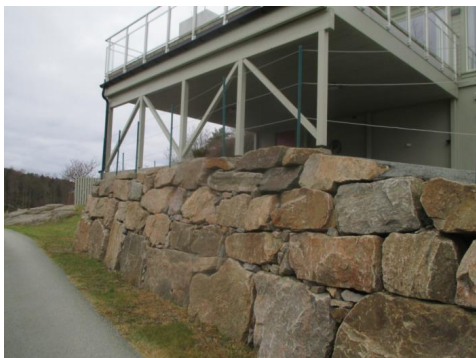
Maskinstablet forstøtningsmur i mot vei.

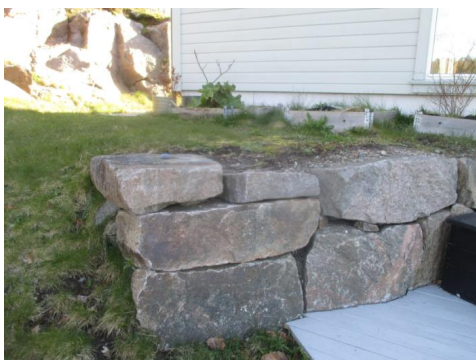
Skulle vært en sikring på toppen av mindre murer.
