# Tilstandsrapport

📍 Skreddermoen 37, 4513 MANDAL

# gnr. 75, bnr. 301

Befaringsdato: 07.05.2025

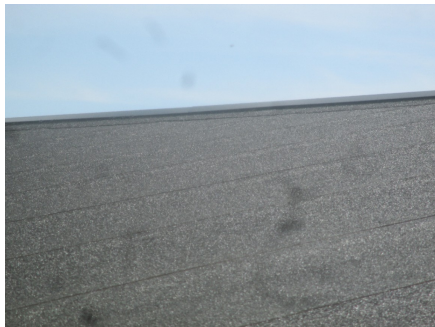
Taket er besiktiget fra taknivå. Selve tekkingen er av papp og har kun normal slitasje.

Deler av taktekkingen.

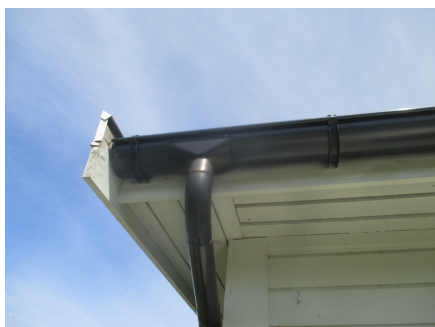
Deler av takrenner med tilhørende deler

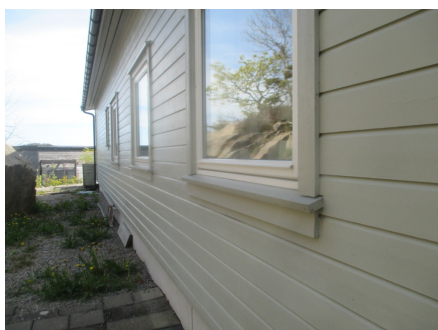
Fasade på baksiden av boligen.

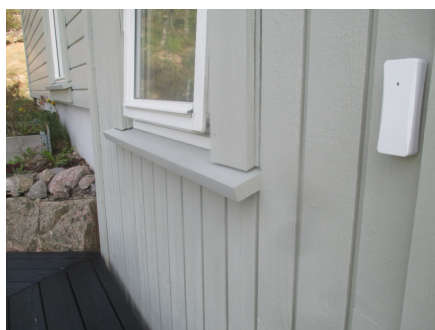
Deler av kledningen med tilhørende belistninger

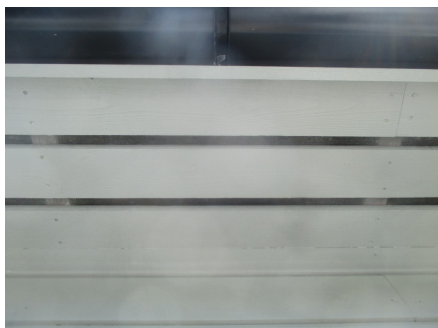
Luftespalter i gesimser.

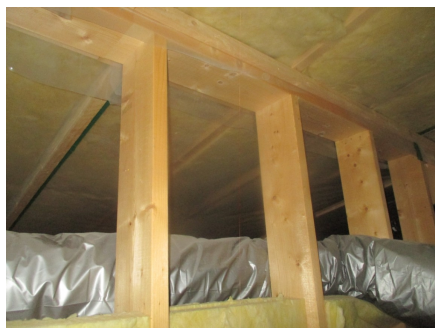
Deler av øverste loftet

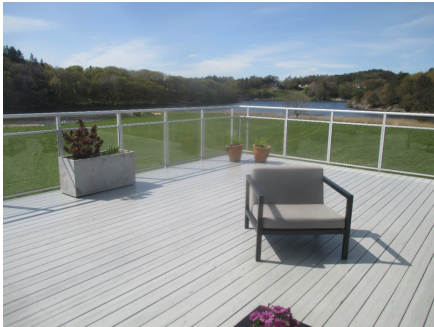
Større terrasse ut fra stue.

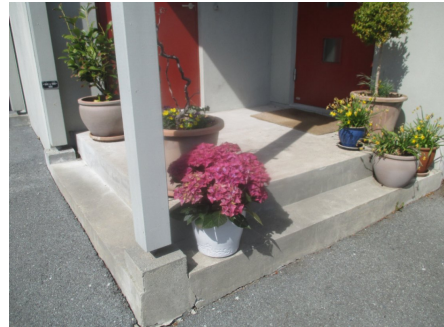
Støpt platting ved inngangsparti

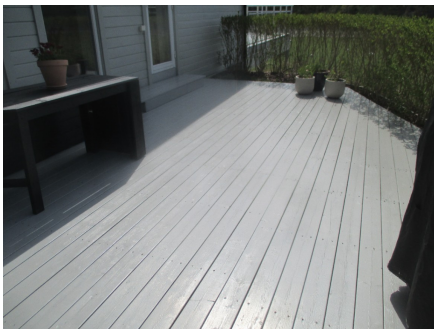
Terrasse ut fra kjøkken

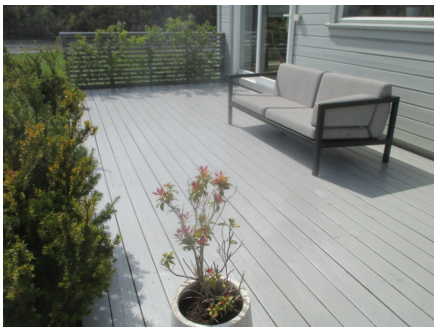
Større terrasse ut i fra tv.stue som trenger vanlig normalt vedlikehold.

- Rekkverket er for lavt i forhold til dagens krav til rekkverkshøyder.

Deler av terrasse ut fra tv.stue

- Det er ikke krav om utbedring av rekkverkshøyde opp til dagens forskriftskrav.

Bør vurderes en bedre sikring i mot nabo med tanke på sikkerhet.

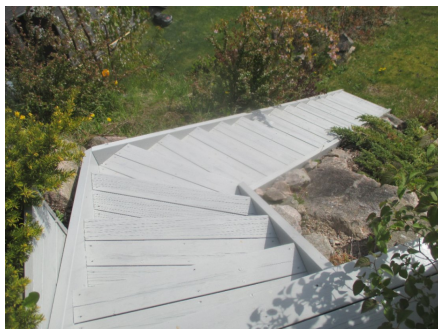
Ny trapp langs bakkenivå på ene siden av boligen.  
Håndløper anbefales med tanke på sikkerhet.

Nyere trapp langs bakkenivå.

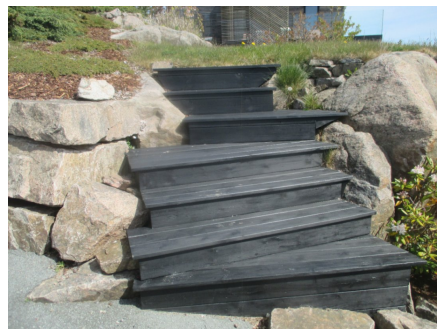
Trapp mellom nivåer

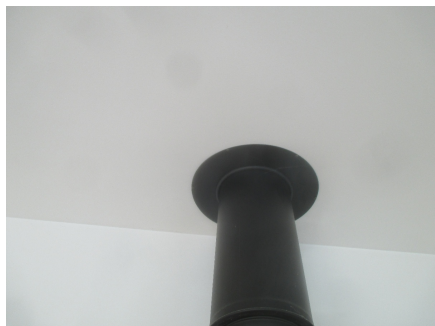
Isolert stålrør.

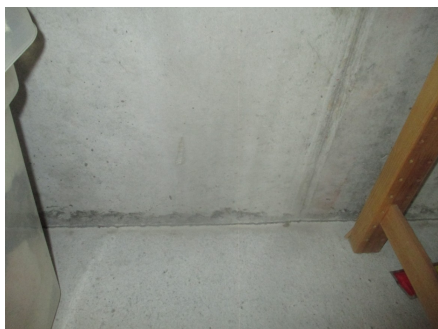
Hulltaking er ikke fortatt i rom under terreng.. Rommene har en konstruksjon som gjør hulltaking unødvendig.  
Ingen indikasjoner på fukt ved søk direkte på tilbakefylt grunnmur ved hjelp av en fuktighetsindikator

Synlige støpt grunnmur i bod/lagerrom.

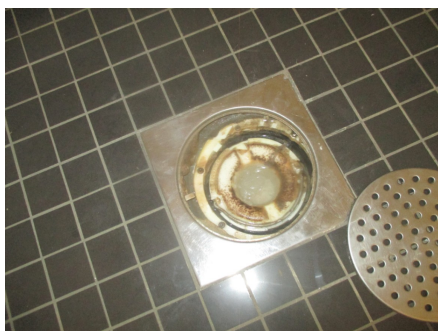
Sluk ved dusjer.

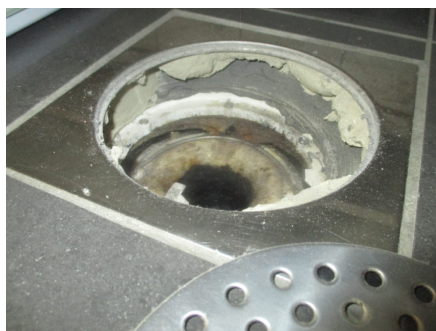
Sluk ved innredning

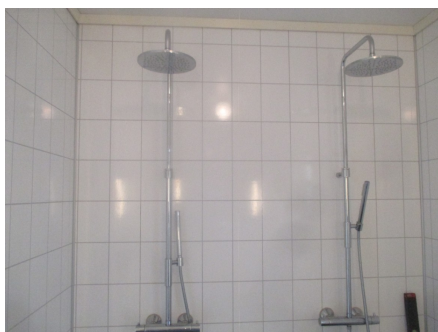
To dusjer.

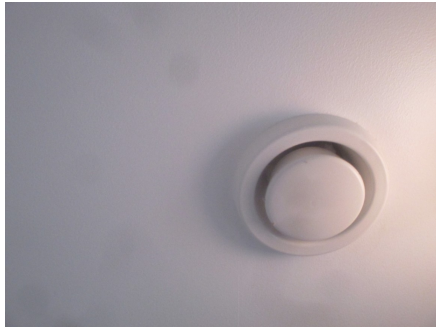
Avtrekk i himling

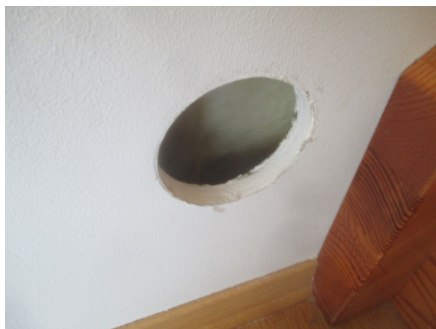
Hulltaking er foretatt ved trapp mot dusjhjørne, uten å påvise unormale forhold. Måleresultat: 8,5 vektprosent.

Hulltaking ved trapp.

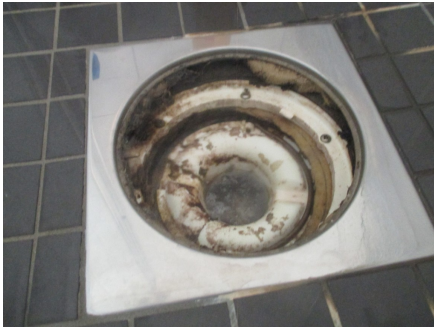
Sluk i dusjhjørne.

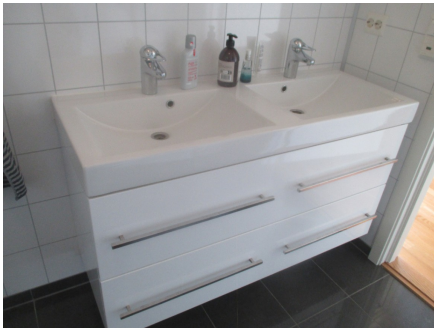
Innredning.

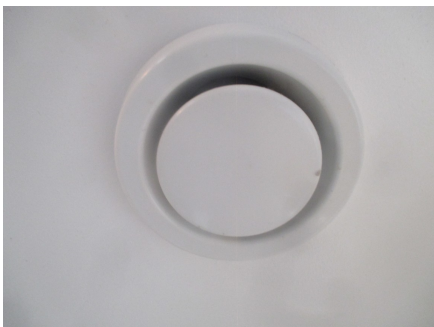
Avtrekk i himling

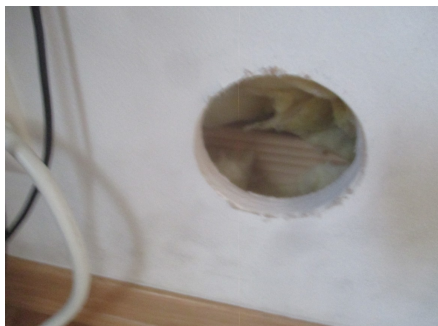
Hulltaking er foretatt i fra soverom, uten å påvise unormale forhold. Måleresultat: 8,7 vektprosent.  
Fikk ikke tatt hulltaking i dusjhjørne, ble foretatt fuktsøk uten å få noen unormale utslag på fuktighetsindikator.

Hulltaking fra soverommet.

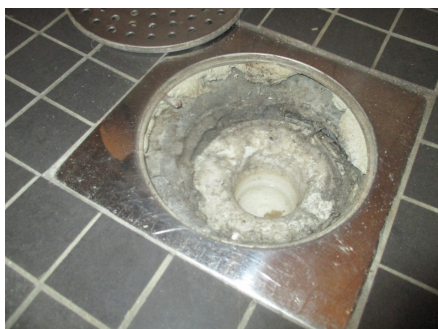
Sluk i teknisk del av rommet

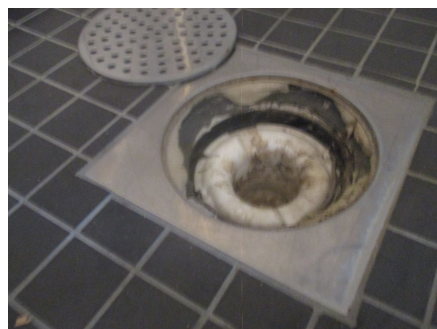
Sluk i dusjhjørne.

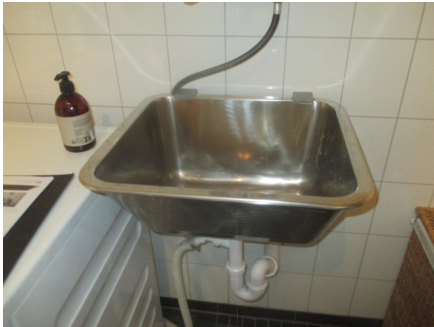
Vaskekum

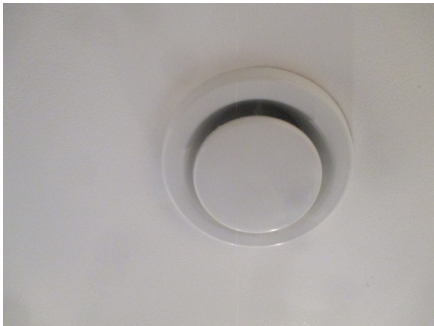
Avtrekk i himling

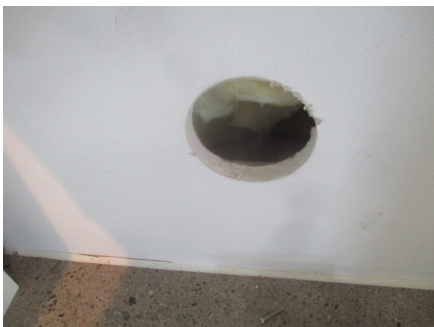
Hulltaking er foretatt i fra skyvedørsgarderobe i hall, uten å påvise unormale forhold. Måleresultat: 8,7 vektprosent.

Hulltaking fra skyvedørsgarderobe i hallen.

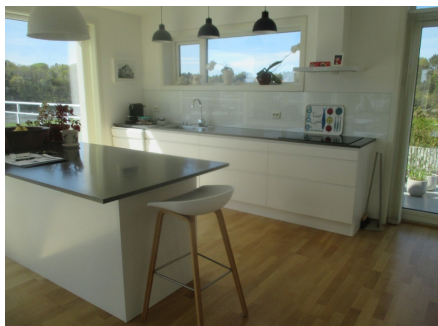
Deler av innredningen.

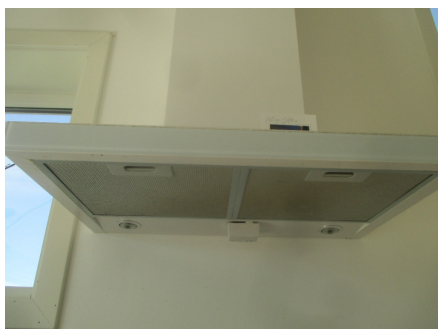
Ventilator

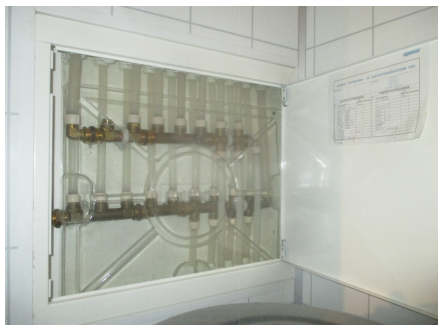
Fordelskapet

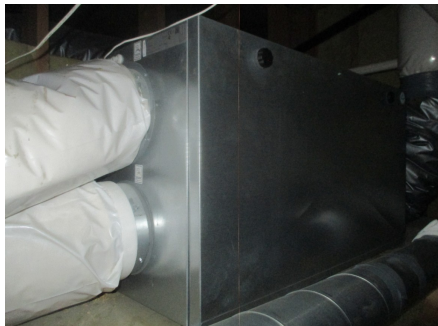
Selve enheten er plassert på øverste loftet

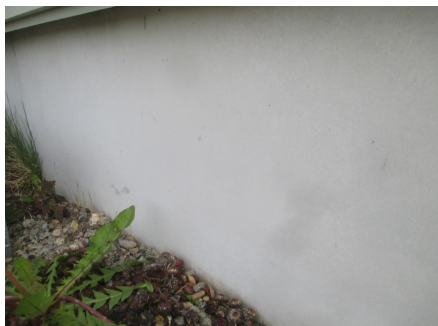
Deler av ringmur

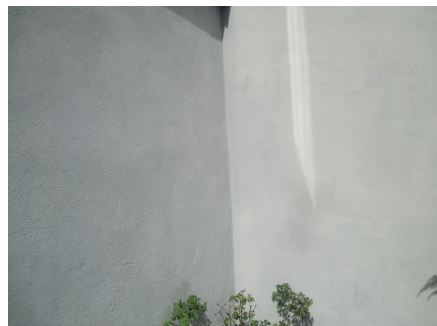
Deler av pusset grunnmur

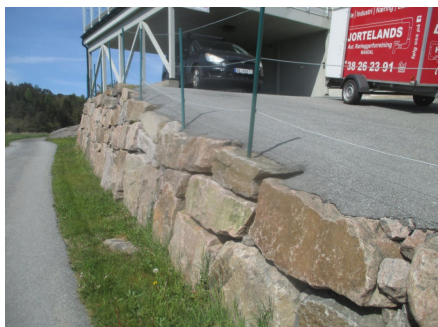
Deler av forstøtningsmur

- Åpninger i rekkverk må endres for å tilfredsstille krav på byggemeldingstidspunktet.
