# Tilstandsrapport

Boligbygg med flere boenheter
-

Askeladdvegen 5, 2212 KONGSVINGER
-

Befaringsdato: 25.06.2024

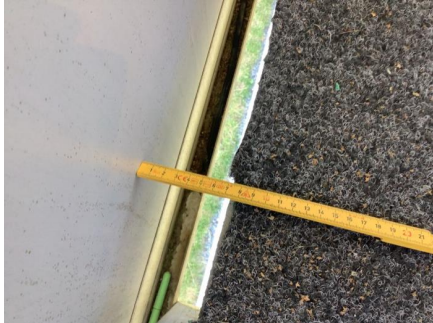
- Åpninger i rekkverk er ikke i henhold til krav i dagens forskrifter.

Det er mer enn 0,05 m avstand mellom dekkekant og rekkverk.

- Det er ikke krav om utbedring av åpninger i rekkverk til dagens forskriftskrav.

Rekkverket er borettslagets ansvar.

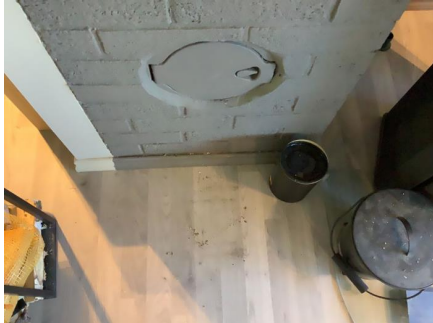
Det mangler ildfast plate på gulv under sotluke.

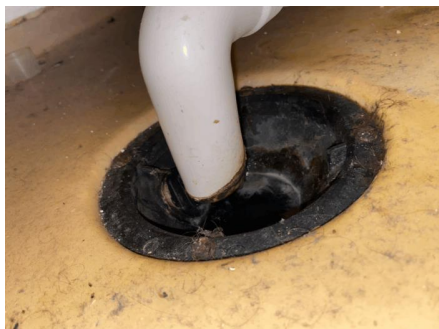
Plastsluk, og vinylbelegg er ført under slukets klemring.

Tett dusjkabinett må benyttes til badet renoveres.

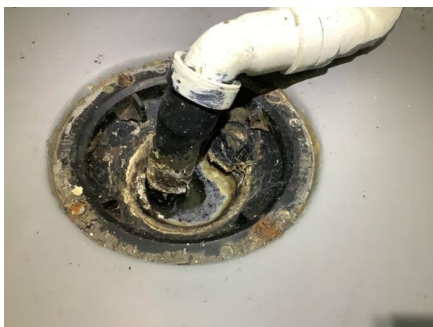
Plastsluk, og vinylbelegg er ført under slukets klemring.

Vaskerommet vil fortsatt fungere som det står så lenge det ikke utsettes for vannpåkjenning.

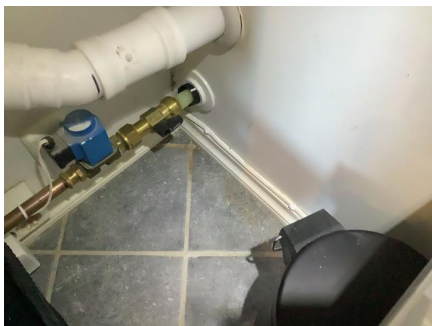
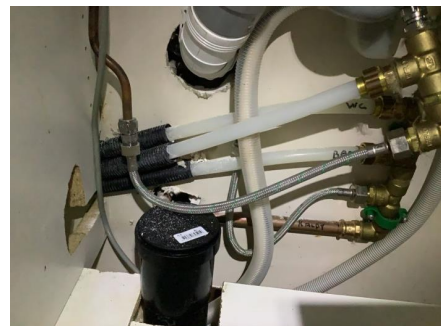
- Det er påvist at eventuelt lekkasjevann fra rør i rør system ikke ledes til sluk eller annen kompenserende løsning.
- Mer enn halvparten av forventet brukstid er passert på innvendige vannledninger.
- Det mangler tettemuffer i enden av varerør på rør-i-rør-system.

Aldersavviket gjelder kobberrørene.

Lekkasjevann fra rør i rør systemet ledes ikke til sluk eller annen kompenserende løsning. Det mangler tettemuffer i enden av varerør.

- Det må monteres tettemuffer i enden av varerørene.
- I forbindelse med oppgradering av våtrom vil det være naturlig med utskiftning av rør.
- Det bør foretas tiltak på anlegget som sikrer bedre løsning på eventuelt lekkasjevann fra rør i rør system.

Dette kan være ved å montere lekkasjesikring i enden av varerør på toalettrom.

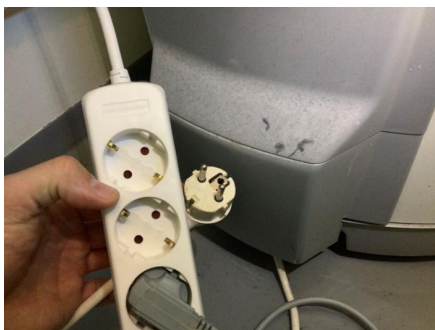
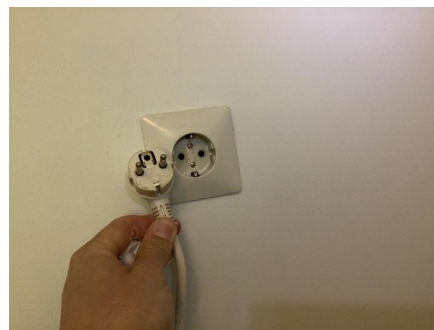
Utilfredsstillende el-tilkobling iht. gjeldende forskrift.

- Det bør etableres tilfredsstillende el-tilkobling etter gjeldende forskrift.
